**Pappilanmäen koulu  
Puistotie 8  
17500 Padasjoki**

**RAKENNUKSEN KOSTEUS- JA  
SISÄILMATEKNINEN KUNTOTUTKIMUS  
SEKÄ OLOSUHDEARVIOINTI**

**Tutkimusselostus**

**27.5.2025**

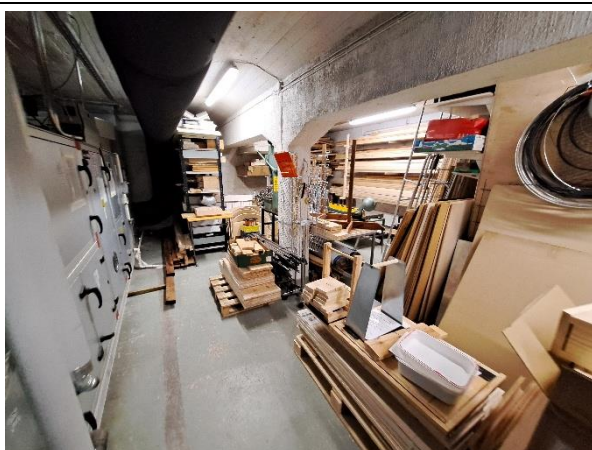
Kuva 14. Teknisen työn takavarastossa on maanvarainen betonilaatta ilman alapuolista lämmöneristettä.

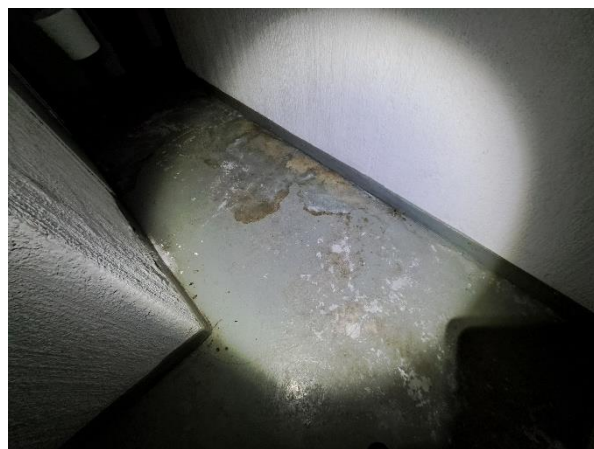
Kuva 17. Kellarissa siellä täällä kosteusjälkiä.

- Suositellaan kellaritilojen kokonaisvaltaista korjaamista erillisen korjaustyösuunnitelman mukaan. Mikäli tiloja ei korjata, tilat tulee vähintään alipaineistaa (eriyttää) muista tiloista, jotta niistä ei tapahtuisi ilmavirtauksia opetus- ja oleskelutiloihin.
- Suositellaan poistamaan lattioiden muovimatto- ja vinyylipinnoitteet vähintään opinto-ohjaajan ja kouluterveydenhoitajan sekä kuvaamataidon tiloista ja alueilta, joissa on havaittu kohonneita kosteusarvoja.
- Suositellaan poistamaan lattiapinnoitteet kastuneilta osin (kuvaamataidon luokka, luokkasiiven Wc:n edusta, kotitalousluokan käytävä, pukuhuonetilat
- Suositellaan poistamaan haisevat tekstiilipalamatot alakerran kuunteluluokasta

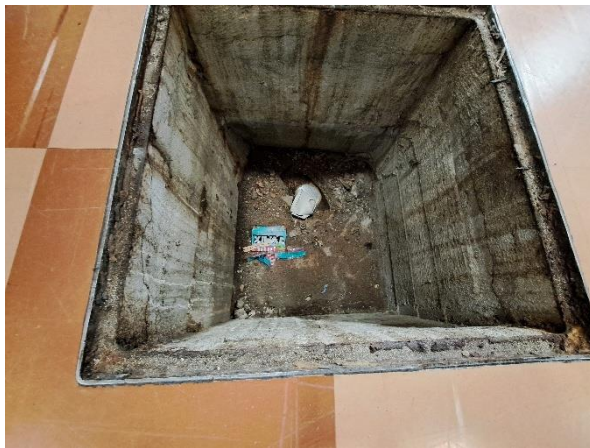
Kuva 18. Ruokalasiiven aulassa tekniikkaluukku, joka on epätiivis. Pohjalla kosteutta.

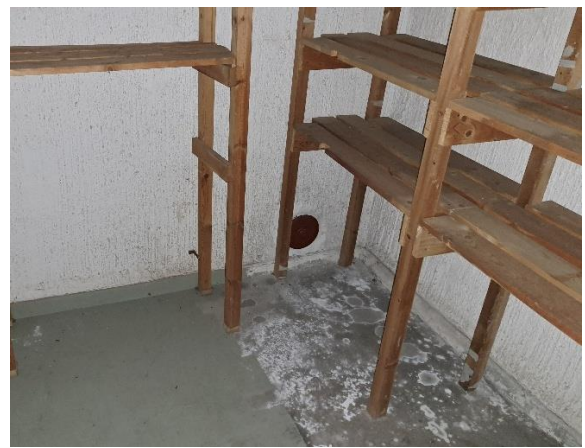
Kuva 19. Matalan osan kellaritiloissa kosteuden aiheuttamaa vesijälkeä. Mp- seinissä mikrobivaurioita.

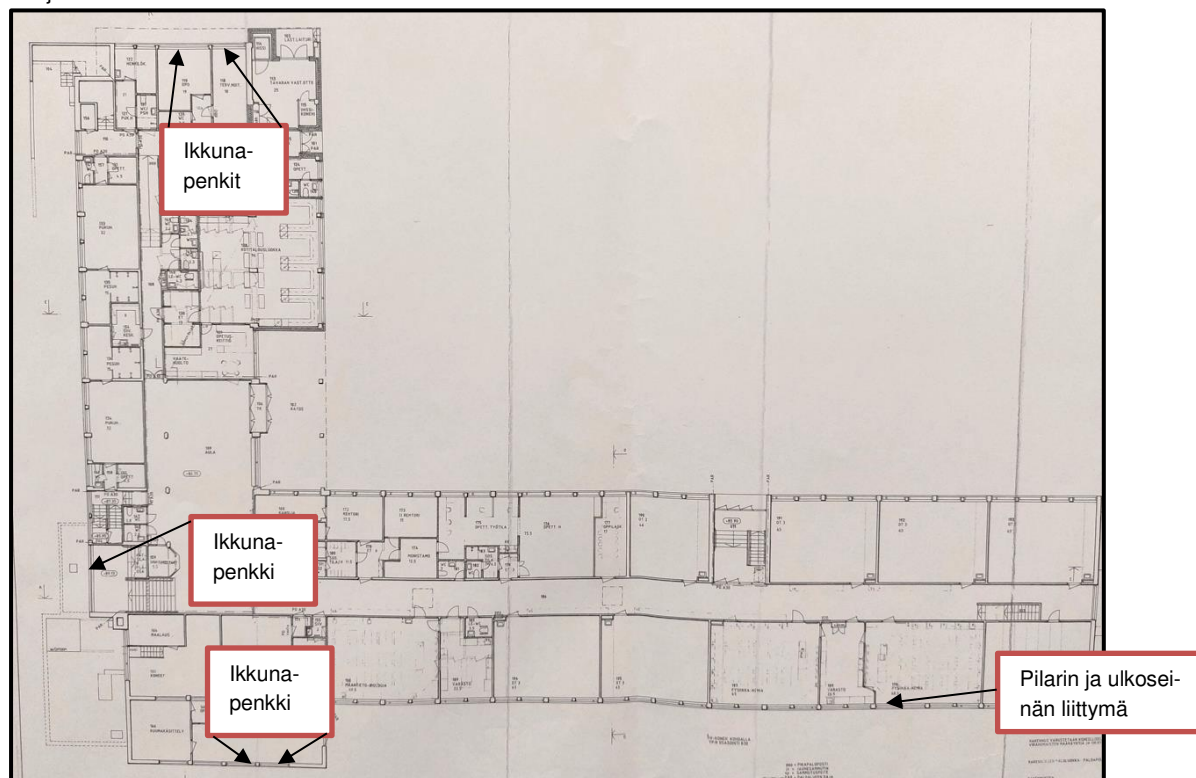
Pohjakuva 10. Havaitut ilmavuodot

Merkkiaineekaasutestauksessa havaittiin merkittävää ilmavuotoa sisäilmaan fysiikka-kemia-luokan pilarin ja ulkoseinän liittymäkohdasta, aulatasanteen ikkunapenkeistä, opinto-ohjaajan ja kouluterveydenhoitajan huoneiden ikkunapenkeistä, teknisen työn ikkunapenkeistä sekä kuvaamataidon luokan ikkunapenkistä.

Ilmavuotokohtia olivat seinän sisärakenteen halkeama Fysiikka- kemia luokassa, sekä ikkunapenkeissä muutamien tilojen osalta. 2017 vuonna tehdyt tiivistyskorjaukset ovat siis pääosin onnistuneet ja ovat edelleen ilmatiiviitä.

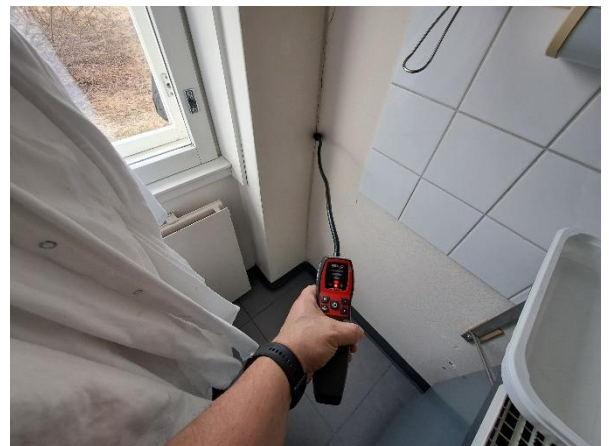
Kuva 44. Fysiikka- kemialuokan seinässä pilarin ja seinän liittymäkohdassa halkeama ja ilmavuotoa.

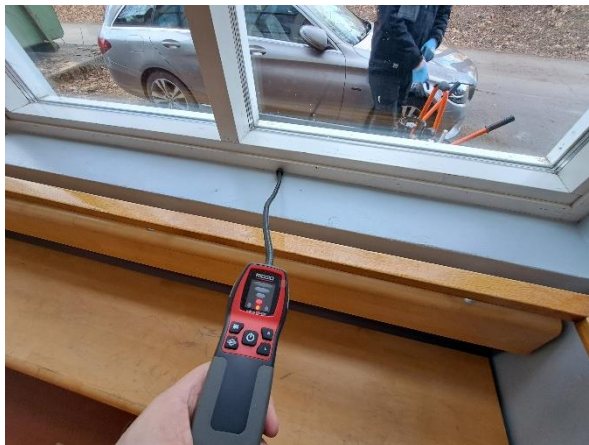
Kuva 45. Aulan ikkunapenkistä havaittiin ilmavuotoa sisäilmaan.

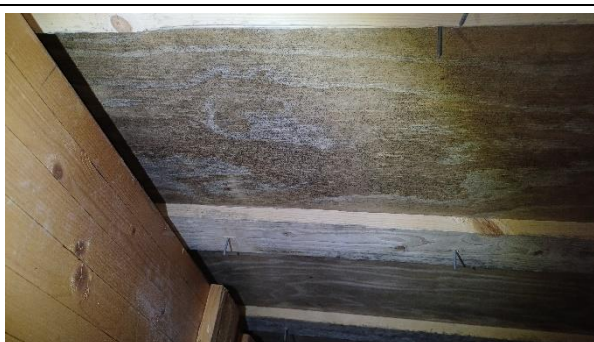
Kuva 49. Teknisen työn tilan yläpuolella olevassa yläpohjatilassa puurakenteissa silminnähtävää tummentumaa/mikrobikasvustoa

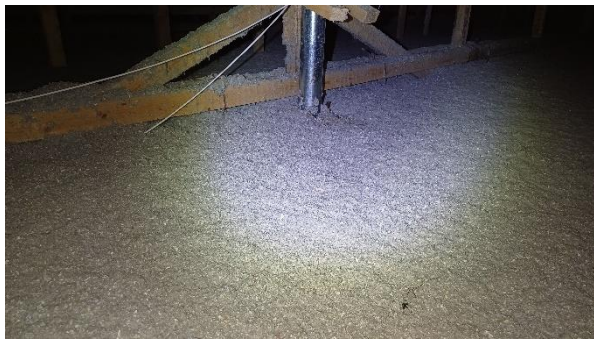
Kuva 53. Luukkasiiven antennin jalan kohdalla pieni kosteusvaurioalue

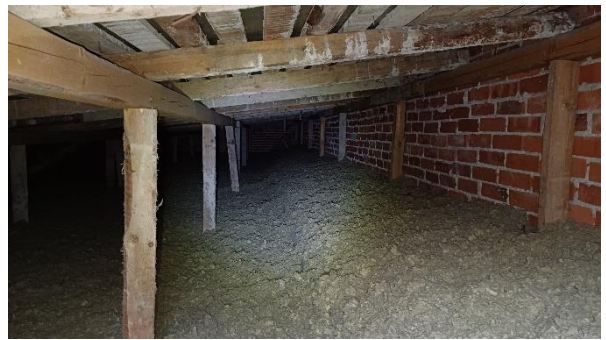
Kuva 54. Ruokalan yläpuolisen yläpohjatilan yleiskuva, ei erillistä aluskatetta vesikatteen alla

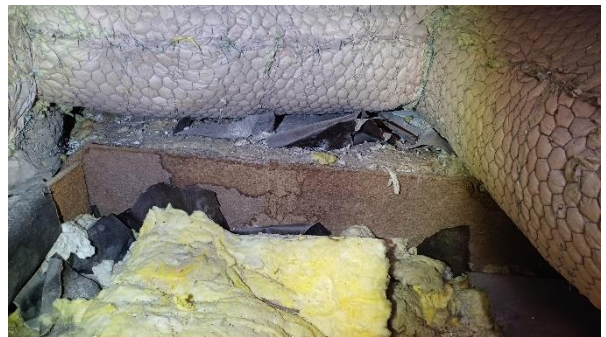
Kuva 56. Kuvaamataidonluokan yläpuolisessa yläpohjatilassa silmännähtäviä kosteusvauriojälkiä sekä yläpohjatilaan kuulumatonta rakennusjätettä

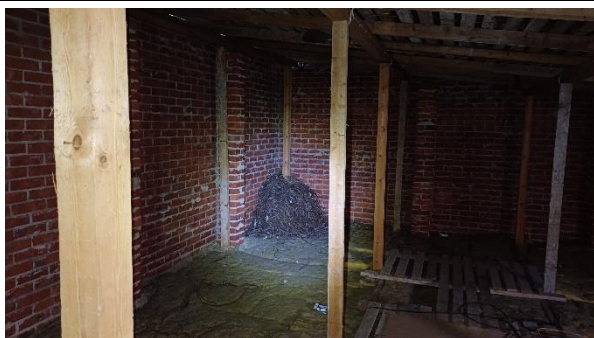
Kuva 57. Liikuntasalin yläpuolisessa yläpohjatilassa isohko linunpesä

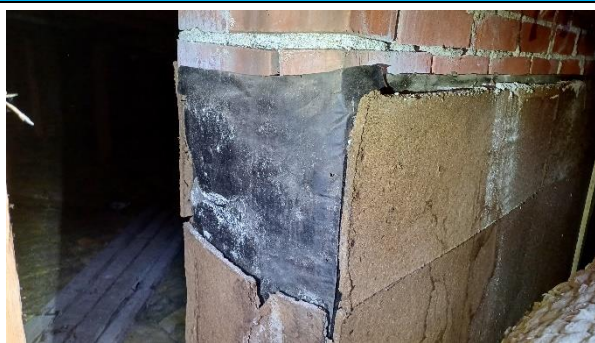
Kuva 59. Liikuntasalin yläpuolisen yläpohjatilan rakenteissa silminnähtäviä kosteusvauriojälkiä

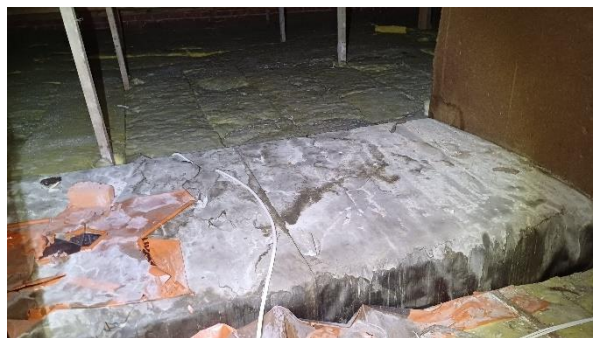
Kuva 60. Liikuntasalin yläpuolisen yläpohjatilan rakenteissa silminnähtäviä kosteusvauriojälkiä

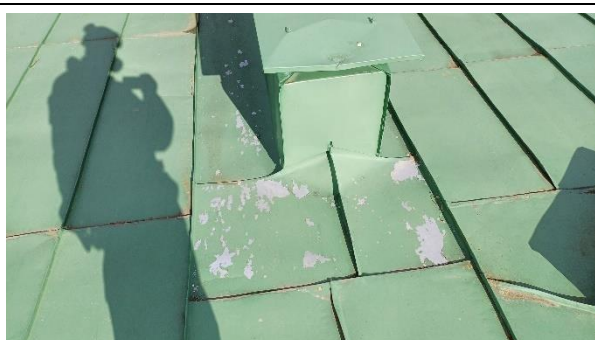
Konesaumattun peltikatteen maalipinta oli paikoin hilseillyt irti. Alueilla, joista maalipinta oli hilseillyt irti, havaittiin ruostevaurioita peltikatteessa. Bitumikermikate oli aistinvaraisten havaintojen perusteella hyväkuntoinen.

Kuva 54. Konesaumattun peltikatteen maalipinta hilseillyt paikoin irti. Lisäksi saumakohdissa ruostevaurioita.

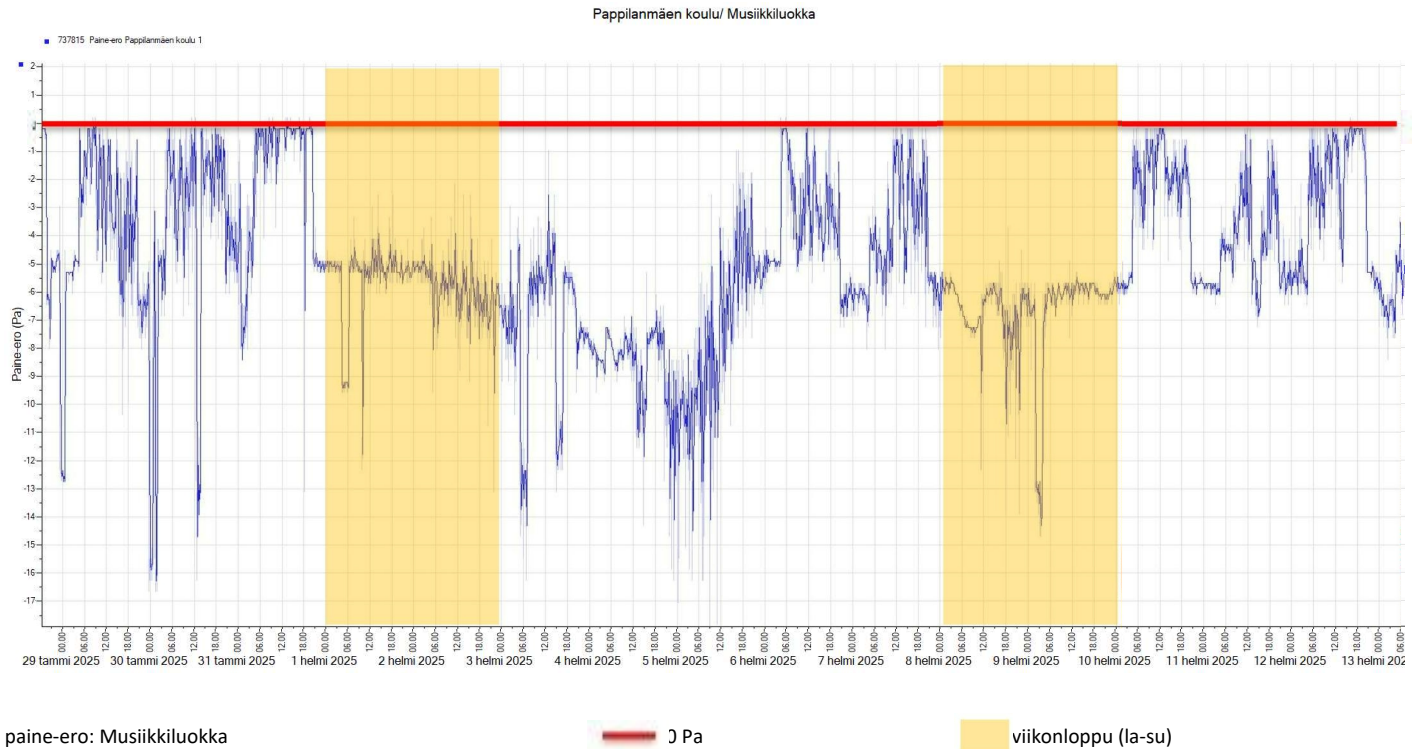
**Seurannan tulkinta:** Tila on ollut seurannan ajan ajoittain voimakkaasti alipaineinen. Voimakas alipaine lisää ilmapuotoja rakenteista.

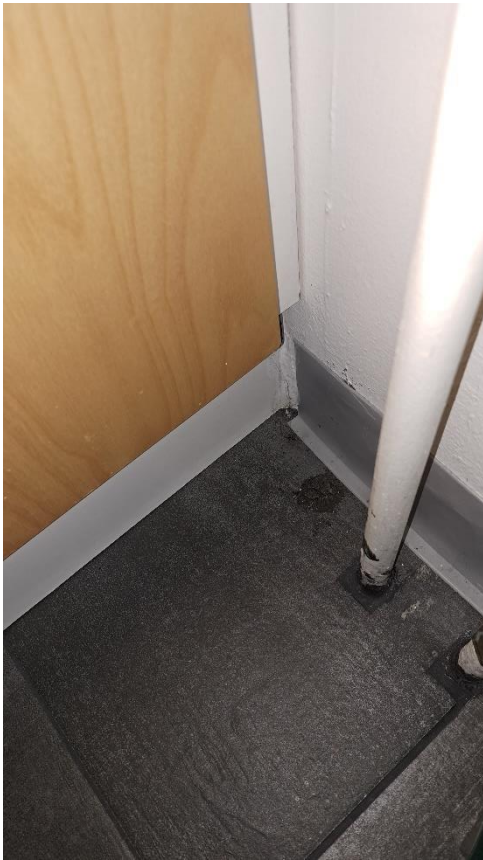
Lattian rajan tiivistys loppuu kaapin nurkkaan.

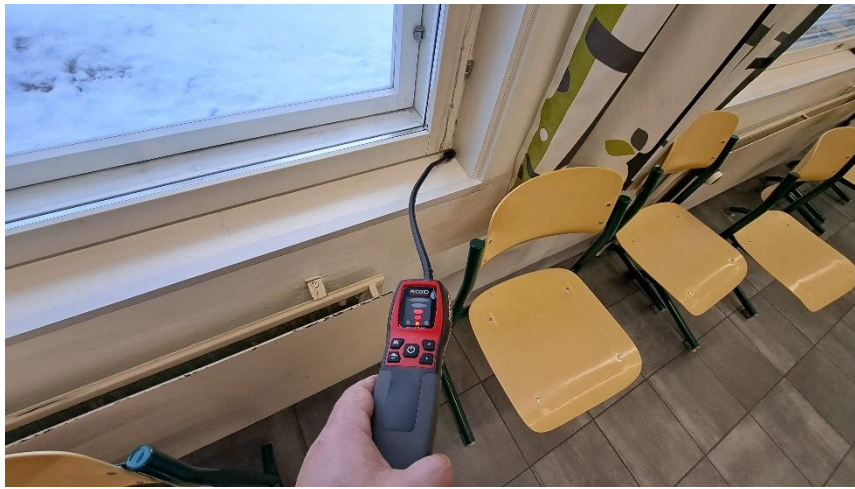
Musiikkiluokka. Merkkiainekaasutestaus.  
Ilmavuoto.

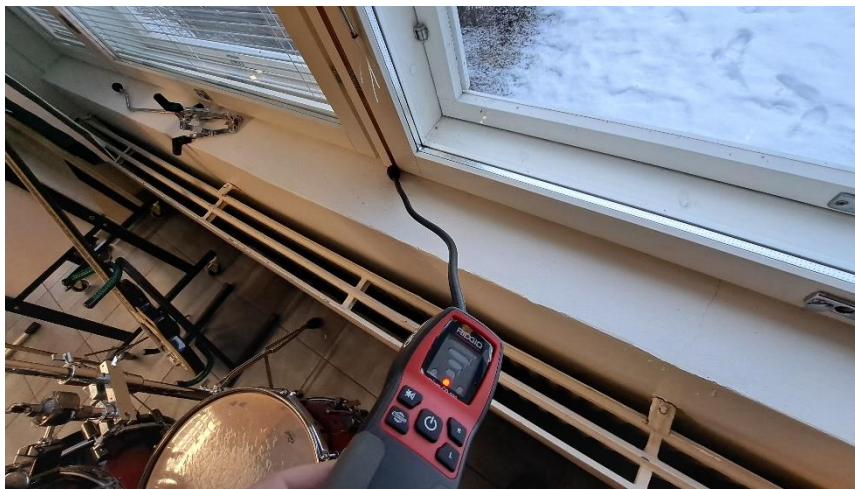
Musiikkiluokka. Merkkiainekaasutestaus.  
Ilmavuoto.

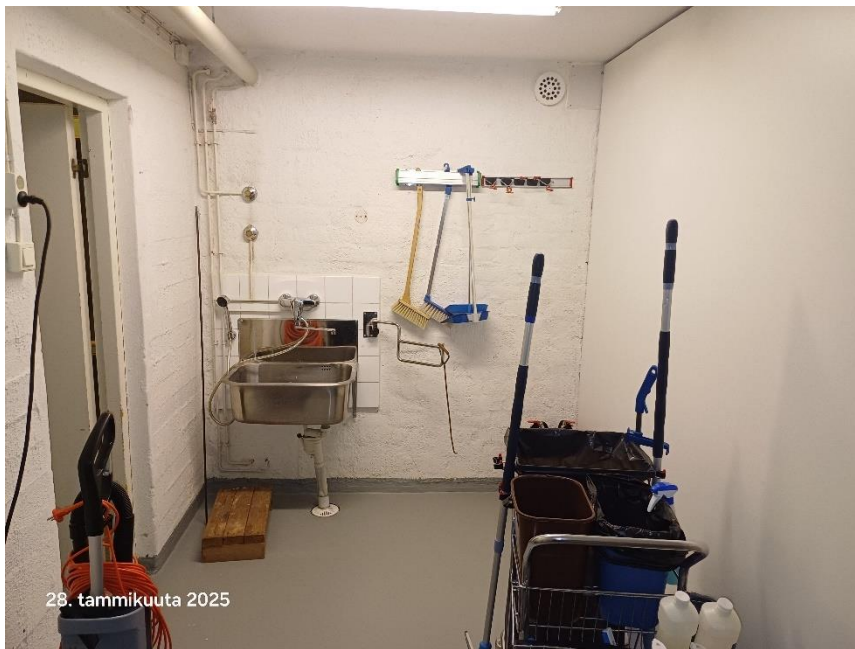
Pääsisäänkäynnin portaiden alapäässä oikealla siivousvälinevarasto, jossa on mikrobiperäinen haju.

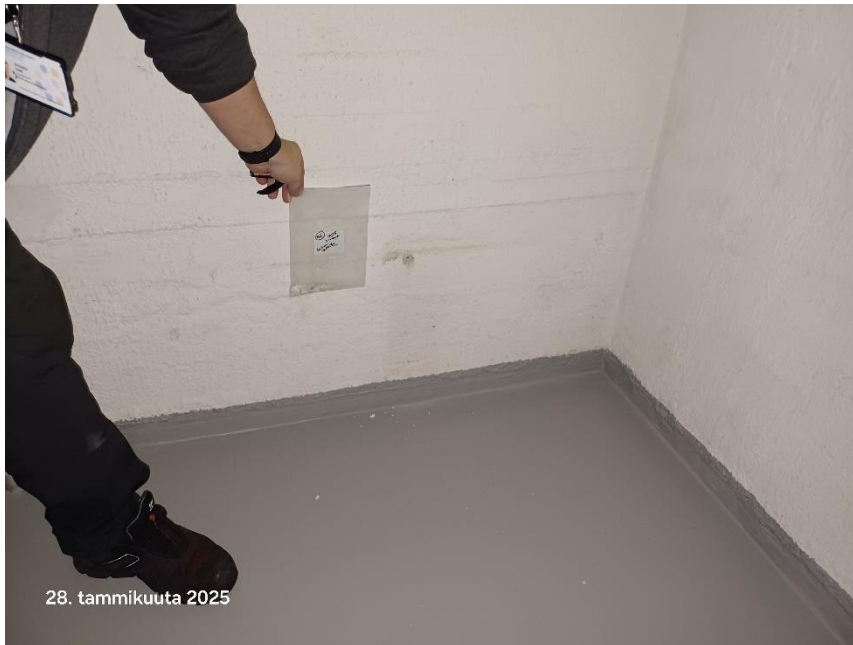
Pääsisäänkäynnin portaiden alapäässä oikealla siivousvälinevarasto, jossa on mikrobiperäinen haju. Maanpaineseinä otettiin materiaalinäyte, jossa todettiin selvä kasvu materiaalissa.

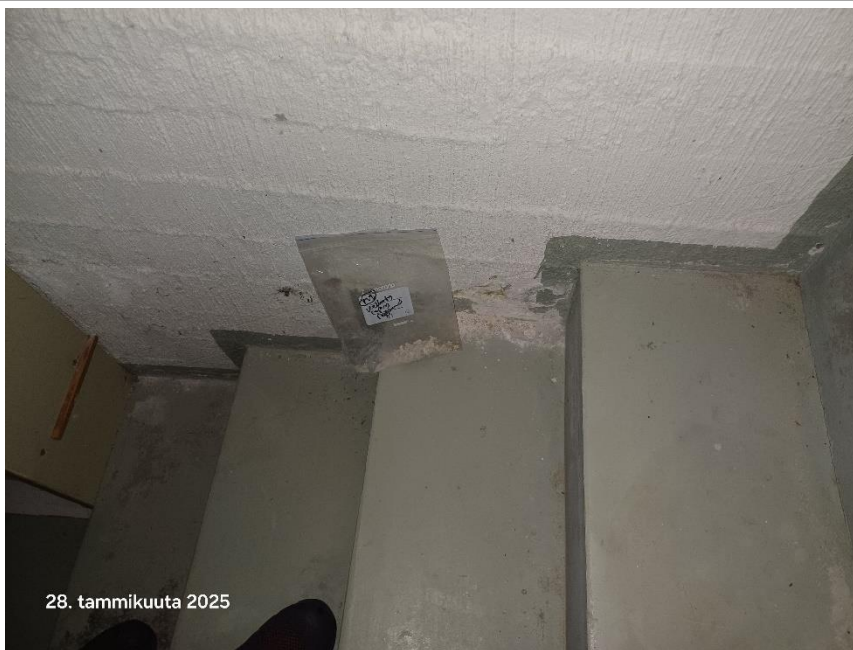
Kellarisrapun maanpaineseinästä otettiin materiaalinäyte tasoitteesta, jossa todettiin selvä mikrobikasvu materiaalissa. Tilasta on ilmayhteys alakerran aulaan.

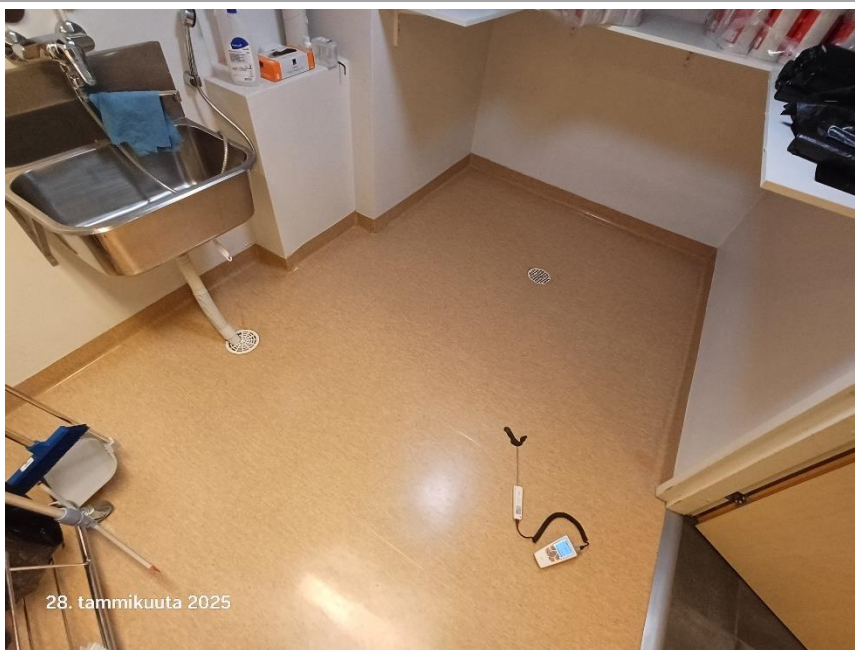
Siivousvälinevaraston lattian muovimattopinnoitteen alla ei todettu kosteutta viiltomittauksessa. Alapohjarakenteissa ei suositella muovimattopinnoitteita.

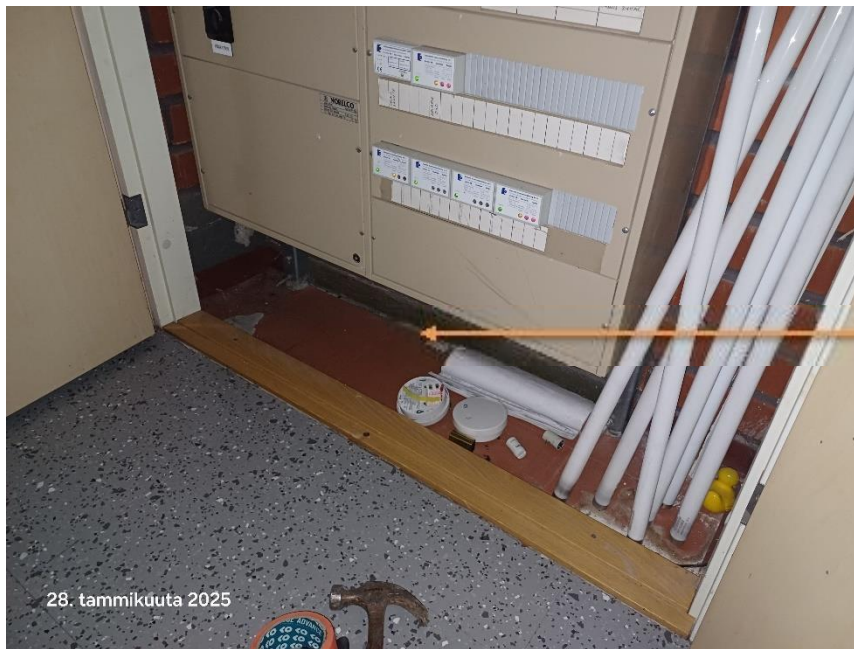
Alakerta, sähkökeskuksen alla lattian ja väliseinän liittymäkohdassa rakoa.

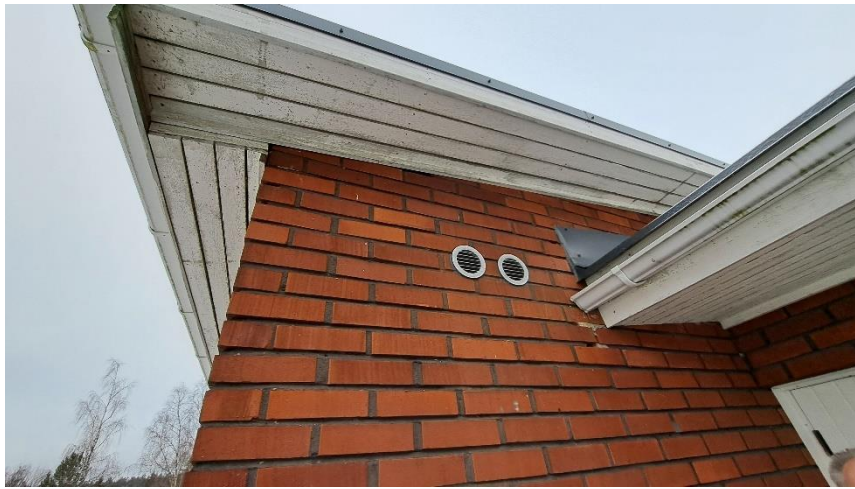
Matalan osan painovoimaiset  
tuloilmakanavien verkot olivat tukossa  
ötököistä.

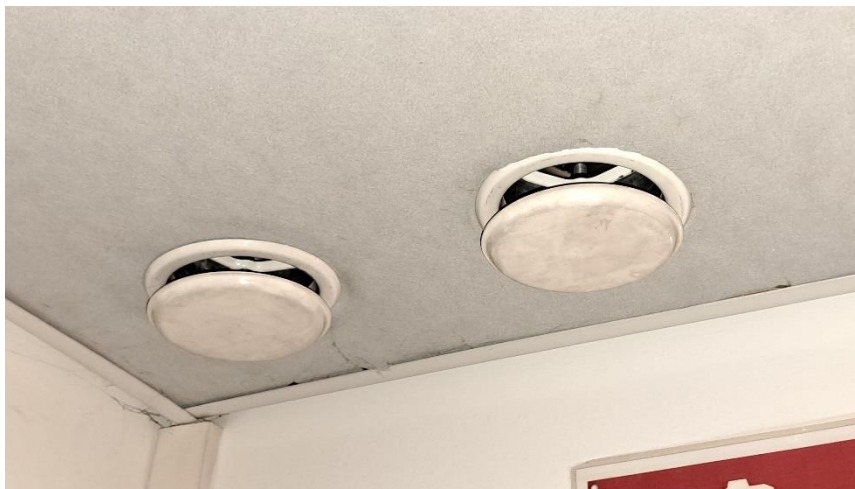
Matalan osan painovoimaiset  
tuloilmakanavat olivat tukossa → IV  
asiantuntija avasi ulkoa verkot ja raitista  
ilmaa alkoi tulla ala- aulaan.
