## KUNTOARVIORAPORTTI

Majavatien päiväkoti  
Majavatie 25  
17500 Padasjoki

| Kuntoarvion ajankohta: | 25.03.2025 |
| Raportin päiväys: | 22.05.2025 |

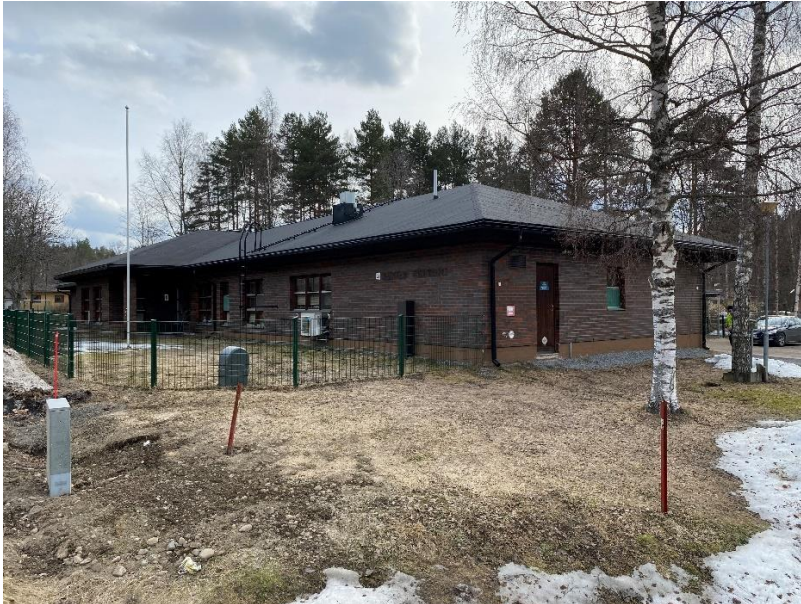
Suunnitelmien mukaan rakennuksen ympärys on salaojitettu ja perustusten alla on salaojasorakerros. Maanpinnan kaadot kiinteistön ympärillä tulisi olla yleensä rakennuksesta poispäin, mutta ovat yleisesti ottaen joko olemattomat tai osin rakennukseen päin viettävät, kuten esim. kadun puoleisella sivulla. Pintavedet tulisi johtaa muualle kuin salaojiin. Maaston muotoilulla ja esim. pintavesikouruilla hulevedet saataisiin johdettua pois rakennuksen seinustoilta.

Tukimuureja ei ole. Rakennuksen tienpuoleisen pihan/ nurmikon pinnan muotoilu tulee tehdä poispäin rakennuksesta viettäväksi ja esim. kourujen avulla johtaa pintavedet poispäin rakennuksesta

Kuva RAK1 Majavatien puolen maanpinnat kaatavat rakennukseen päin, kallistukset tulee korjata viettäväksi rakennuksesta poispäin.

**Toimenpide-ehdotus:** Porttien pielitolpat tulee oikaista siten, että niiden lukitukset toimivat tarkoituksen mukaisesti. Pihan muotoilua rakennuksen vierustoilla on aihetta korjata mahdollisuuksien mukaan viettämään rakennuksesta poispäin.

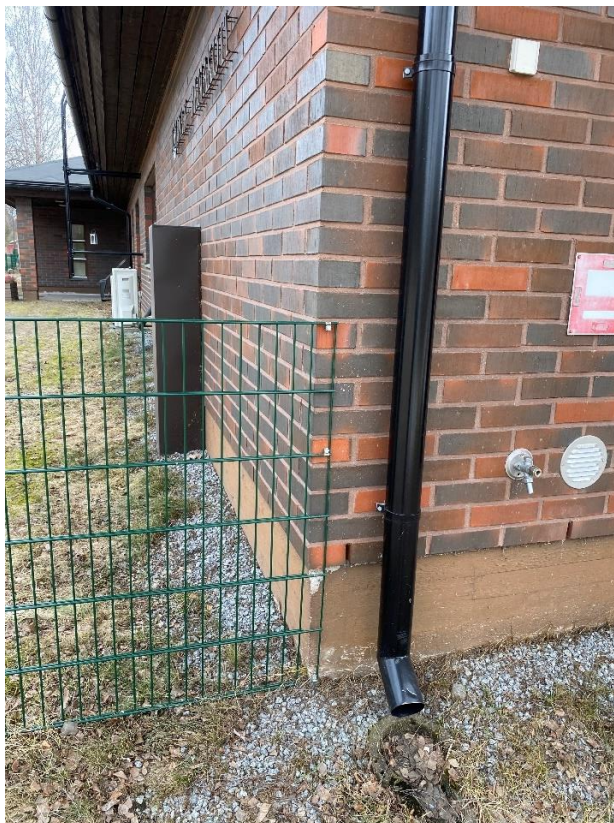
Kuva RAK2 Uusittu piha-aita kunnossa.

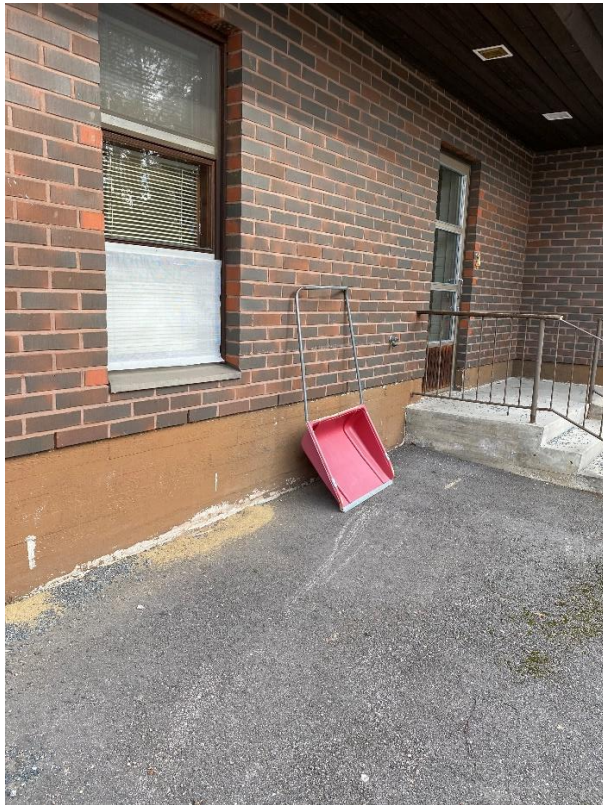
Perusmuurit on alapohjalaattaan liittyvät betonisokkelinostot. Väliseinien alla on betonianturat ja betonipalkit. Sokkelit ovat ehjät, eivät tarvitse kuin huoltomaalausta tarkastelujakson puolivälillä.

Kuva RAK3 Sokkelissa pieniä maalikorjauksia.

**Toimenpide-ehdotus:** Sokkeleiden huoltomaalaustarve kannattaa tarkistaa tarkastelujakson puolivälissä.

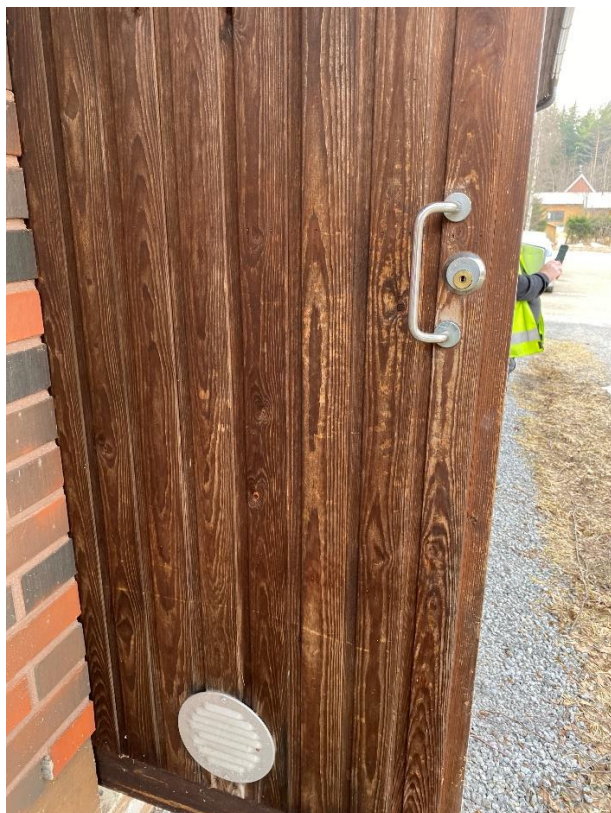
Kiinteistön sisäänkäyntien ulko-ovet ovat ikkunallisia metalliovia, joissa on myös paneeliverhouksia alaosassa. Kunto on hyvä, ovet vaativat osin maalauskorjauksia.

Kuva RAK4 Ulko-ovien puuosat kaipaavat uudelleenkäsittelyä

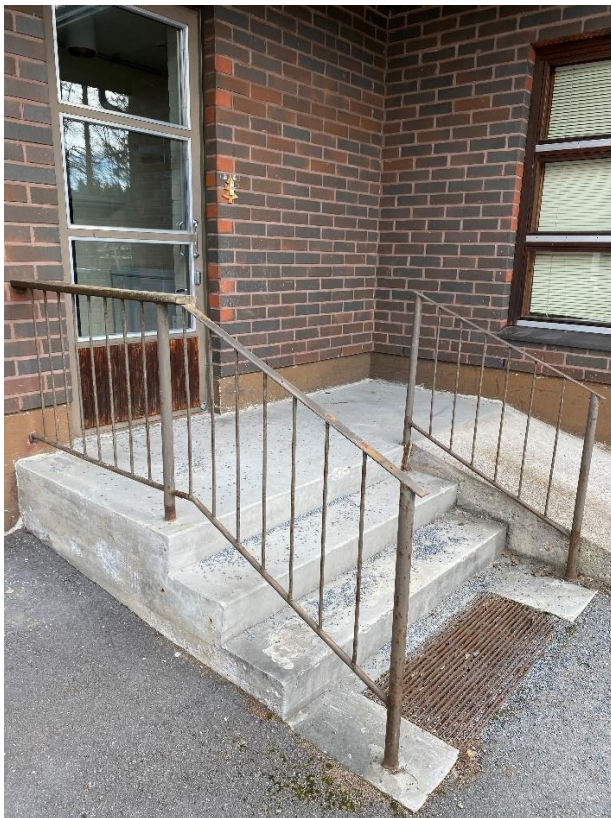
Ulkopuolella on takapihalla sisäänkäynnissä betonirakenteinen porras, jossa on teräskaide. Kaiteen teräsosien maalaus on huonokuntoinen ja kaiteen käsijohteen päällä olleet puuosat puuttuvat.

Kuva RAK5 Porraskaiteiden puuosat uusittava

Takapihan sisäänkäyntiportaan kaiteen teräs- ja puuosien kunnostus on syytä tehdä tarkastelujakson alussa.

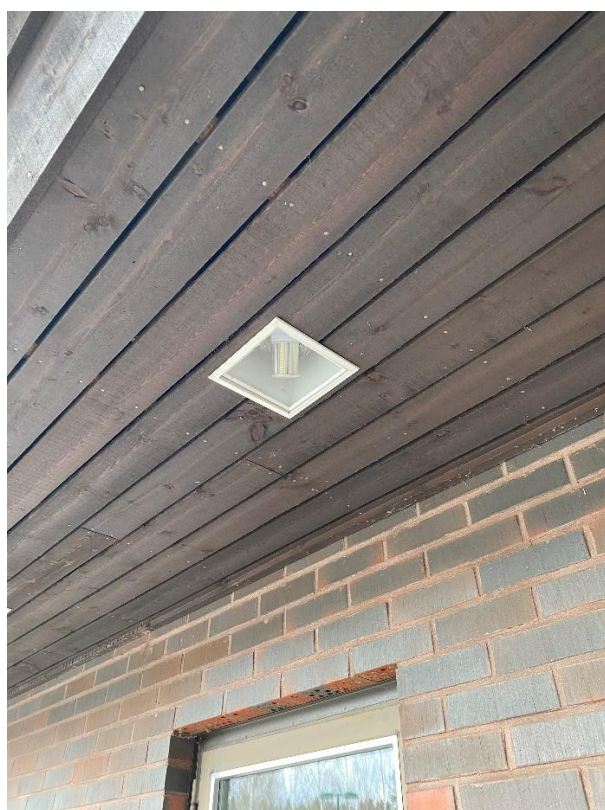
Kuva RAK6 Ulkovalaisimen ritilä puuttuu

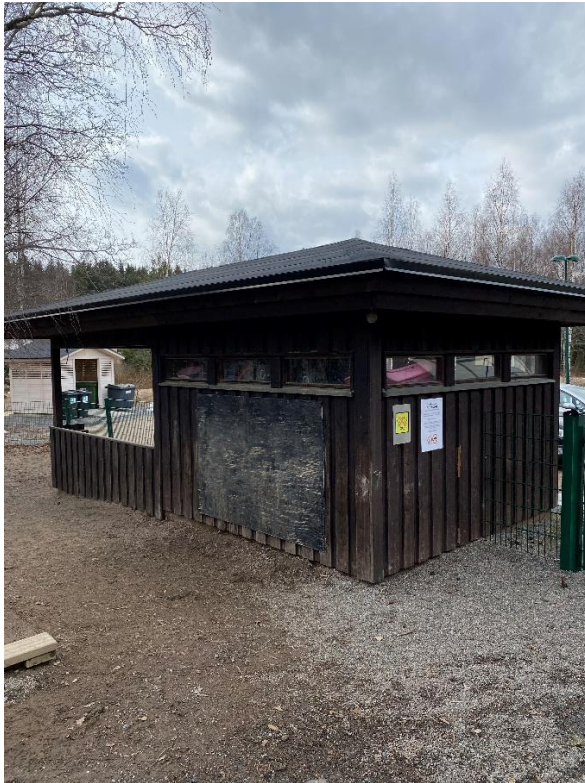
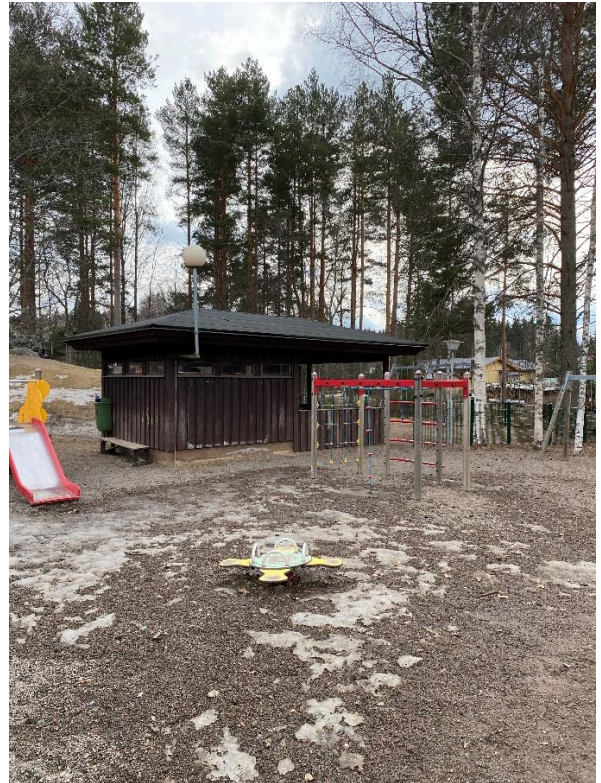
Varastojen ulkoseinät ovat puurunkoista seinää, verhous on pystylautaa. Seinien huoltomaalaus on aiheellista viimeistään n. 5 vuoden päästä.

Kuvat RAK7 ja 8 Pihavarastojen huoltomaalaus aiheellista.

Pihavarastojen puu-ulkoseinien maalaus aiheellista tehdä n. tarkastelujakson puolivälissä. Ulko-ovien puu- ja teräsosien maalauskäsittely tulee uusiksi. Ikkunoiden ulkomaalaus on myös syytä tehdä viimeistään tarkastelujakson puoli välissä, tämä on sisällytetty PTS-suunnitelmaan.

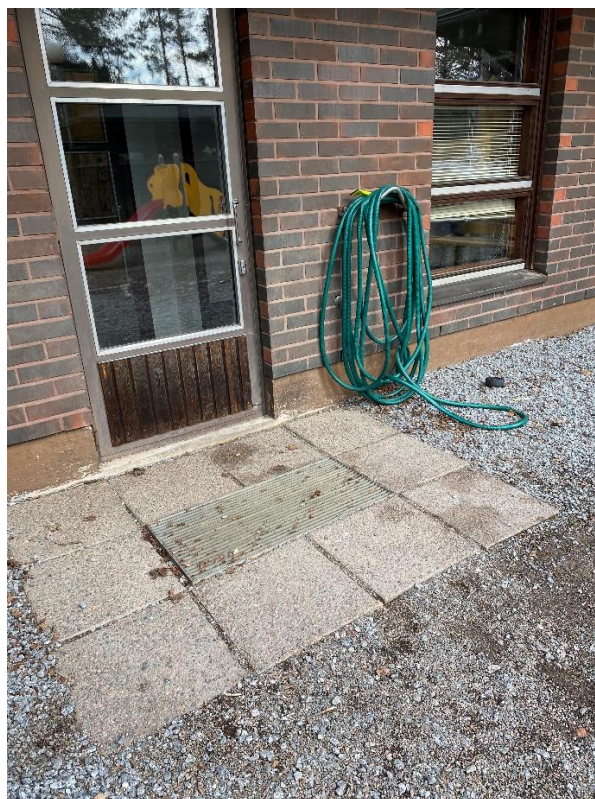
Niiden kunto on hyvä/ tyydyttävä. Varsinkin saumoihin kertyvä orgaaninen aines tulee ajoittain poistaa. **KL1- 2**

Kuva 9 RAK oven edustan laatoitus tyydyttävässä kunnossa

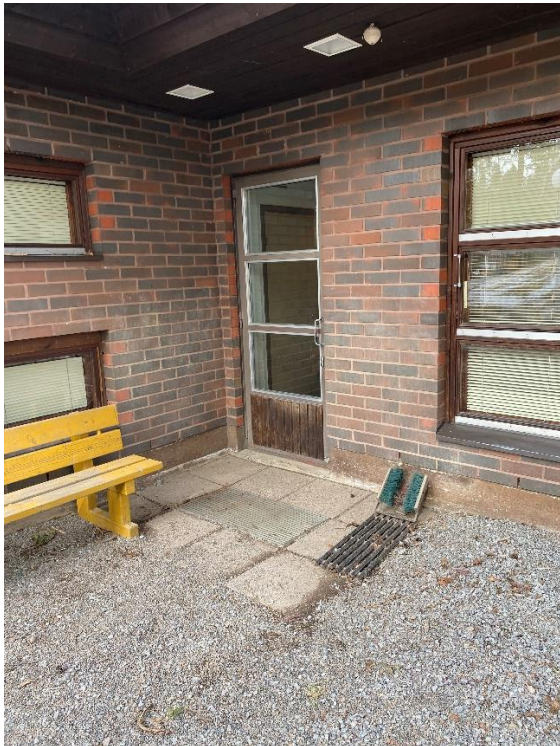
Kuva RAK 10 Oven puuosien kunnostus

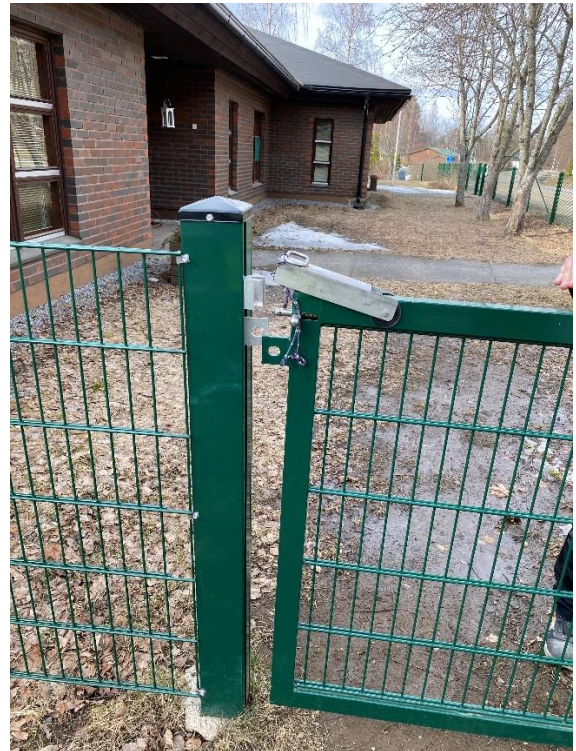
Tontti on aidattu, samoin eri ikäisten leikkipaikkojen välissä on aidat. Aidat ovat metallirakenteisia, teräsverkkoaitoja. Porttien lukitukset olivat osin hankalia tai jopa mahdottomia käyttää, johtuen portinpylväiden routimisesta.

Kuva RAK 11 Portin käynti/lukitus korjattava

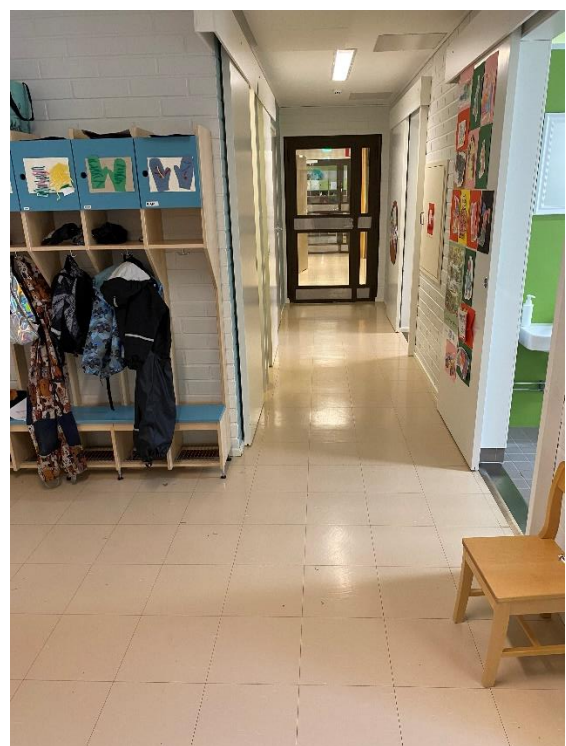
Kuva RAK 13 Pinnat siistit ja hyvässä kunnossa

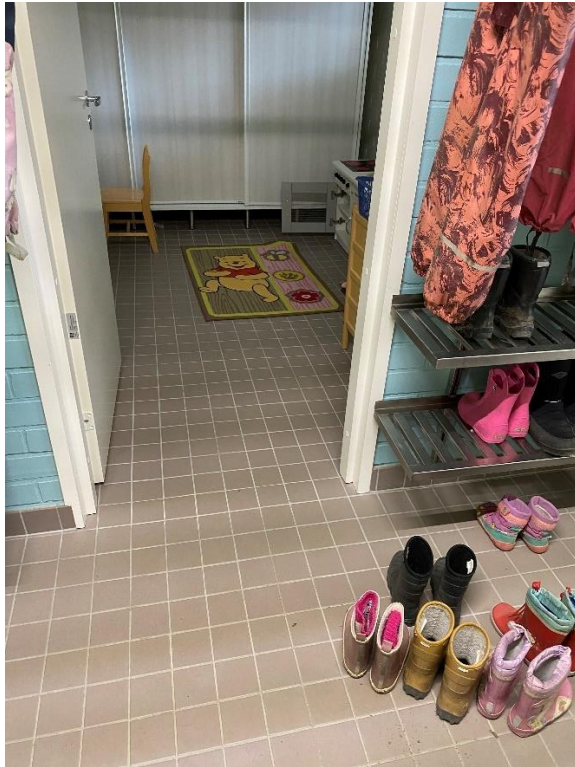
Kuva RAK14 Laattalattiat siistit ja ehjät

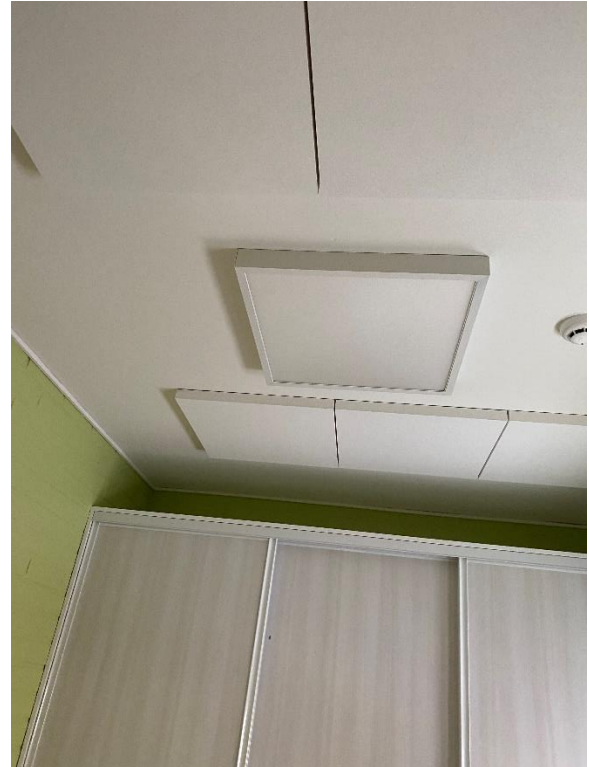
Kuva RAK15 Liimattua alakattoa

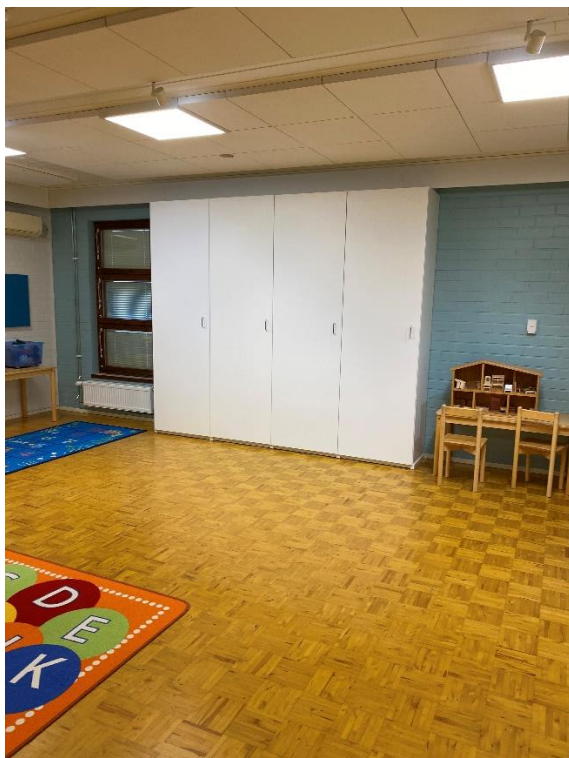
Esikouluhuoneen lattia on parkettia, jossa on näkyvissä normaalia käytön tuomaa kuluneisuutta.

Kuva RAK16 Parketti ehjä, mutta kulunut

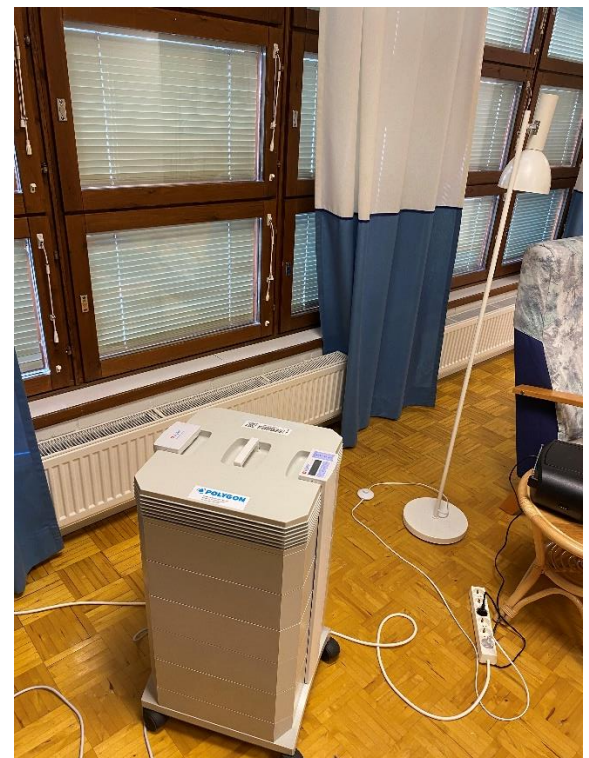
Kuva RAK 17 Ulkoseinän tiiveysselvitys

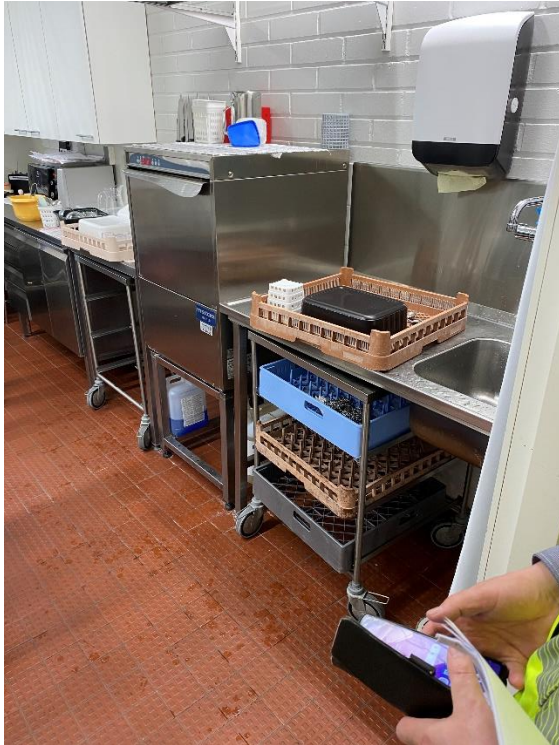
Keittiön, Wc- ja pesutilojen lattiat ovat laatoitettuja ja hyvässä kunnossa lukuun ottamatta keittiön laattalattiassa olevia avoimia saumakohtia.

Kuva RAK18 Keittiön laattalattian saumaus  
vajaa.

**Toimenpide-ehdotus:** Keittiön lattialaatoituksen saumojen korjaus on aiheellista tehdä tarkastelujakson alkupuolella.

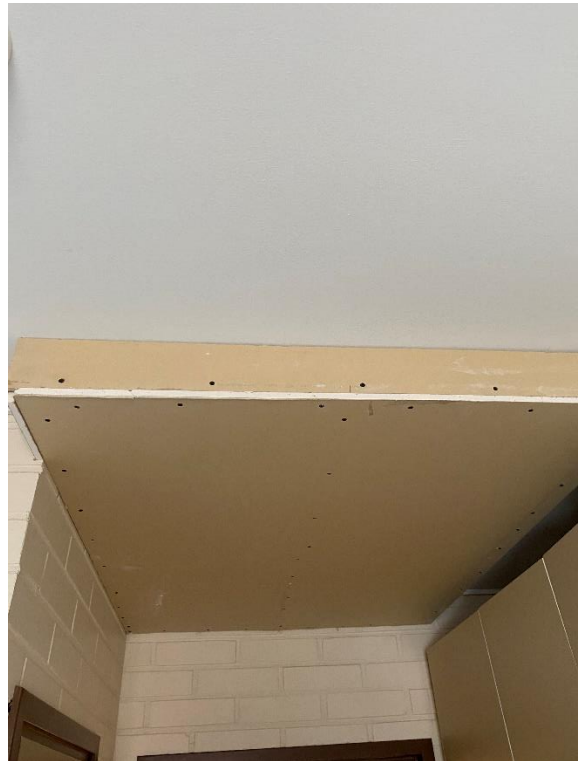
Rakennuksessa on monenlaisia alakattopintoja eri käyttötarkoituksen mukaan: rakennuslevystä tehtyjä kattoja ja paneelilautakattoja. Pesulan kipsilevyalakatto on uusittu, mutta maalaus jäänyt tekemättä.

Kuva RAK19 Pesulan alakaton maalaus kesken

**Toimenpide-ehdotus:** Tarvittavat toimenpiteet ovat vuosikorjausluonteisia pintakäsittelyjen uusimisia sekä väliovien maalauksia. Pesulan keskeneräisen alakaton viimeistely on aiheellista tehdä tarkastelujakson alussa esim. vuosikorjaushuoltojen yhteydessä.

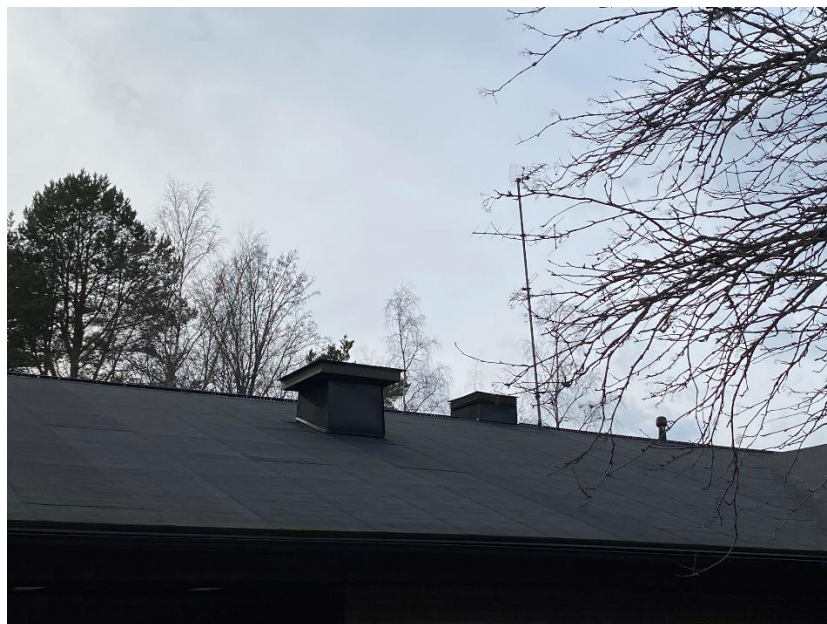
Vesikatto on palabitumikermiä, kermikate on alkuperäinen. Silmämääräisen tarkastelun perusteella vesikatteen kunto on vielä tyydyttävä, mutta katon ikä huomioiden PTS-suunnitelmassa on varauduttu vesikatteen uusimiseen tarkastelujakson alkupuolella.

Kuva RAK20 Vesikate silmämääräisesti tarkasteltuna kunnossa.

**Toimenpide-ehdotus:** PTS-ehdotuksessa on varauduttu vesikatteen ja vesikourujen uusimiseen tarkastelujakson alkupuolella.

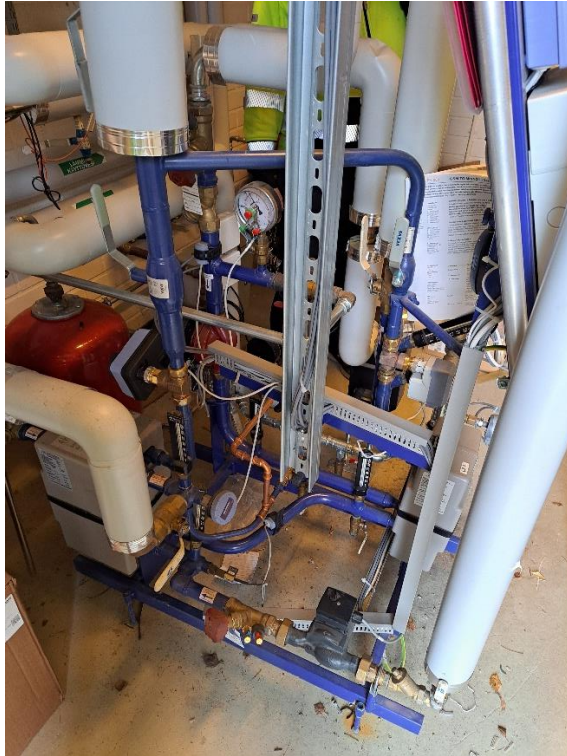
Kiinteistön lämmitysenergia tuotetaan kaukolämmöllä. Kaukolämpöjärjestelmä on asennettu vuonna 2011, jota ennen kiinteistö on ollut sähkölämmitteinen. 2018 lämmönsiirrinpakettiin on lisätty kolmas siirrin, IV-lämmityspiirin siirrin LS3. Kaukolämpöön siirtymisen yhteydessä 2011 on rakennettu vesikiertoinen lämmönjakelujärjestelmä. Ilmanvaihtokoneet ovat alun perin olleet sähkölämmitteisiä, mutta 2018 ne on uusittu ja nyt niidenkin lämmitys on liitetty kaukolämpöön. Kaukolämmön alajakokeskus (*kuva LVI1*) apulaitteineen sekä lämpöenergian mittaus sijaitsevat kiinteistön teknisessä tilassa (käynti rakennuksen päädyssä). Kaukolämpölaitteet ovat vielä tyydyttävässä kunnossa.

Kuva LVI1 Vuodelta 2011 oleva lämmönsiirrinpaketti, jota on täydennetty iv-lämmityslaitteella vuonna 2018

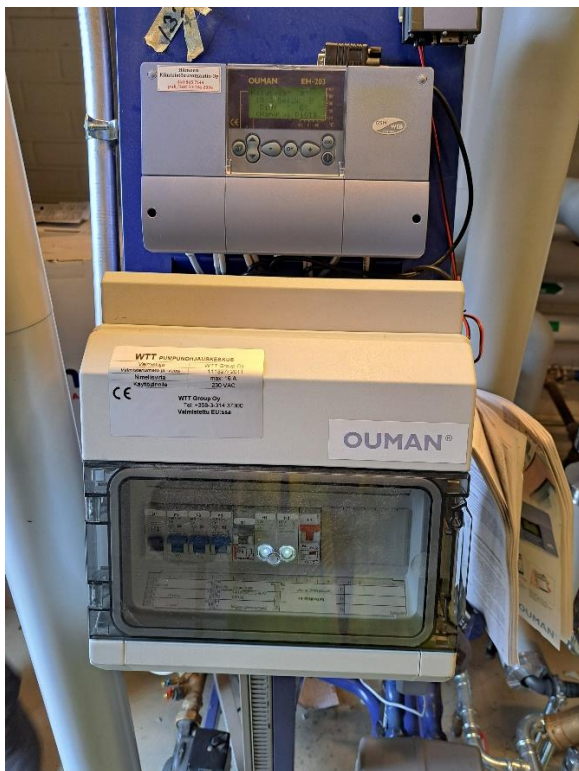
Lämmitysverkoston ja käyttöveden valmistuksen toimintaa ohjataan lämmönsiirrinpaketin yhteydessä olevalla Oumanin EH-203 –säätimellä (*kuva LVI2*). Säätin on hyväkuntoinen ja luotettava ja sen toiminta on energiatehokasta. Säätokeskuksesta on myös GSM-modeemiyhteys, mutta se ei ole käytössä.

Kuva LVI2 Lämmitysjärjestelmän ohjauskeskus (Ouman EH-203)

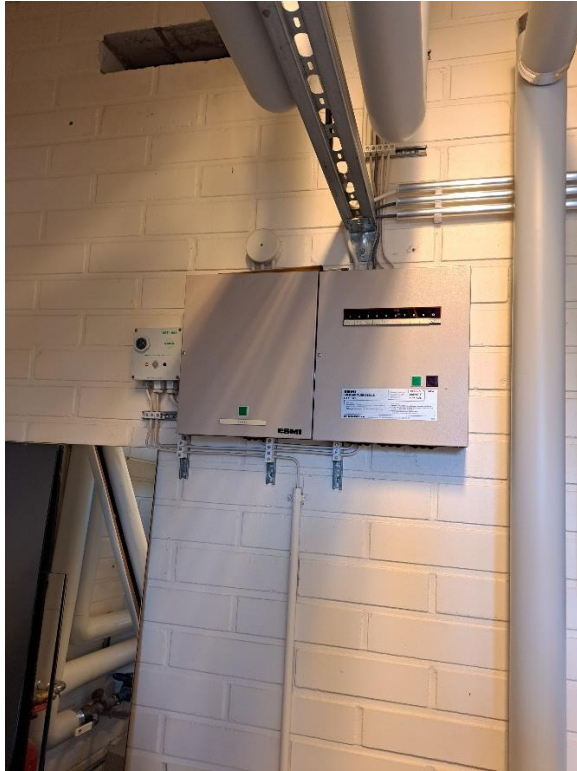
LVI-hälytyskeskus on alkuperäinen (*Kuva LVI3*) ja se sijaitsee teknisen tilan seinällä. Hälytyskeskus ei ilmeisesti ole enää käytössä.

Kuva LVI3 Alkuperäinen LVI-hälytyskeskus, vasemmalla rasvanerotuskaivon täyttymishälytin

**Toimenpide-ehdotus:** Lämmönsiirrinpaketin ja ilmanvaihtokoneiden hälytysten siirto kaukovalvontaan ja lämmönsiirrinpaketin toimintakaavion päivitys vastaamaan nykytilannetta.

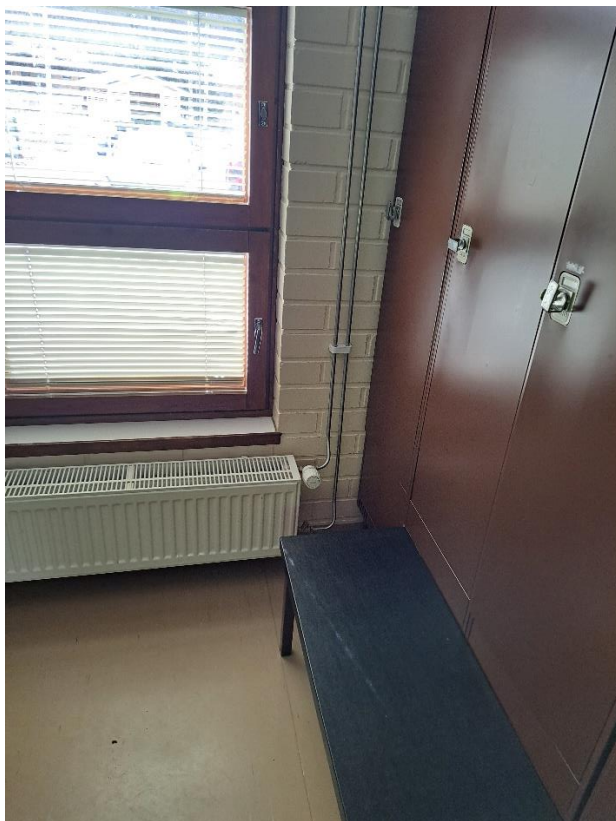
Vesikiertoisen lämmitysverkoston lämmönluovuttimina toimivat teräslevyradiaattorit Lämmityspatterit on varustettu termostaattisilla patteriventtiileillä (*kuva LVI4*), jotka ovat vielä hyväkuntoiset. Lämmitysverkoston tasapainotus ja perussäätö on tehty asennusvaiheessa vuonna 2011. Huollon ja käyttäjien mukaan sisälämpötilat ovat melko tasaiset, joten lämmitysverkoston voidaan olettaa olevan tasapainossa.

Kuva LVI4 Lämmityspatteri ja patterin kytkentäjohdot

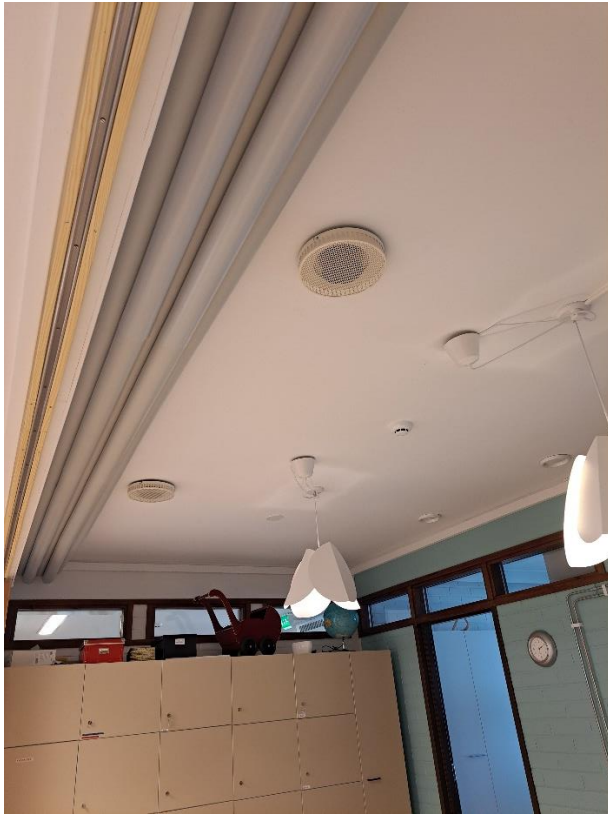
Kuva LVI5 Vesijohtoverkoston eristettyjä runkoputkistoja sekä ilmanvaihdon pääte-  
elimiiä.

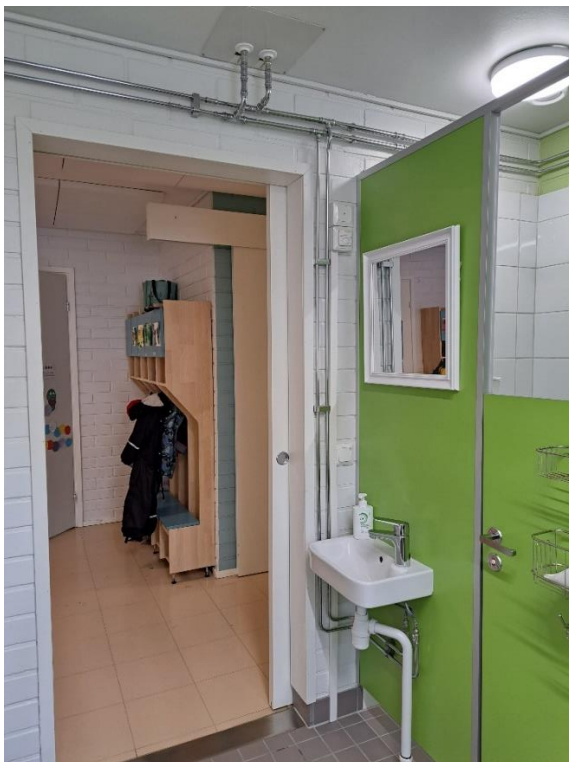
Kuva LVI6 Vesijohtoverkosta ja käsienpesuhana

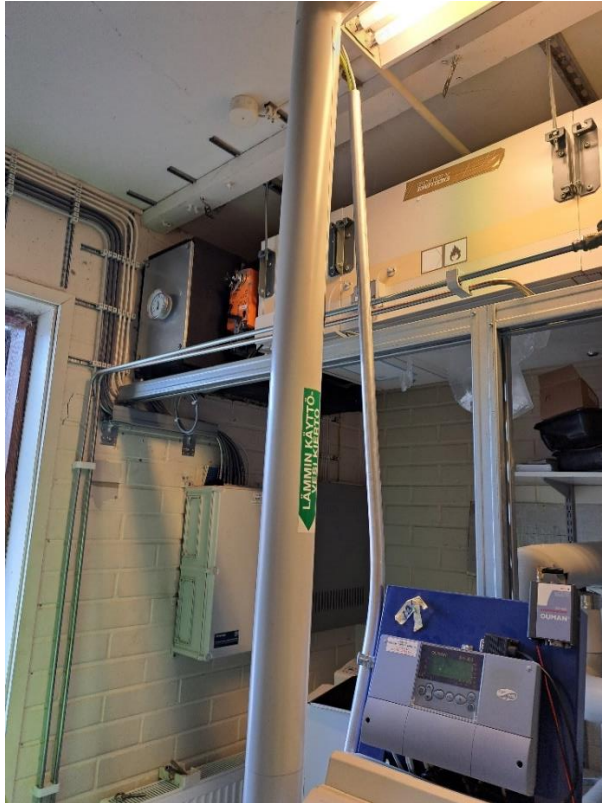
Kuva LV17 Ylhäällä keittiön 2018 uusittu tuloilmakone TK2

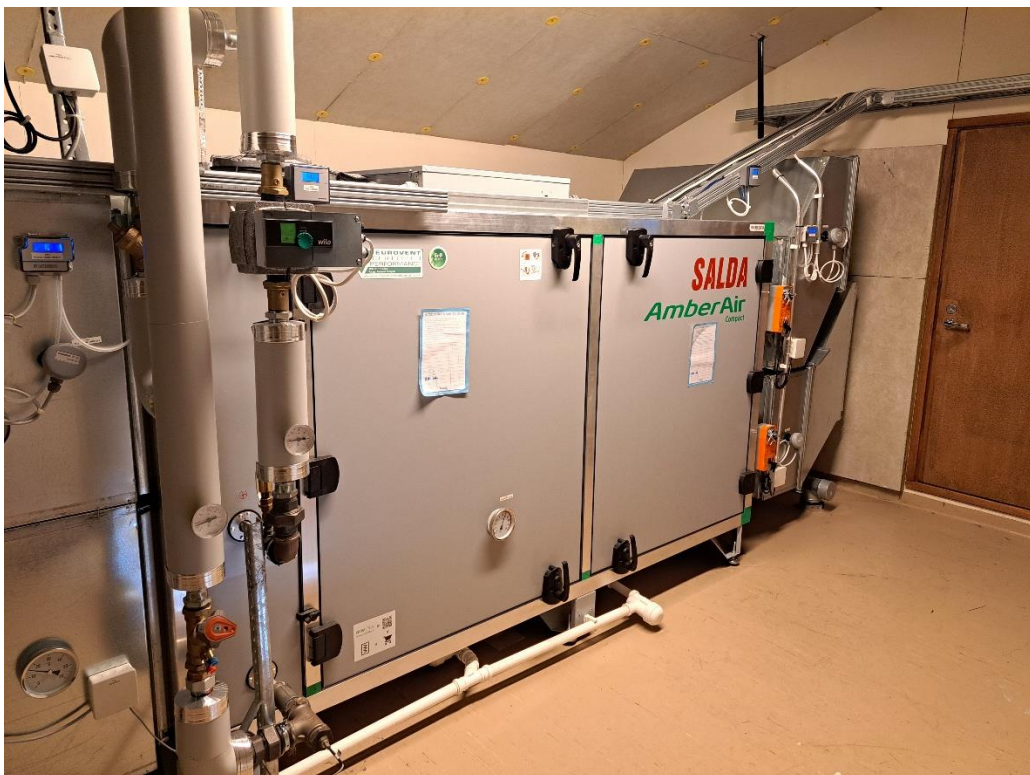
Kuva LV18 Päiväkotitilojen ilmanvaihtokone, asennettu 2018

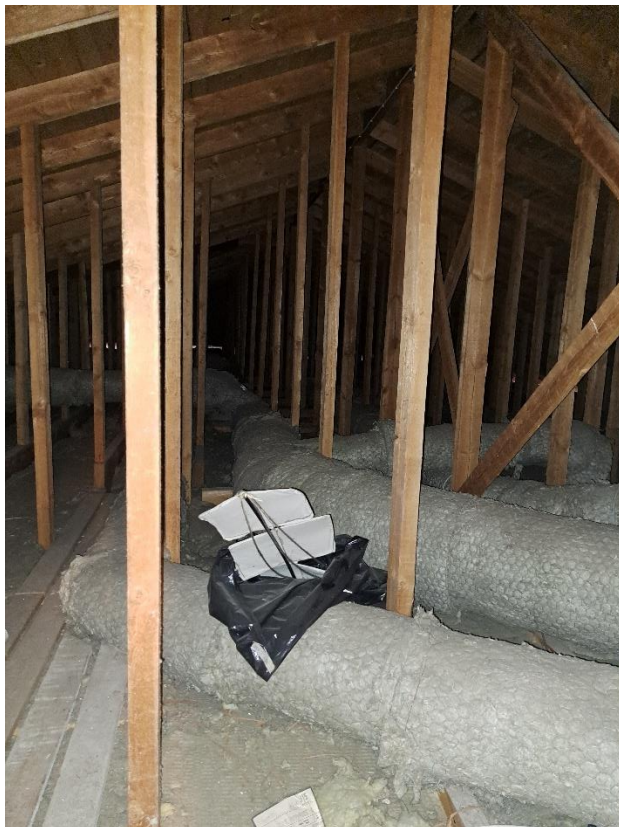
Kuva LVI9 Ilmanvaihtokanavien eristyksiä ullakkotilassa

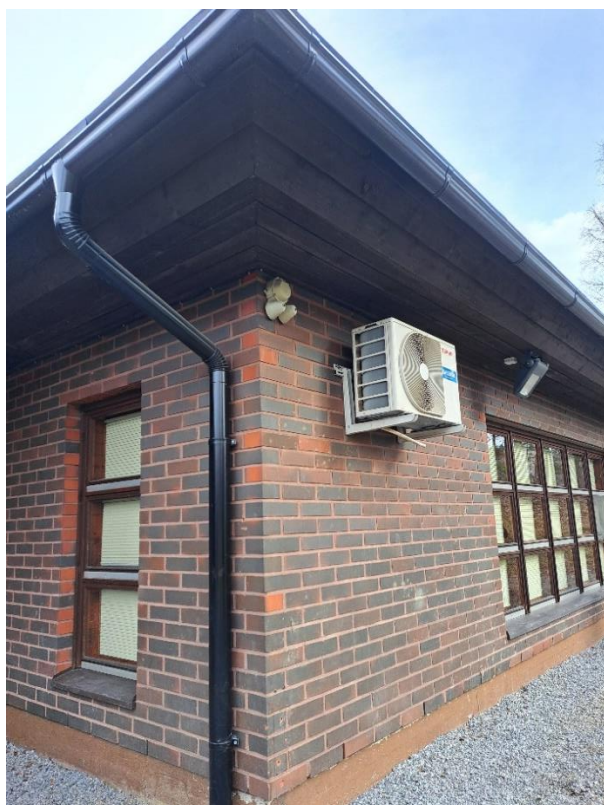
Kuva LVI10 Ilmalämpöpumpun ulkoyksikkö

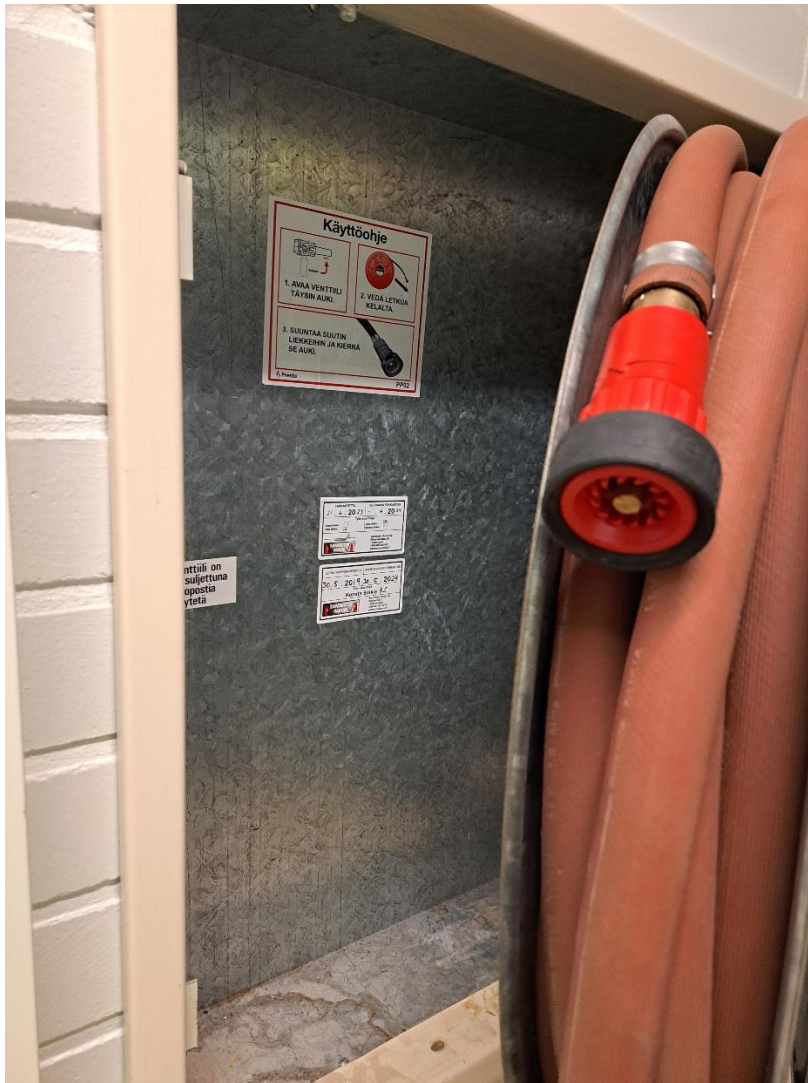
Kuva LVI11 Pikapaloposti jonka tarkastus on vanhentunu
