**Pappilanmäen koulu  
Puistotie 8  
17500 Padasjoki**

**RAKENNUKSEN KOSTEUS- JA  
SISÄILMATEKNINEN KUNTOTUTKIMUS  
SEKÄ OLOSUHDEARVIOINTI**

**Tutkimusselostus**

**27.5.2025**

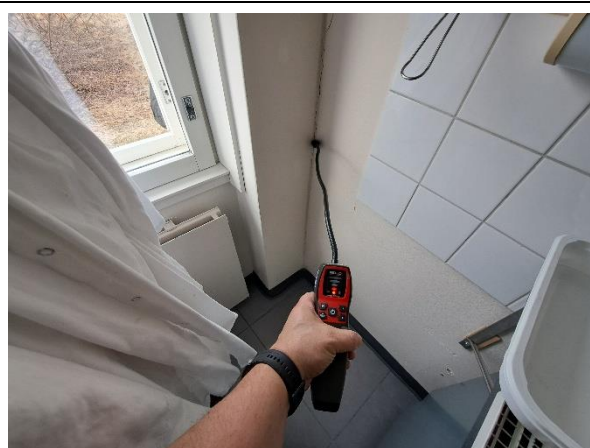
Kuva 44. Fysiikka- kemialuokan seinässä pilarin ja seinän liittymäkohdassa halkeama ja ilmavuotoa.

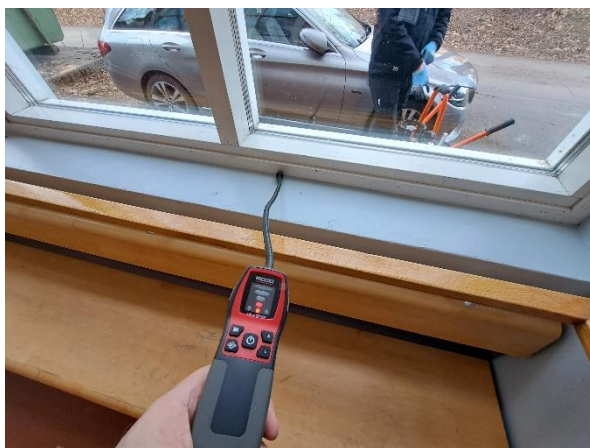
Kuva 45. Aulan ikkunapenkistä havaittiin ilmavuotoa sisäilmaan.

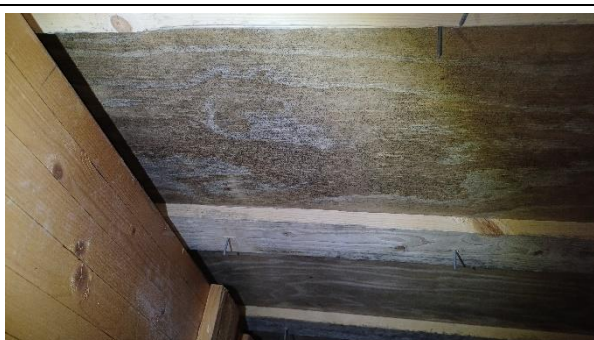
Kuva 49. Teknisen työn tilan yläpuolella olevassa yläpohjatilassa puurakenteissa silminnähtävää tummentumaa/mikrobikasvustoa

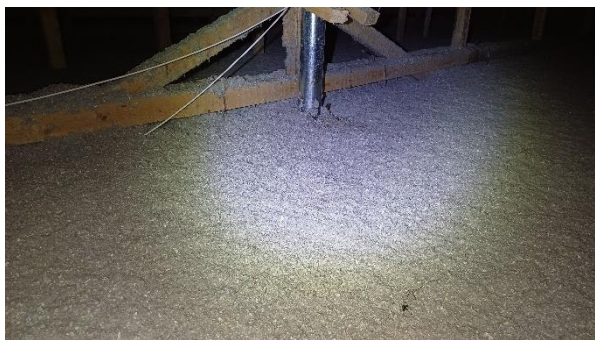
Kuva 53. Luukkasiiven antennin jalan kohdalla pieni kosteusvaurioalue

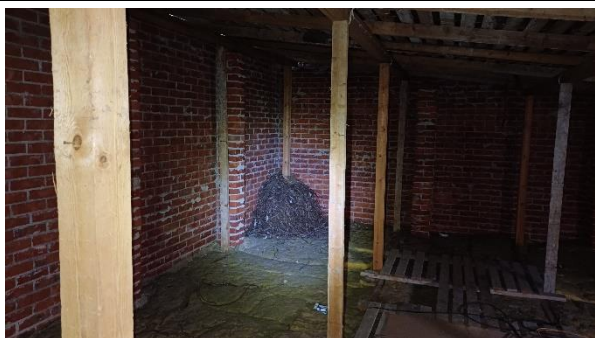
Kuva 57. Liikuntasalin yläpuolisessa yläpohjatilassa isohko linnunpesä

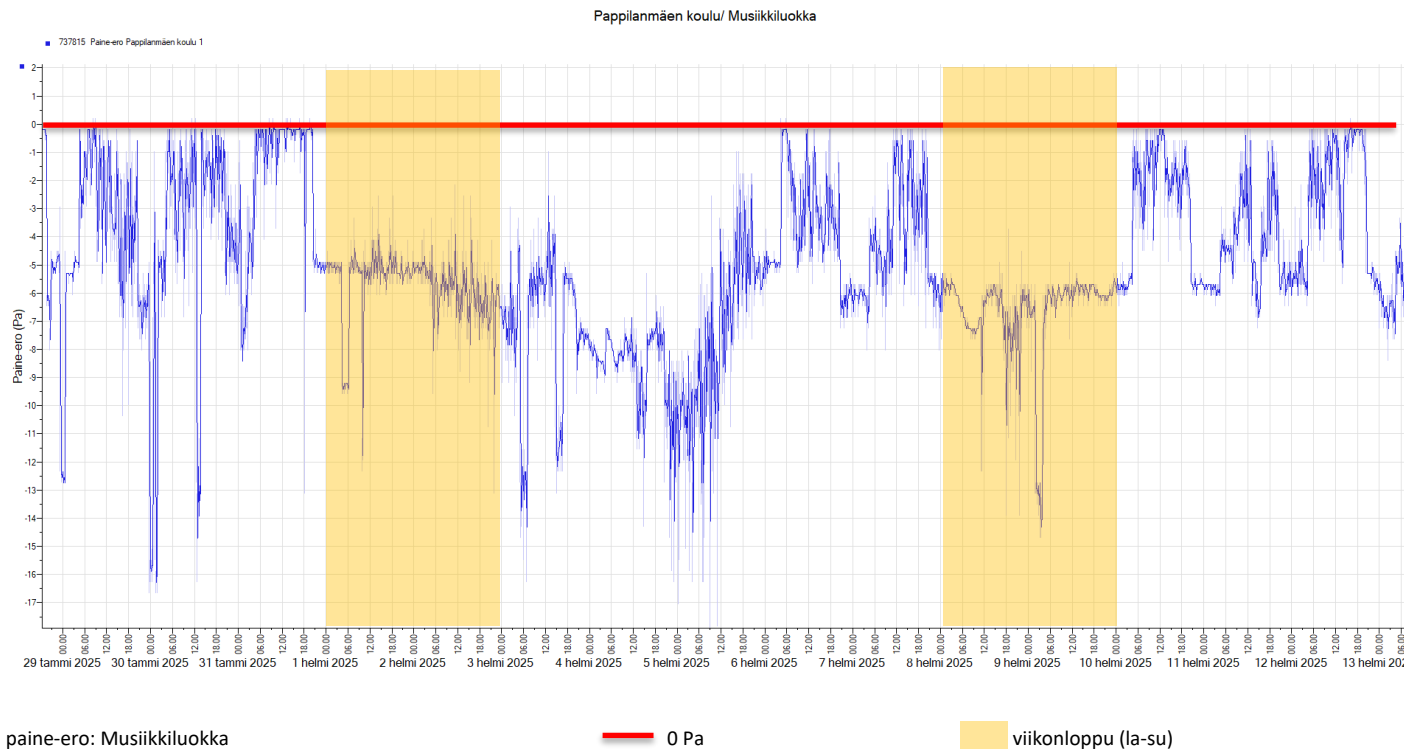
**Seurannan tulkinta:** Tila on ollut seurannan ajan ajoittain voimakkaasti alipaineinen. Voimakas alipaine lisää ilmapuotoja rakenteista.

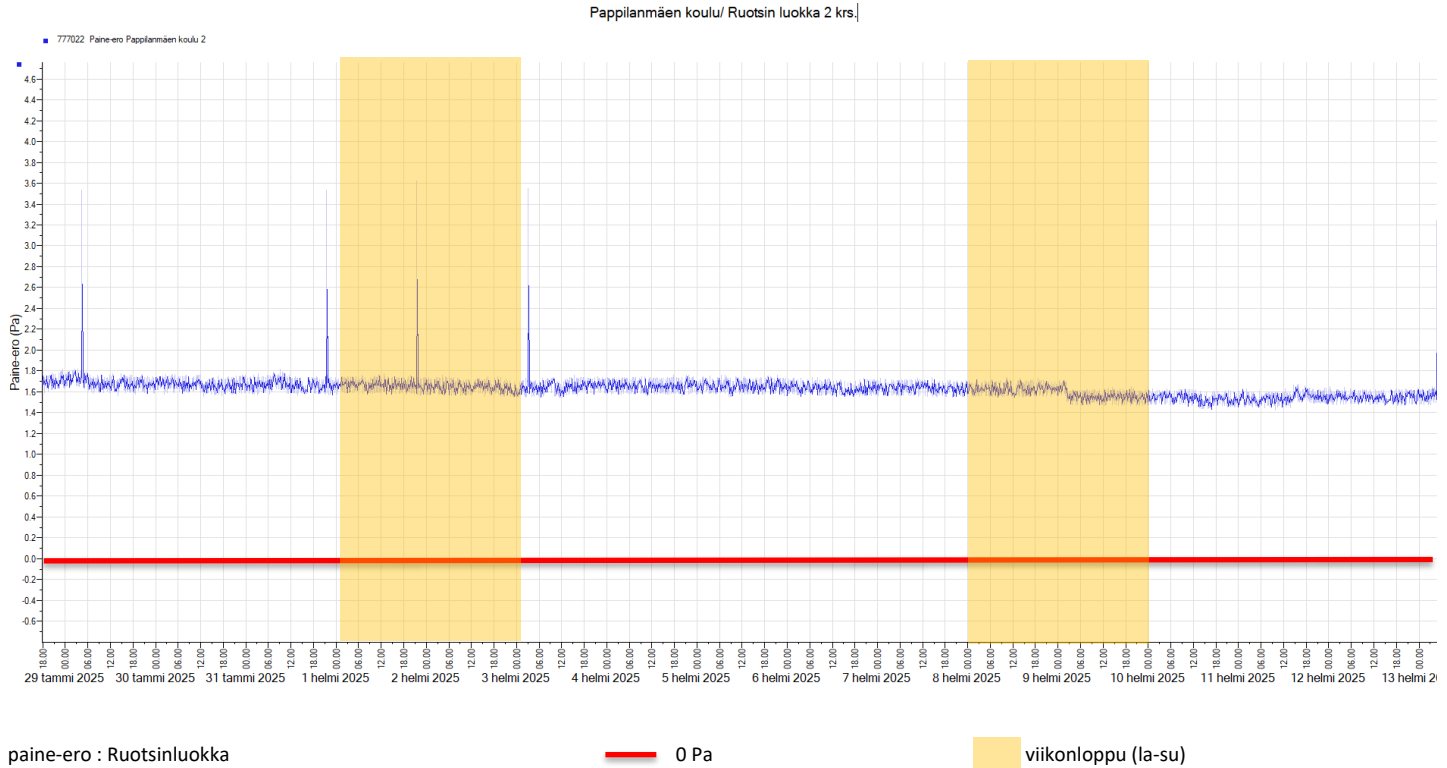
**Seurannan tulkinta:** Tila on ollut seurannan ajan jatkuvasti ylipaineinen. Ylipainetilanteessa sisäilman kosteus voi siirtyä rakenteisiin ja aiheuttaa pitkällä aikavälillä kosteusvaurioita.

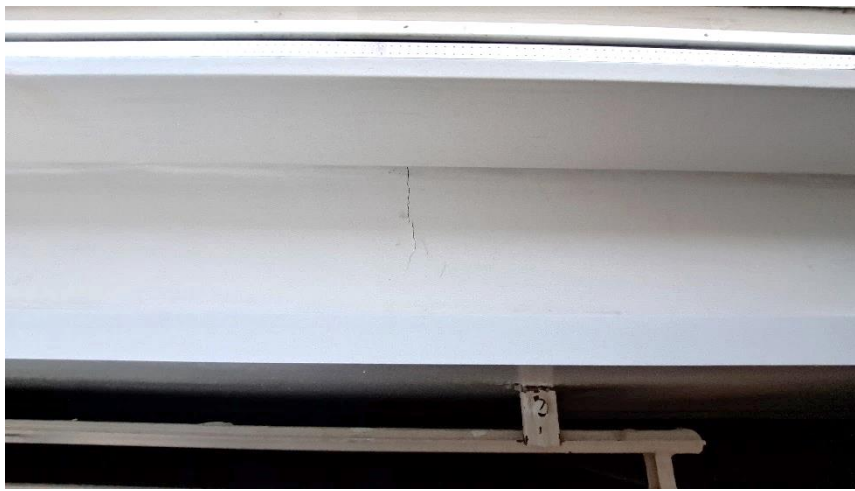
Musiikkiluokan ikkunapenkeissä halkeamia.

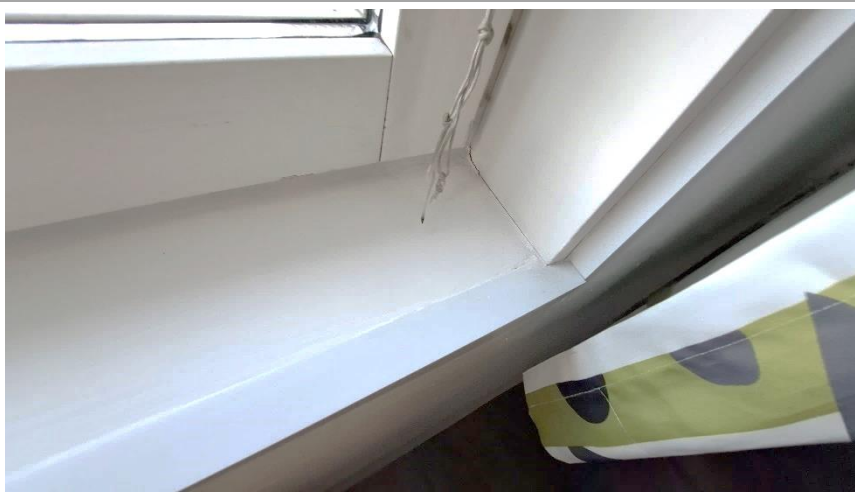
Musiikkiluokan ikkunapenkeissä halkeamia.

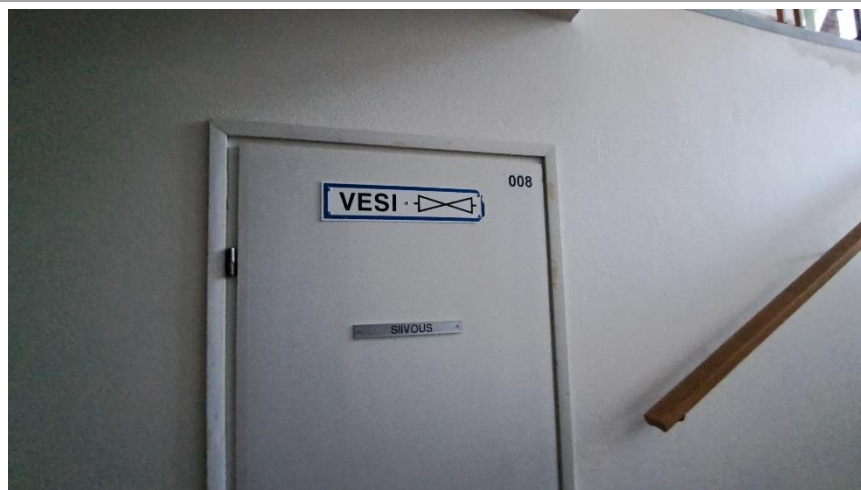
Pääsisäänkäynnin portaiden alapäässä oikealla siivousvälinevarasto, jossa on mikrobiperäinen haju.

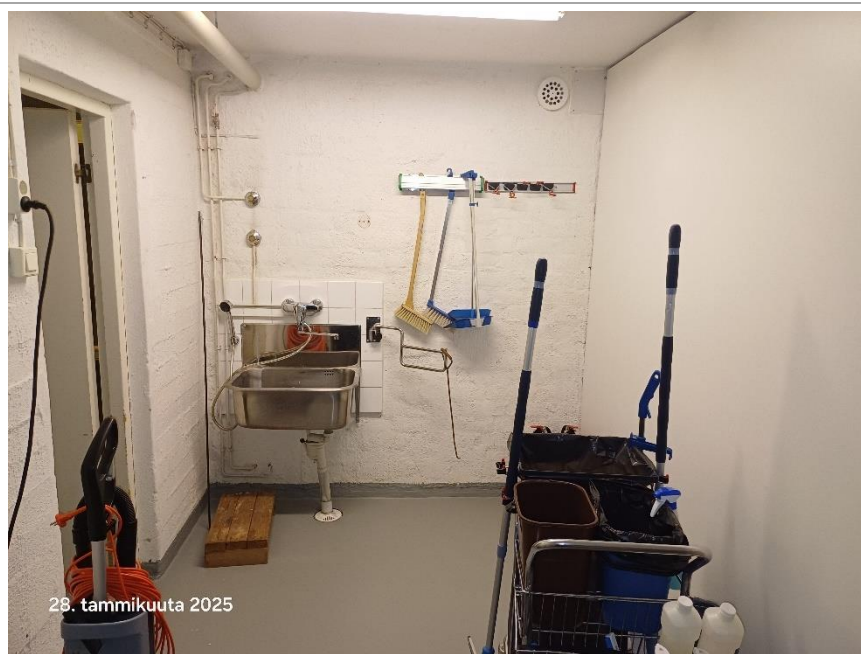
Pääsisäänkäynnin portaiden alapäässä oikealla siivousvälinevarasto, jossa on mikrobiperäinen haju.

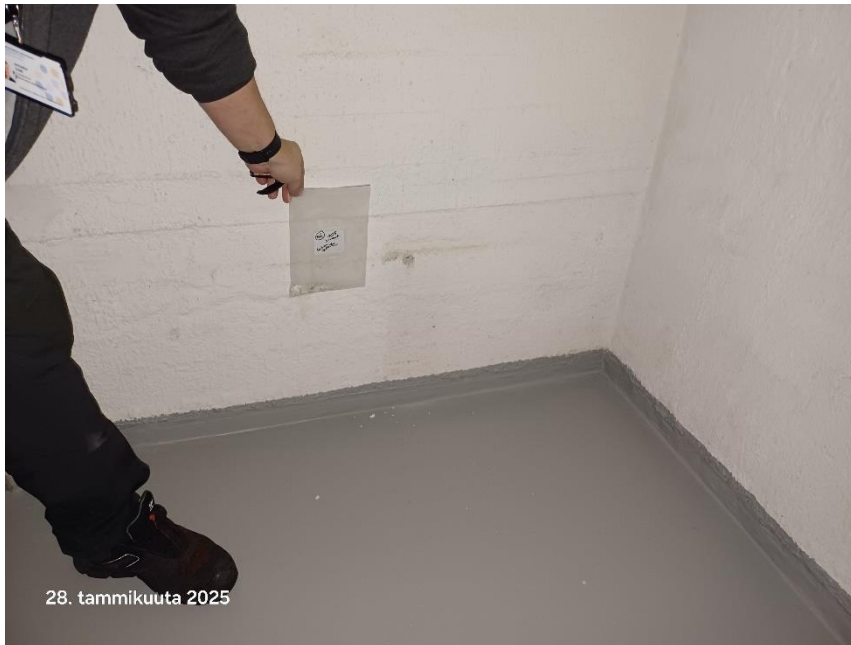
Pääsisääkäynnin portaiden alapäässä oikealla siivousvälinevarasto, jossa on mikrobiperäinen haju. Maanpaine seinä otettiin materiaalinäyte, jossa todettiin selvä kasvu materiaalissa.

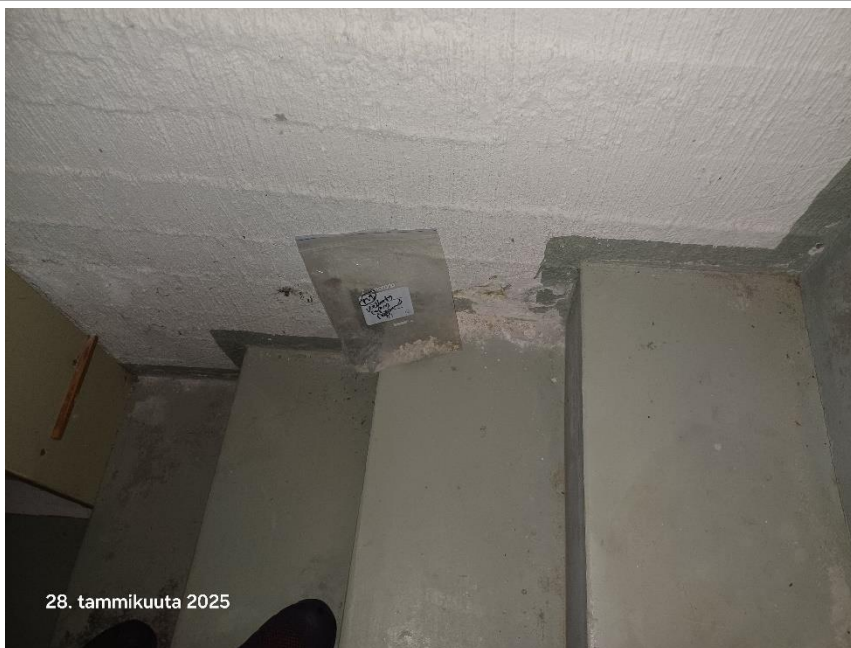
Kellarisrapun maanpaine seinästä otettiin materiaalinäyte tasoitteesta, jossa todettiin selvä mikrobikasvu materiaalissa. Tilasta on ilmayhteys alakerran aulaan.

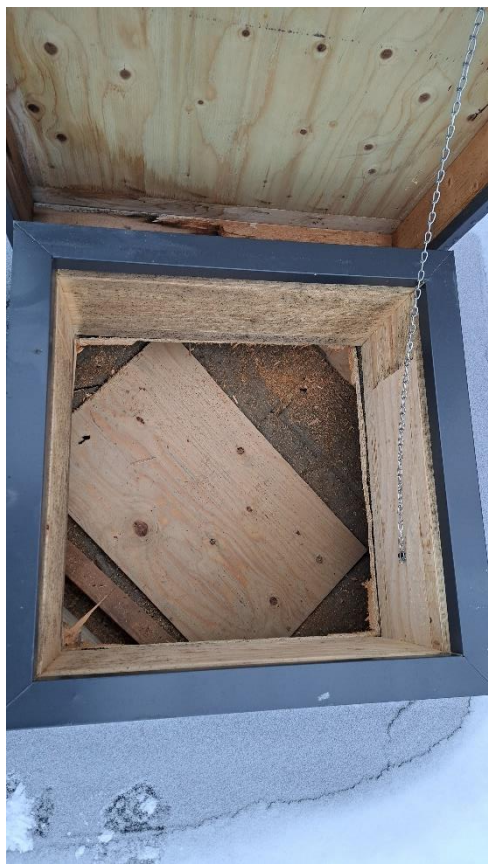
Vesikaton tarkistus. Luukussa vesijälkeä. Yläpohjassa ei huomautettavaa aistinvaraisesti arvioituna.
