# YLÄPOHJAN KUNTOTUTKIMUSRAPORTTI PADASJOEN KUNNANTALO KELLOSALMENTIE 20 17500 PADASJOKI

Padasjoen kunnantalo  
Kellosalmentie 20  
17500 Padasjoki

Kenttätutkimukset suoritettiin 8.4.2025 ja 15.4.2025

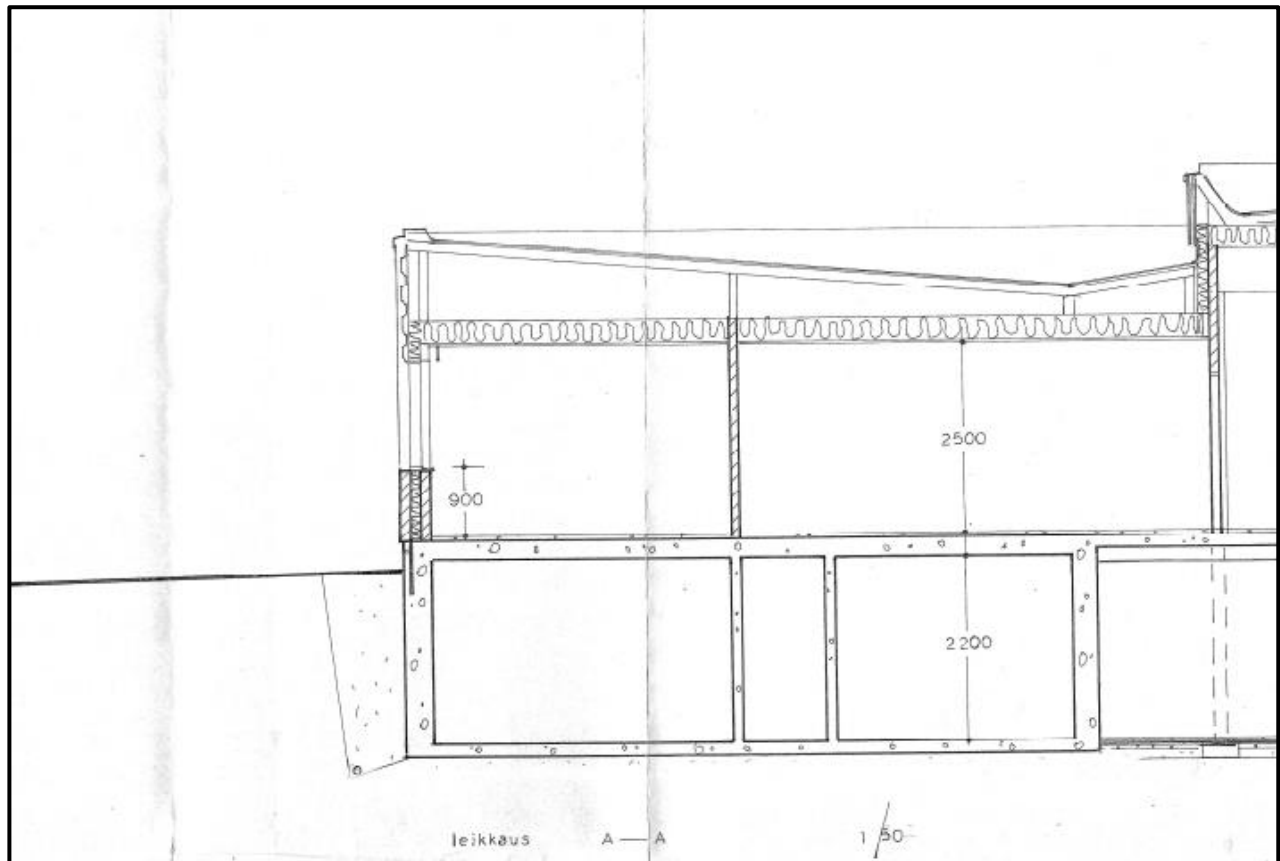
Yläpohjatilaan ei ole käyntiluukkua, jonka kautta yläpohjarakenteen kuntoa olisi voitu käydä tutkimassa aikaisemmin. Käytössä olleiden rakennepiirustusten perusteella yläpohjarakenne on hyvin matala (ks. kuva 1).

Kuva 1 Rakennuksen leikkauskuva, leikkauskuvan perusteella yläpohjatila pääosin hyvin matala

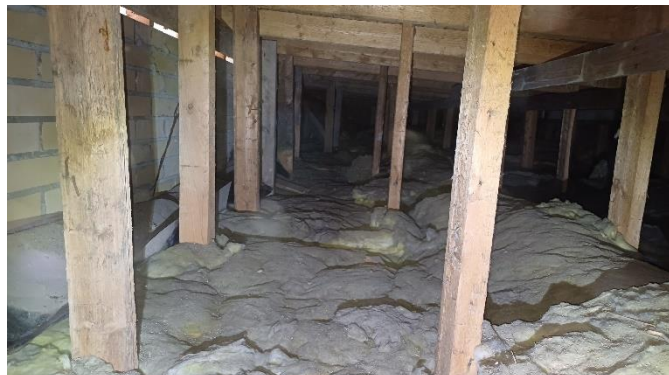
Yläpohjatilan todettiin tuulettuvan ulkoseinän vierustoilta riittävästi. Keskialueilla ei kuitenkaan ole minkäänlaista tuulettumisen mahdollistavaa tuuletusjärjestelmää, jonka vuoksi yläpohjarakenteen tuulettumisen todettiin olevan keskialueella puutteellista.

Kuva 2 Yleiskuva yläpohjatila, ulkoseinän vierusta

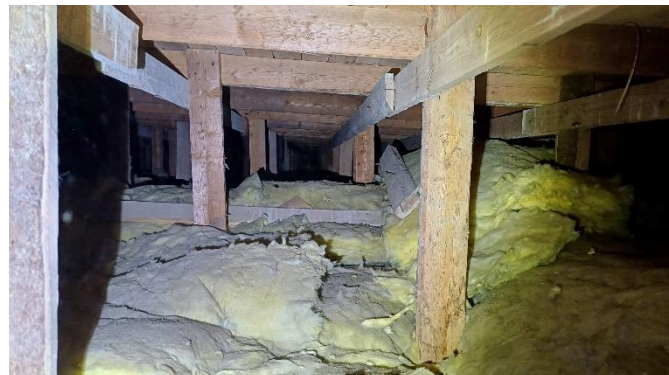
Kuva 3 Yleiskuva yläpohjatila, keskialue

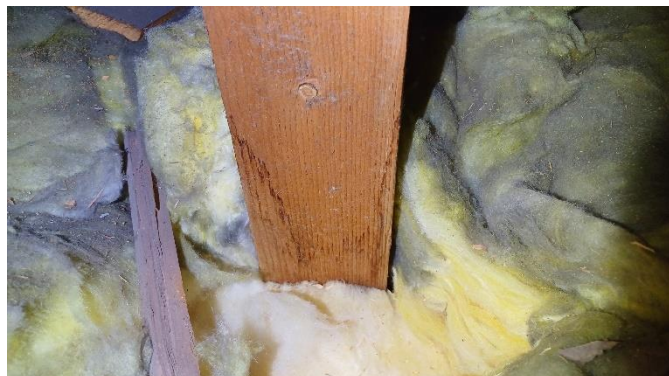
Yläpohjatilan aistinvaraisessa tarkastelussa havaittiin osassa puurakenteissa olevan selviä kosteusvauriojälkiä, jotka johtuvat siitä, että kylmänä vuodenaikana lämmintä ja kosteussisällöltään ulkoilmaa korkeampaa olevaa sisäilmaa pääsee kulkeutumaan yläpohjatilaan. Lämpimän ja kostean ilman tavoittaessa kylmänä vuodenaikana yläpohjarakenteessa kylmiä pintoja alkaa kosteus tiivistymään kylmiön rakenneosien pinnoille. Tämä havaitaan puurakenteiden osalla yleensä viuhkamaisina tummentumina. Osaltaan kyseiset havainnot tarkoittavat myös sitä, että yläpohjan höyrynsulkumuovi ei ole ilmatiivis.

Yläpohjan puurakenteiden pinnoilla havaitut viuhkamaiset tummentumat ylittävät Asumisterveysasetuksen 545/2015 toimenpiderajan, koska kyseessä on korjaamaton kosteusvaurio.

Kuva 4 Viuhkamaisia kosteusvauriojälkiä puurakenteissa

Kunnantalon yläpohjarakenne tulisi korjata kokonaisuudessaan erillisen korjaustyösuunnitelman mukaan. Korjaustyösuunnitelmassa tulee ottaa huomioon rakenteissa olevat kosteus- ja mikrobivauriot sekä kloorianisolien aiheuttamat hajuhaitat.

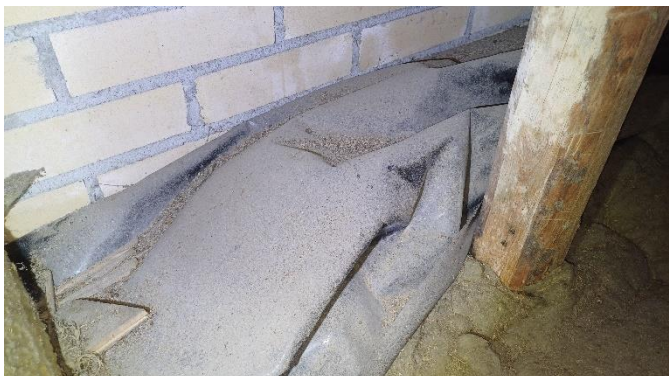
Ulkoseinän vierustalla havaittiin osin olevan lämmöneristekerroksen yläpinnan päällä muovikalvo. Muovikalvon todettiin tulevan ulkoseinän tiilimuurauksen välistä. Lämmöneristekerroksen yläpinnassa oleva tiivis kalvo on rakennusfysikaalisesti tarkasteltuna virheellisessä kohdassa. Kyseinen ratkaisu voi johtaa tilanteeseen, jossa kosteus alkaa tiivistymään erityisesti kylmänä vuodenaikana lämmöneristekerroksen päällä olevan muovikalvon alapintaan aiheuttaen lämmöneristekerroksen kastumista.

Kuva 5 Ulkoseinän vierustalla muovikalvo lämmöneristekerroksen päällä
