## KUNTOARVIO/PTS-RAPORTTI

Padasjoen kunta, Kuntala  
Kellosalmentie 20  
17500 Padasjoki

23.09.2024  
10.12.2024  
Jouni Turunen

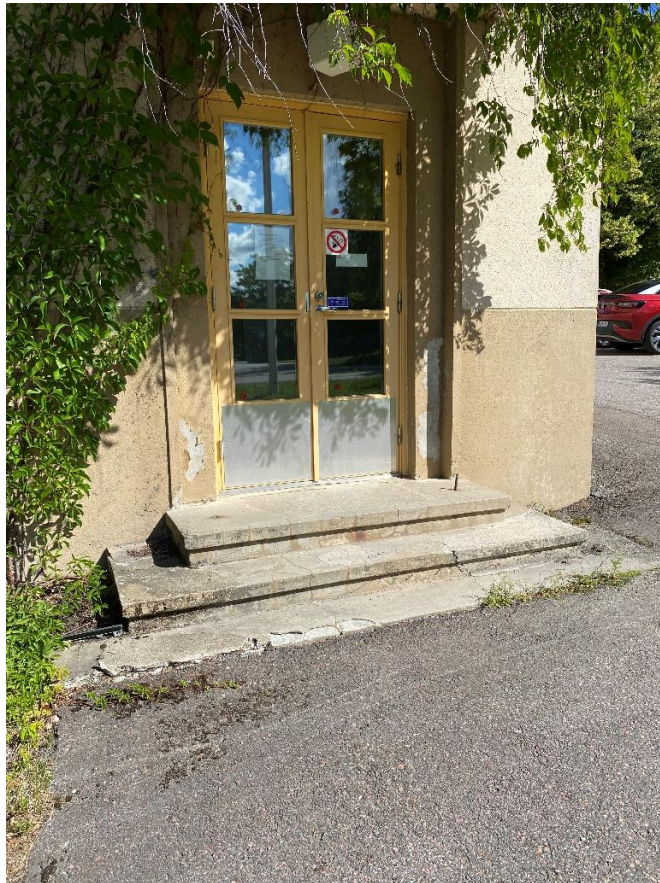
Kuva 1: Portaan betoni rapautunut

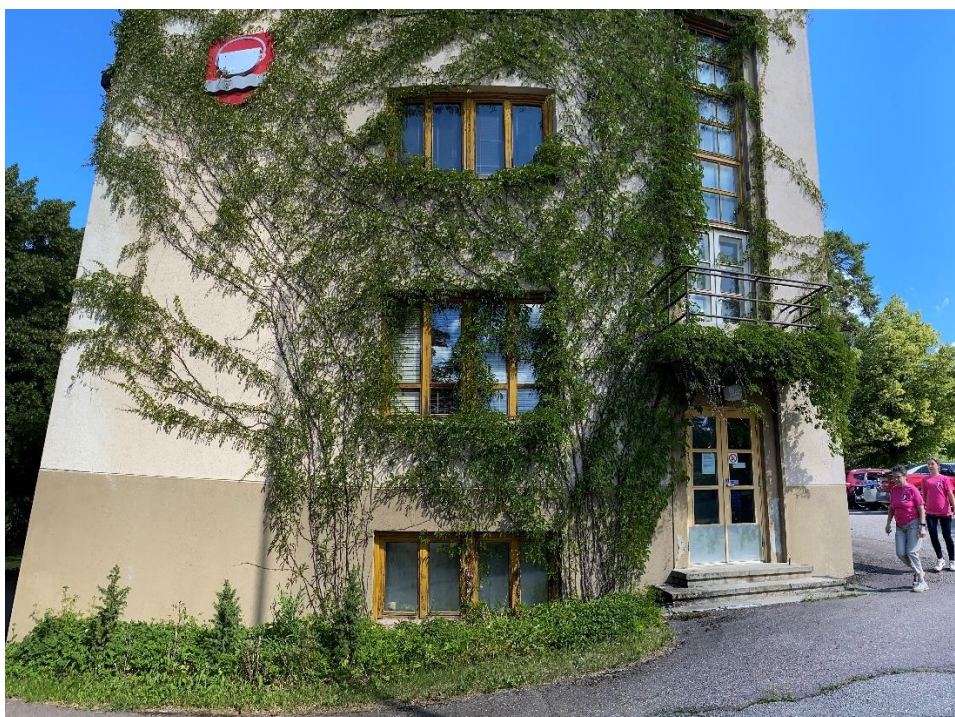
Rakennuksen eteläpäädyssä on villiviini-istutus, joka kiipeää pitkin rakennuksen julkisivua ja on paikoin pahoin rapauttanut julkisivurappausta, nurkasta on pudonnut isoja paloja pois. Villiviini tulee poistaa julkisivusta ja rappaus korjata.  
**KL 4**

Vanhan osan pintarappaus on paikoin pahoin kärsinyt villiviinistä ja rappaukset ovat lohkeilleet ja irttoilleet. Päätyseinän villiviini tulee seinien rapautumisen estämiseksi poistaa ja päädyn/ nurkan rappaus uusia. Rappauskorjaustarpeita on myös rakennuksen muissa seinissä ja sokkeleissa.  
**KL4**

Kuva 2: Päädyn villiviini syytä poistaa; vaurioittaa rappausta

Villiviini suositellaan poistettavaksi (kts. julkisivukorjaukset). Pensaiden kunto tarkastettava vuosittain ja suorittaa tarvittavat pensaiden leikkaukset. Alapihan luiskan kunnostus tulee tehdä pikaisesti.

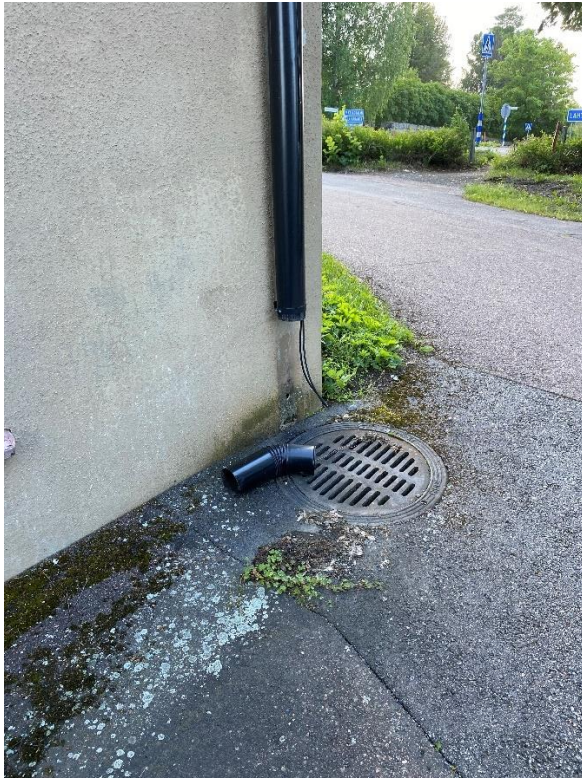
Sadevedet johdetaan pois ulkopuolisin/ kattorakenteessa olevin kouruin ja syöksytorvin. Niiden kunto on pääpiirteissään hyvä. Takapihan puolella on vesikourun kiinnitys irronnut. Myös takapihalla on yksi syöksytorvi osin irronnut kiinnityksistään.

Kuva 3: Syöksytorven pää irti.

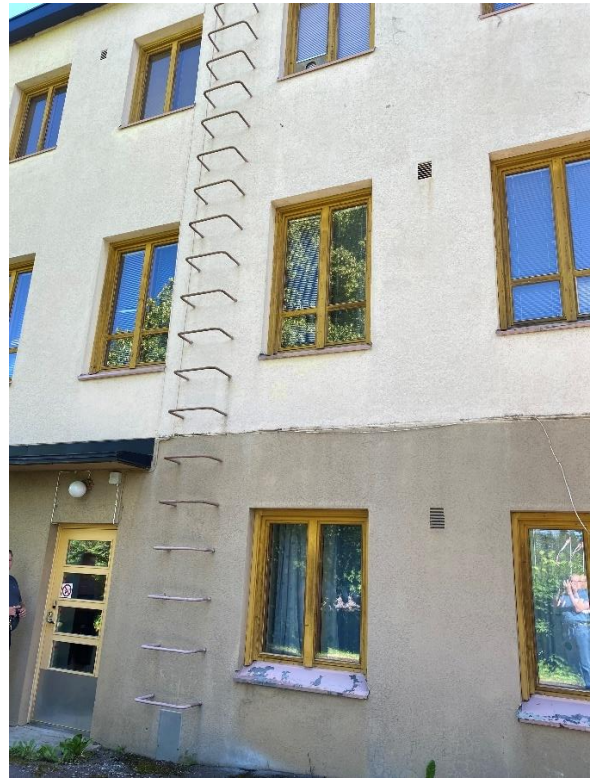
Vanhan osan katolle johtavat myös vanhat tiilirakenteeseen upotetut tikkaat. Niiden käyttö tulee turvasyistä estää tai tikkaat poistaa rappauskorjausten yhteydessä kokonaan.

Kuva 4: Talotikkaat syytä uusia

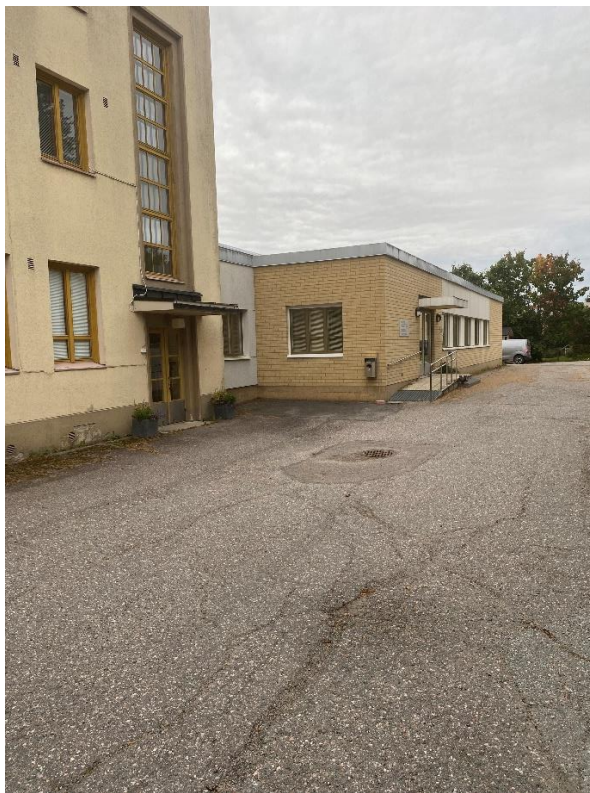
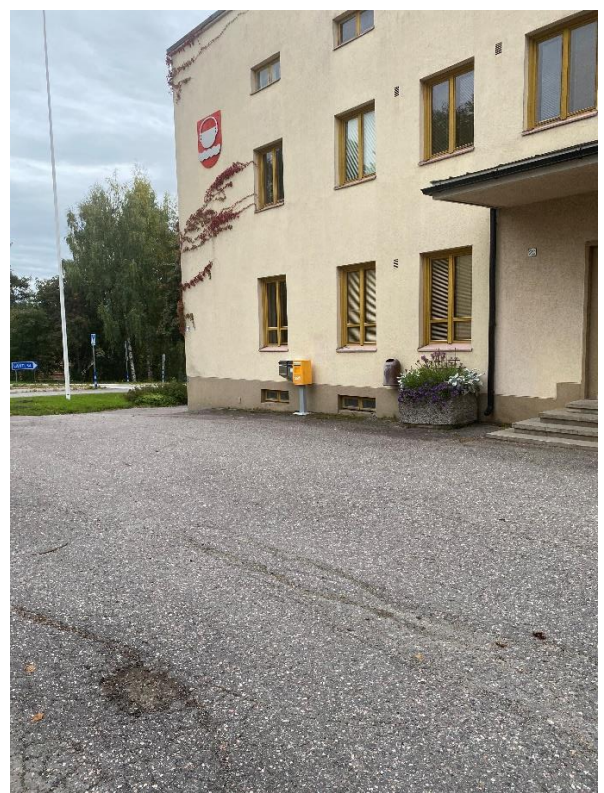
Kuvat 5 ja 6: Etupihan puoli; julkisivut siistit; joitakin pieniä rappauskorjauksia

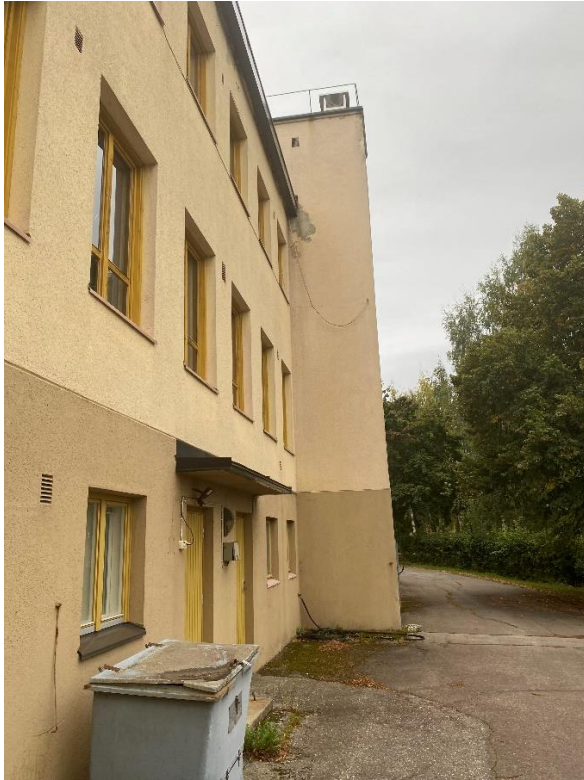
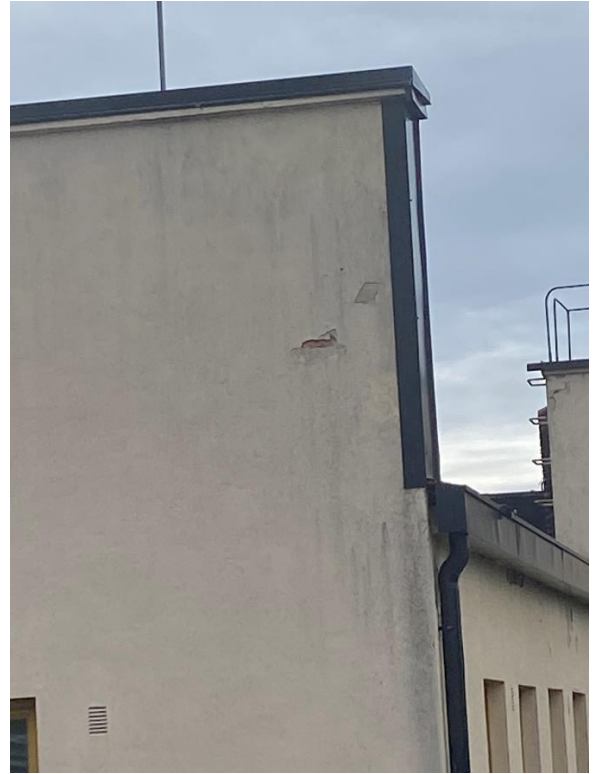
Kuva 7 ja 8: Julkisivuissa rappauskorjaus kohtia.

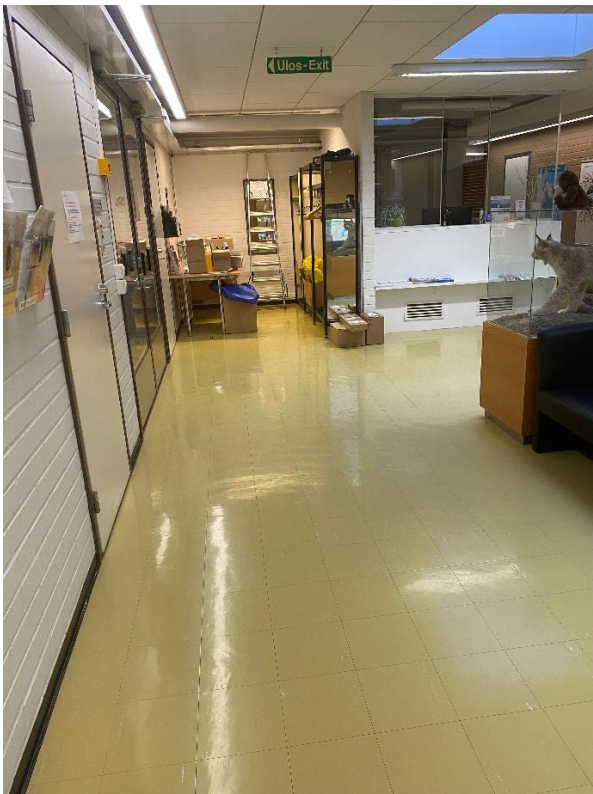
Kuva 9: Aulan pinnat siistit

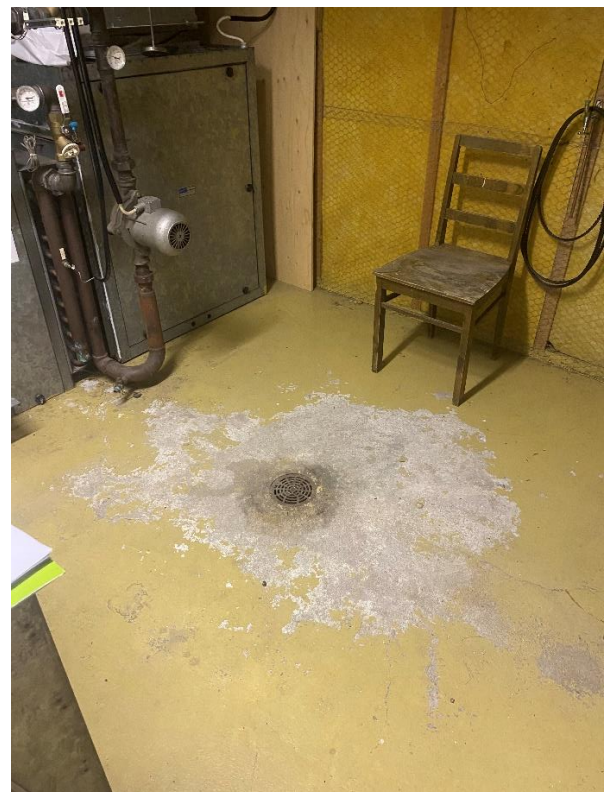
Kuva 10: LJH betonilattian maali ja pinnat huonot

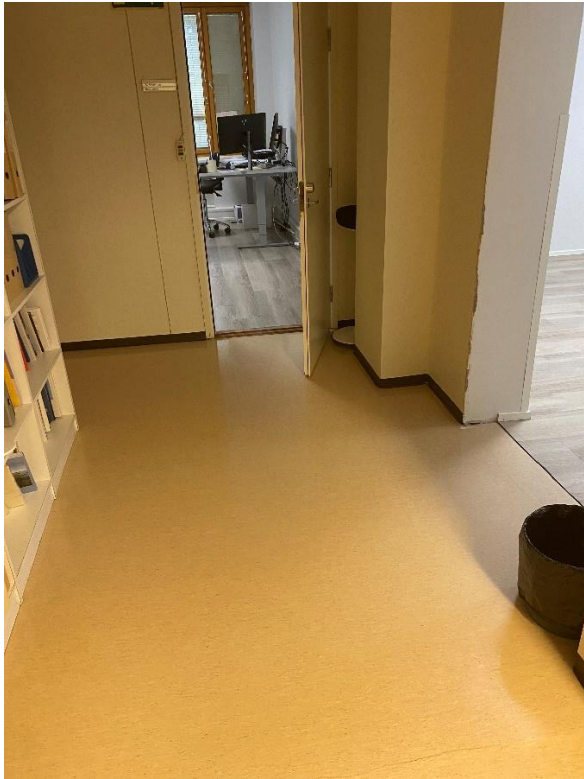
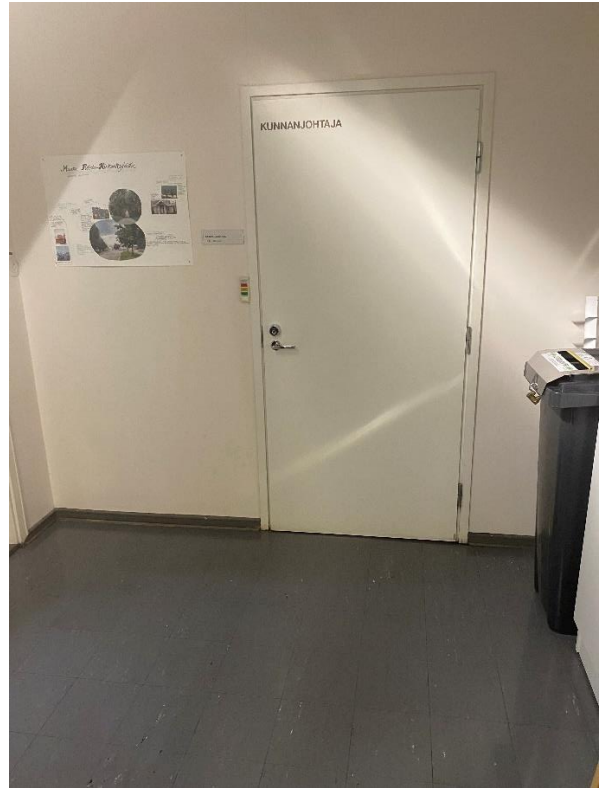
Hallinto-osan toimistohuoneiden ja käytävien lattiat on osittain uusittu. Vielä uusimattomat lattiat ovat muovimattoja/ laattaa ja niiden kunto on välttävä, mutta ne vaativat uusimista tarkastelujakson alkupuolella.

Kuvat 11 ja 12: osa hallinto-osan lattiaista on vielä uusimatta.

Porrashuoneissa ja käytävissä oli myös maalattuja betonipintoja, niiden kunto oli paikoitellen nopeaa uudelleen käsittelyä vaativaa. Vielä uusimattomien käytävien ja huoneiden lattiapinnat edellyttävät uusimista tarkastelujakson alkupuolella.

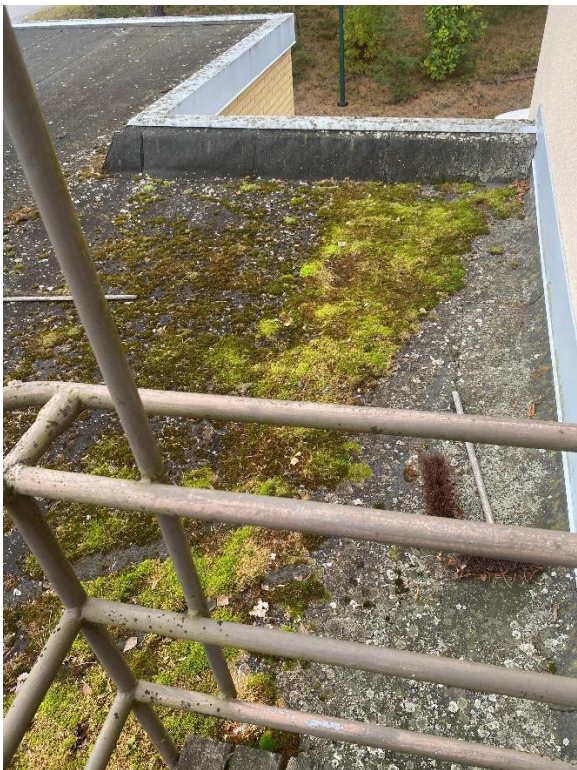
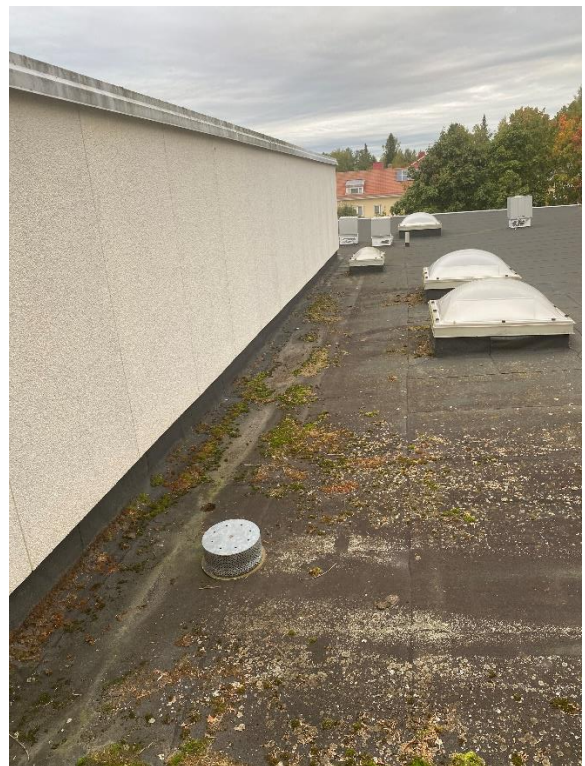
Uuden osan vesikatto on bitumikermiä, kermikate on hyvässä kunnossa, mutta sammaleen poisto katteen päältä on aiheellista melko pian.

Kuvat 13 ja 14: Bitumikatoilla sammaleen poisto aiheellista.

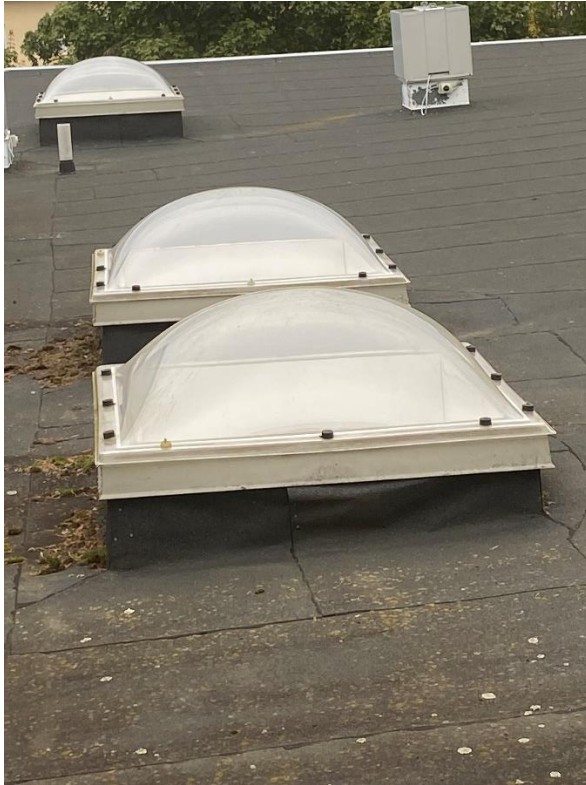
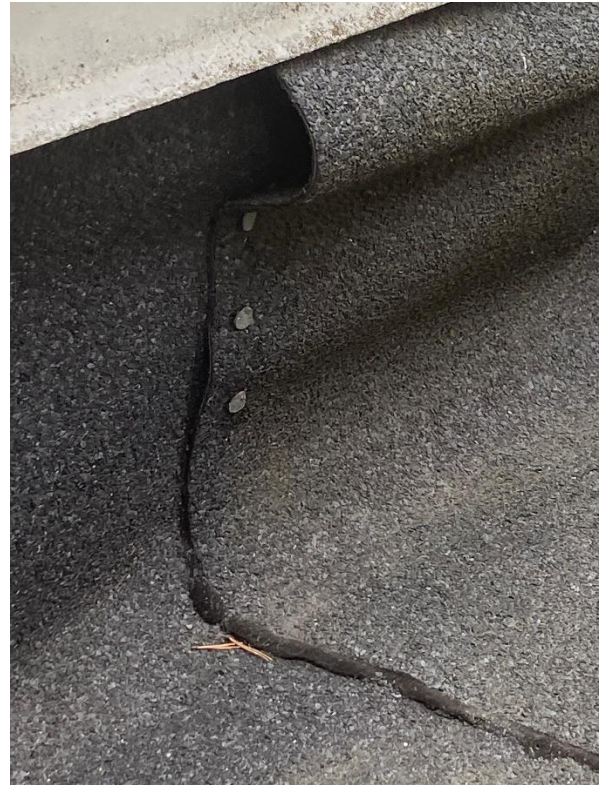
Katolla on muutamia kattoikkunoita. Niiden kuntoa on syytä tarkkailla ikkunoiden ikä huomioiden. Kattoikkunoiden bitumikermien ylösnostoissa oli havaittavissa kermien irtoamisia, jotka ajan mittaan aiheuttavat vesivuotoja jos niitä ei korjata ajoissa.

Kuvat 15 ja 16: Kattoikkunat kunnossa, mutta bitumikerman ylösnostot irti => vuotopaikka

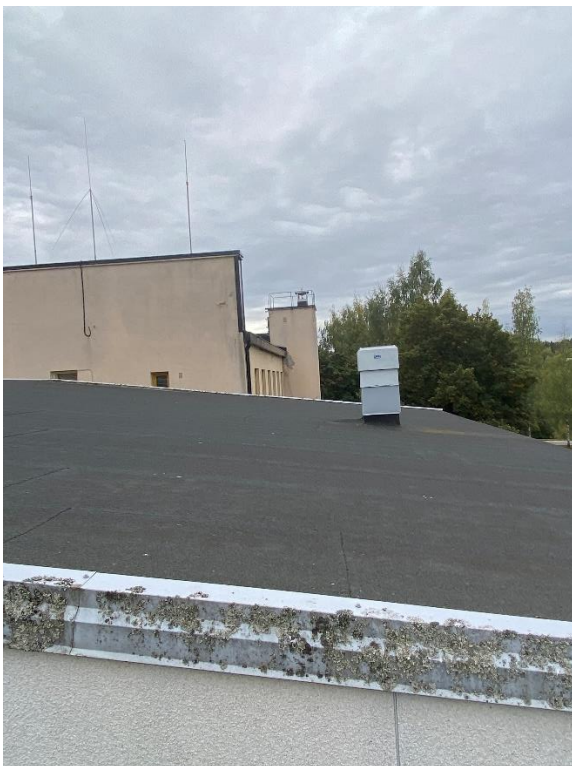
Kuva 17: Ylempi bitumikatto kunnossa.

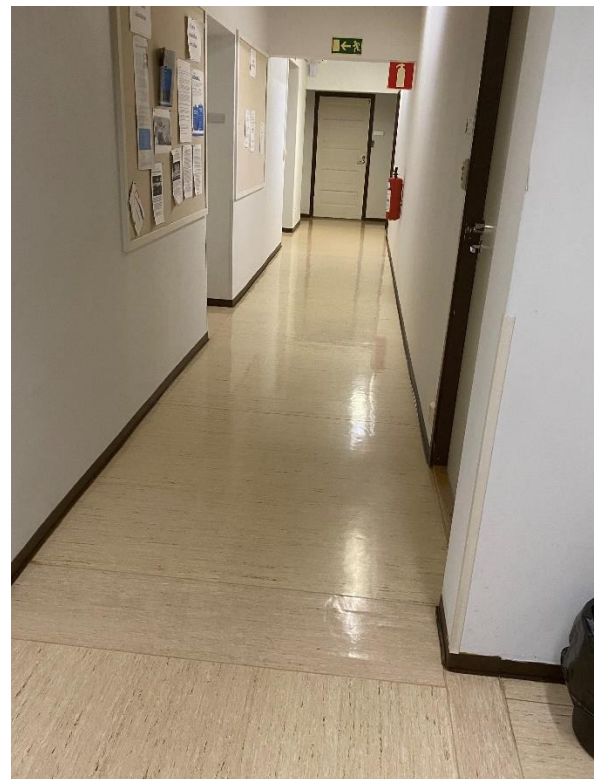
Kuva 18: uuden osan lattia- ja seinäpinnat siistit

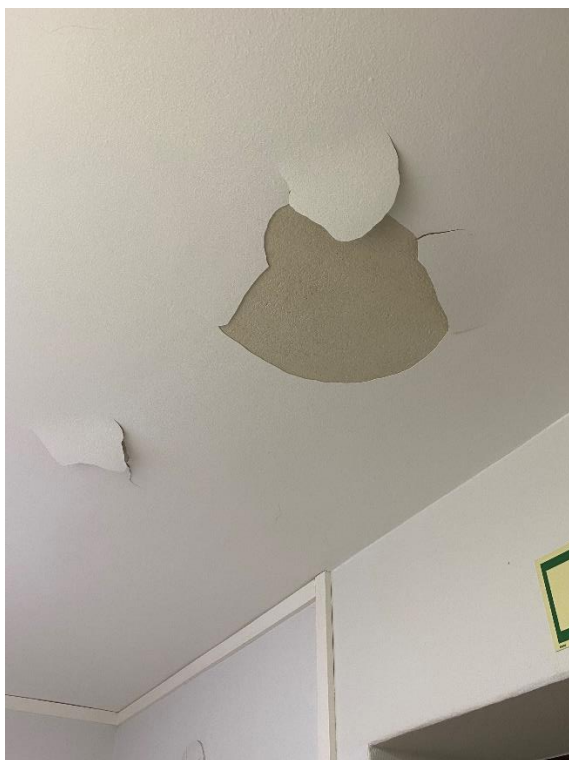
Kuva 19: Hallinto-osa; katon pinta irti

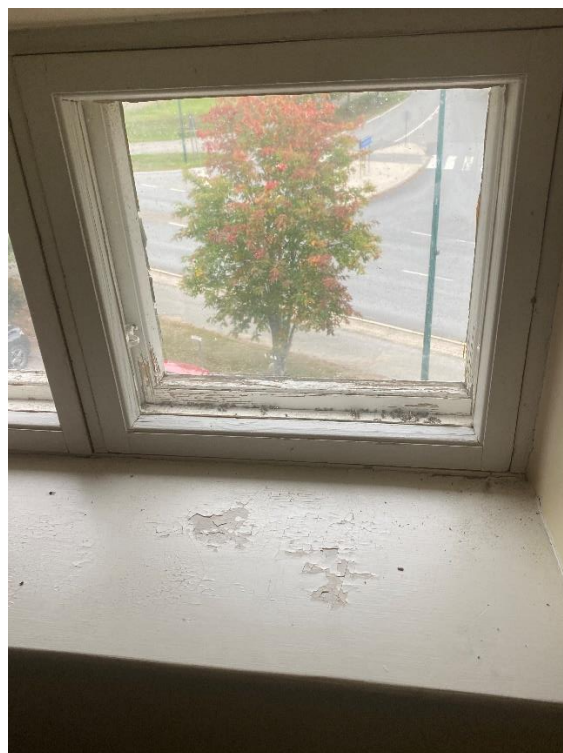
Varsinkin eteläpäädyn kiinteissä ikkunoissa (porrashuone) on havaittavissa maalaus-kunnostus tarpeita, samoin vanhan osan 2. krs:n ikkunoissa, erityisesti ulkomaalauksen osalla.  
**KL 4**

Kuva 20: Porrashuoneen ikkuna ja smyyki  
huonossa kunnossa

Ikkunoiden ulkopuitteiden maalaus tehtävä osittain parin vuoden kuluessa

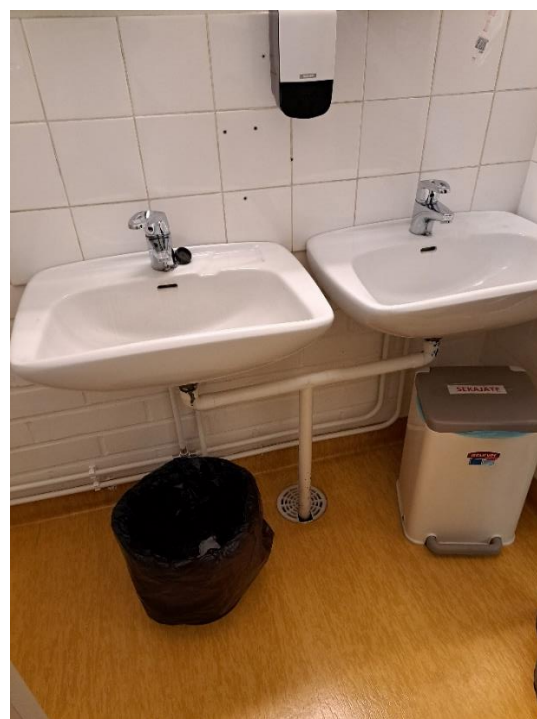
Kuva LVI 2: Uusittuja vesijohtoja, komposiittia

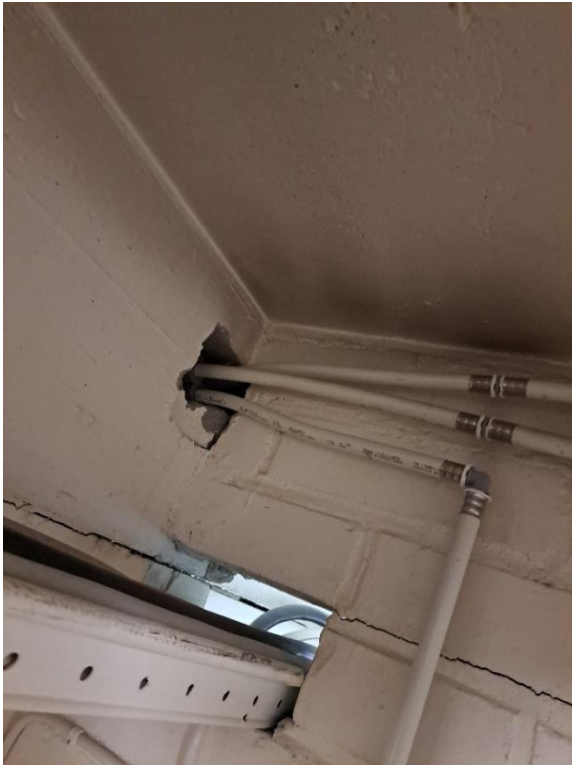
Kuva LVI 3: Vesijohtojen uusimisen jälkeen on seinäläpivientejä jäänyt paikkaamatta

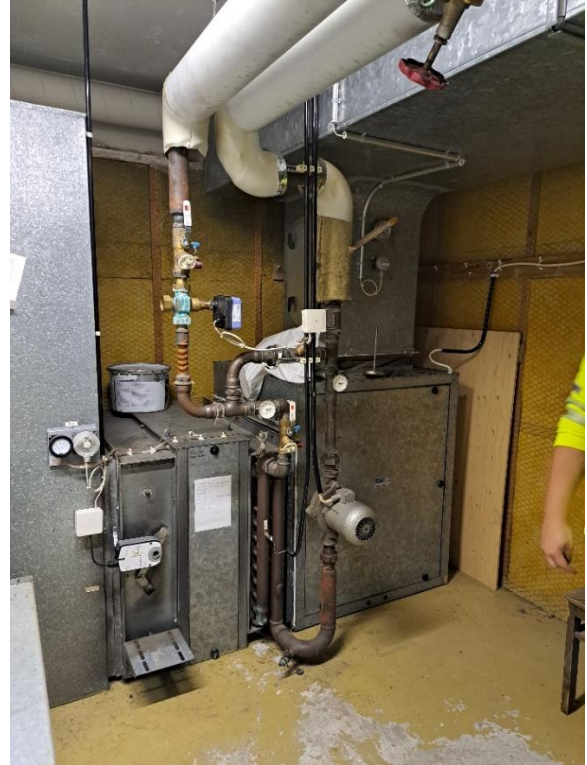
Kuva LVI 4: Kellarikerroksessa oleva iv-kone on uusimisen tarpeessa

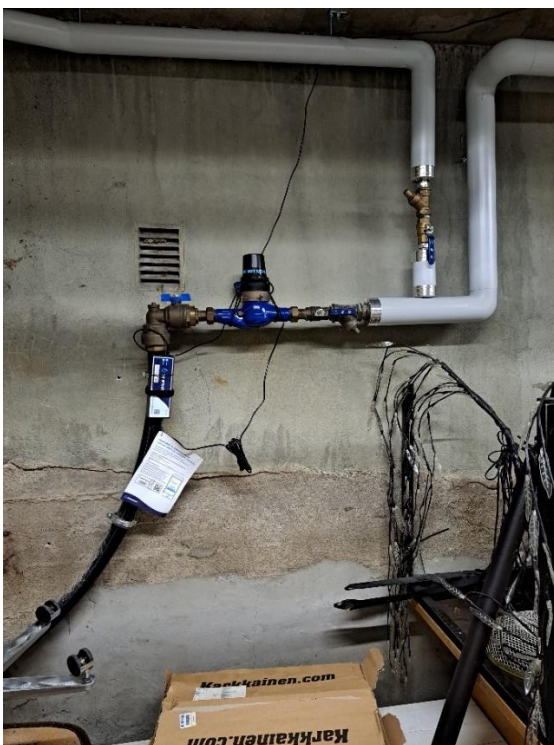
Kuva LVI 5: Etäluettava vesimittari

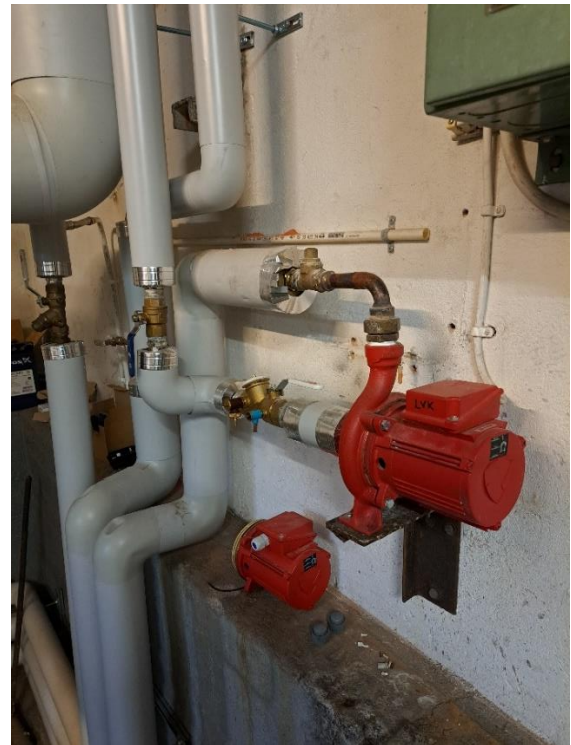
Kuva LVI 6: Lämpimän käyttöveden kiertopumppu ja pumpun varasarja

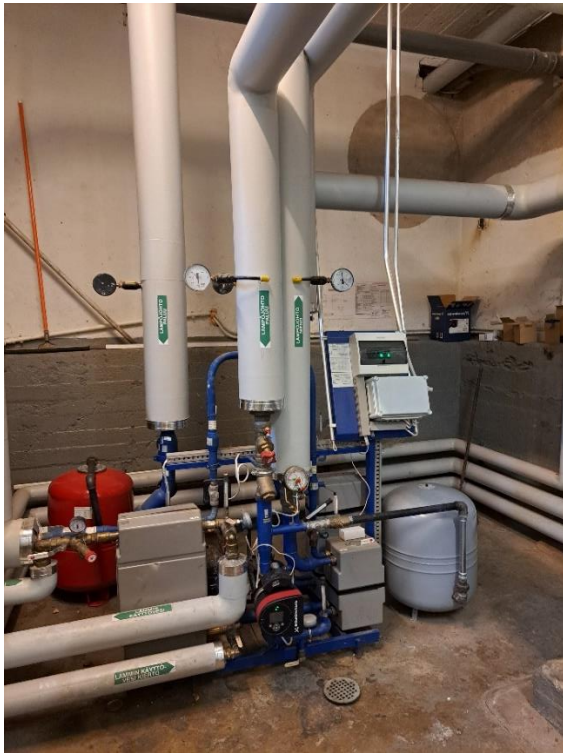
Kuva LVI 7: Kaukolämmön siirrinpaketti

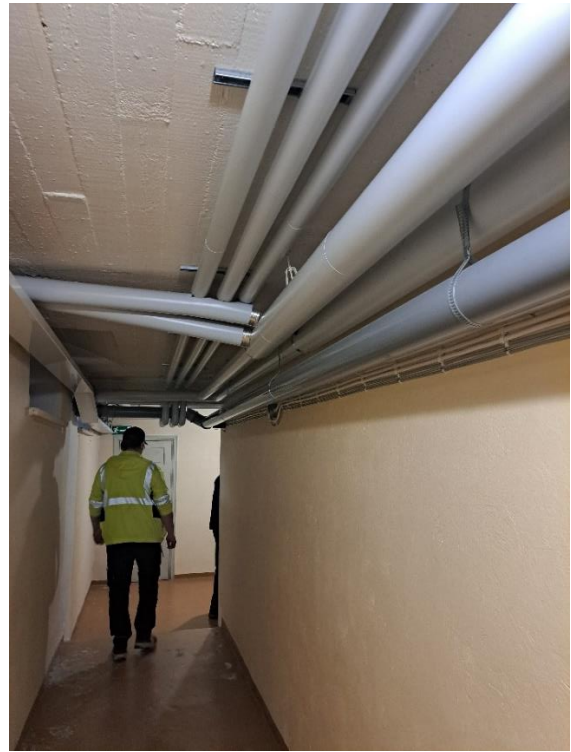
Kuva LVI 8: Uusittuja vesijohdon runkoputkia

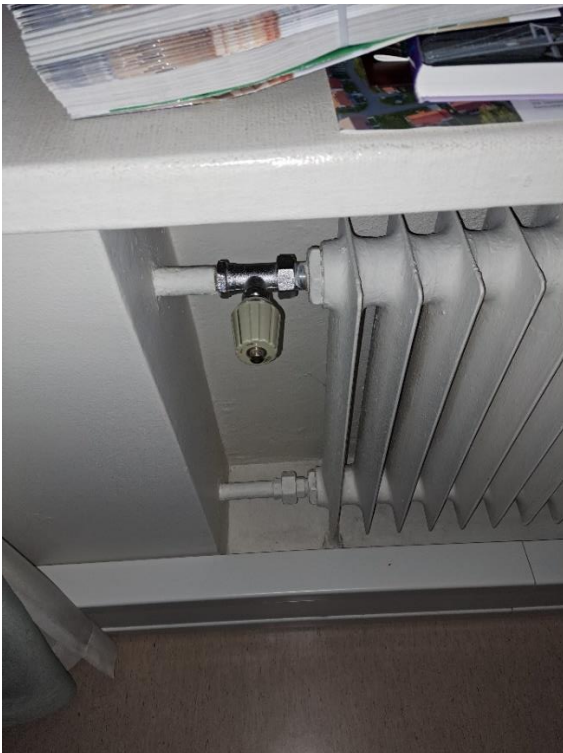
Kuva LVI 10: Vanha termostaattinen patteriventtiili

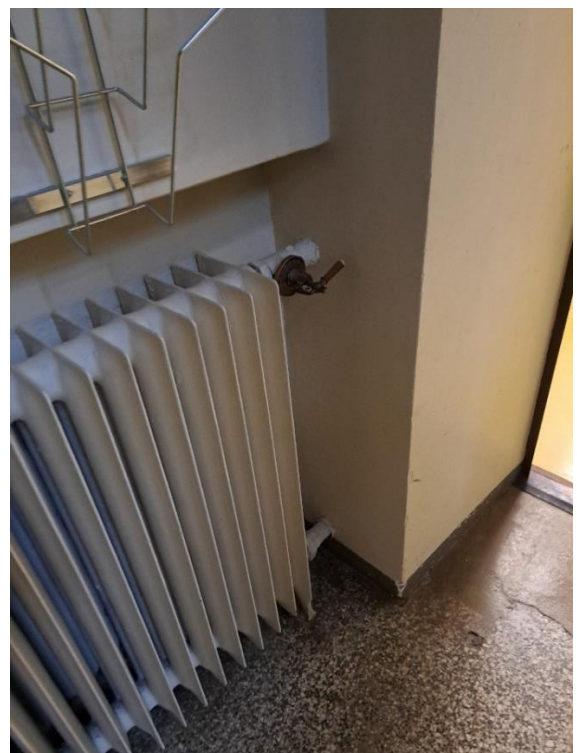
Kuva LVI 11: Ikivanha käsisäätöinen  
patteriventtiili

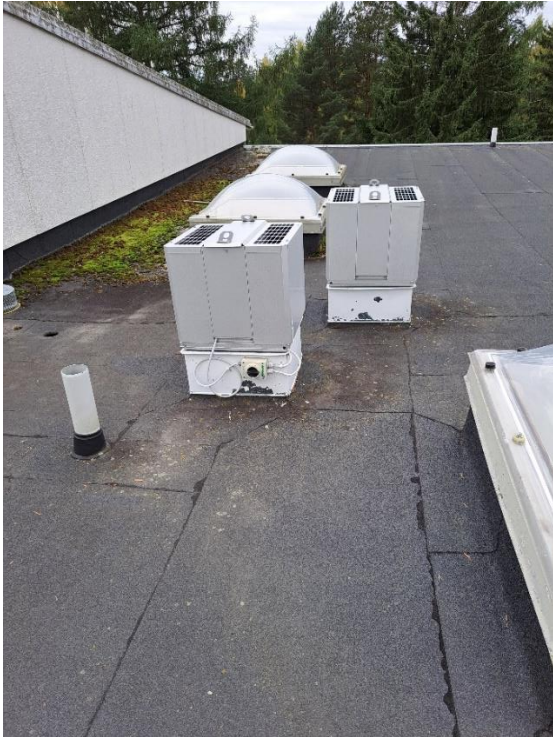
Kuva LVI 12: Huippuimureita, ikäarvio 5-10 vuotta

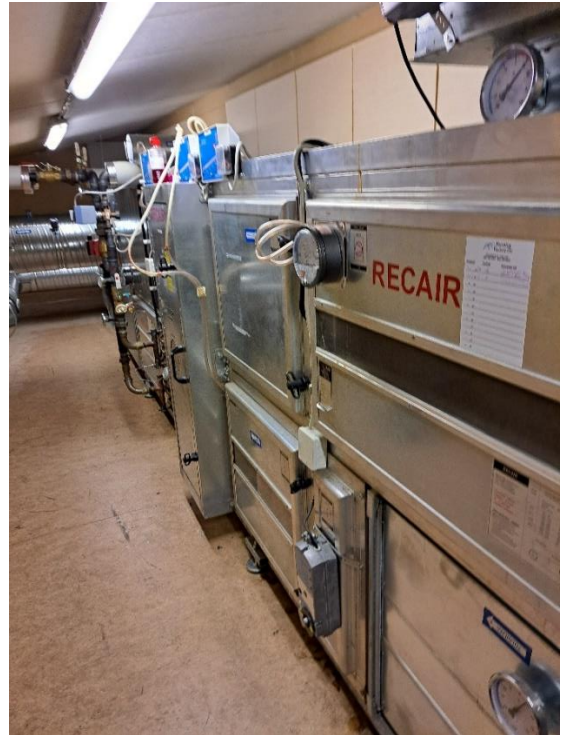
Kuva LVI 13: Vanhan osan toimistotiloja palveleva ilmanvaihtokone
