## Tilojen käyttöä tukevat toimenpiteet ja sisäilman laadun varmistaminen: Padasjoen kunnantalon vanhaosa

Tämän yhteenvedon ja jatkotoimenpidesuunnitelman tarkoituksena on, katselmuskierroksella 22.5.2025 tehtyjen havaintojen perusteella, esittää tilojen käyttöä turvaavat ja tukevat toimenpiteet, jotta tiloja voidaan käyttää väistötiloina.

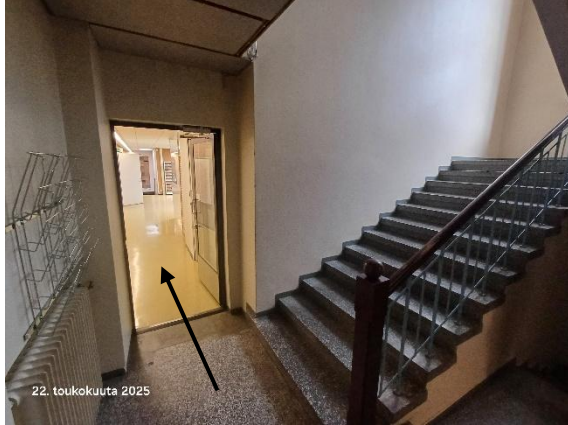
Matalaosalla oleva valtuustosali:

Matalalla osalla olevassa valtuustosalissa ei ole vastaavaa kattorakennetta kuin muussa matalassa osassa, joten sitä voidaan edelleen käyttää.

Käynti valtuustosaliin voidaan toteuttaa osastoimalla kulkureitti korkeamman osan puolelta.

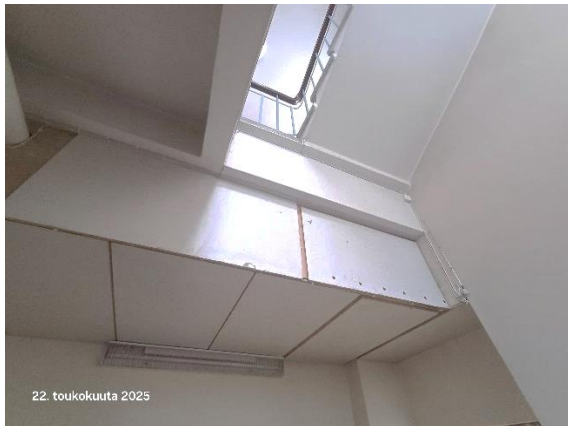
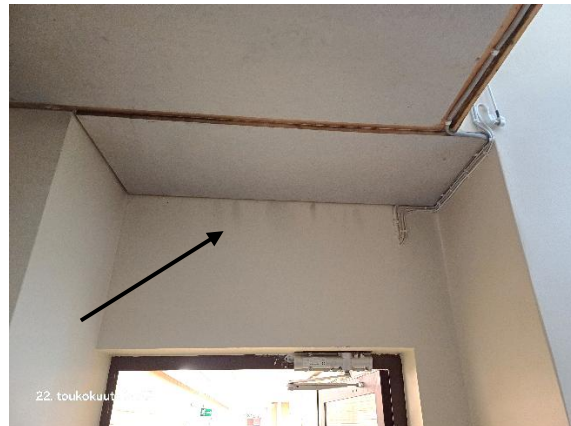
Kerros 1 aula ja käytävä:

Käyttömestarin oven edusta: kotelossa paljaita mineraalivilloja. Kotelosta silmännähtävää ilmavuotoa sisäilmaan → Sisäilmaan voi kulkeutua mineraalivillapölyä ja muita epäpuhtauksia (rakennuspölyt).

Suositellaan paljaiden villapintojen pölynsidontaa esimerkiksi maalaamalla tai Grafoseal- pölynsidonta- aine käsittelyllä. Vaihtoehtoisesti levyjen vaihto. Ilmavuotokohdan tiivistäminen.

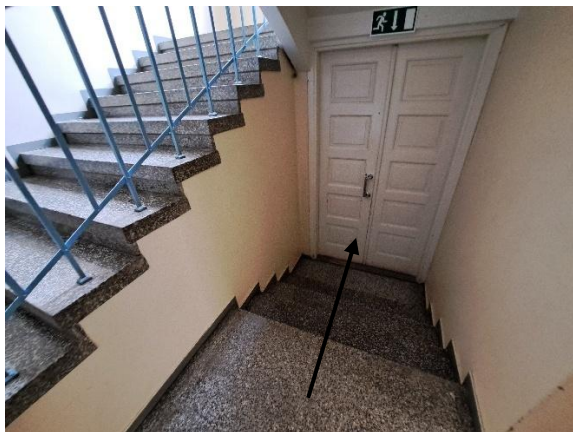
Sisäänkäynti/ rappukäytävä:

Rapussa on oven takana käynti kellariin. Tilassa havaittu ajoittain mikrobiperäistä hajua.

Kellariin menevä ovi teipataan/ muovitetaan ilmayhteyden poistamiseksi. Kellarin alipaineistaminen.

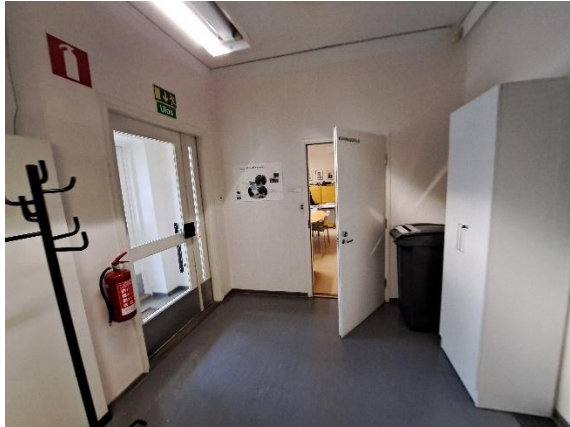
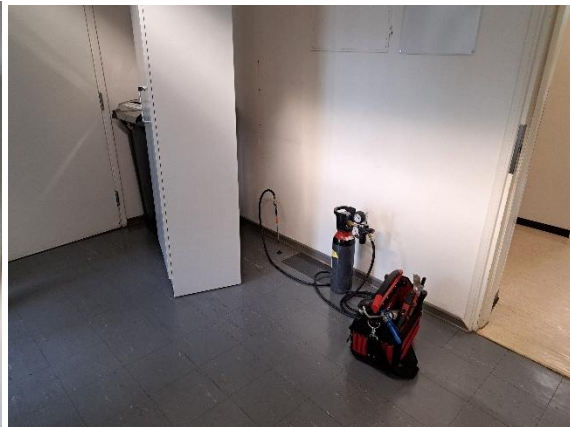
Pääaula:

Pääaulan lattia on aluetta, jota ei ole korjattu vesivahingon yhteydessä. Välipohjarakenteena on aikaisemmin saatujen tietojen mukaan ylälaattapalkisto, jonka eristeenä on muhaa (sammalta, turvetta, heinää, purua jne.). Lattiaan tehtiin merkkiaineakaasutestaus, jolla todettiin, että lattian eristetilasta on ilmayhteys ja ilmavuotoa sisäilmaan.

Alueet, joita ei ole vesivahinkokorjausten yhteydessä korjattu tulisi ”kapseloida”: tiivistyskorjata tai asentaa C- trap aktiivihiilimatto ja kelluva pinnoite (esim. vinyyli) tai tutkia eristetilojen osalta tarkemmin rakenneavausten ja materiaalinäytteiden avulla (tulosten perusteella tarvittaessa piikata auki). Vesivahingon jälkeen avattujen ja korjattujen alueiden laajuus tulee selvittää kunnan arkistossa olevista asiakirjoista.

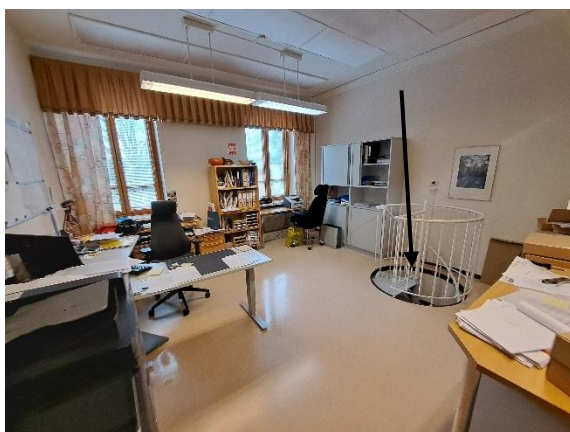
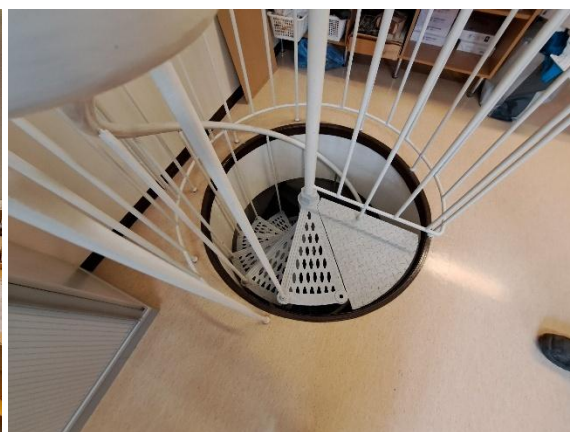
Hallintosihteerin työtila:

Hallintosihteerin työtilan merkittävin sisäilmanlaatua heikentävä tekijä on arkistosta nouseva epäpuhtas ilma. Merkkisavulla todettiin, että arkisto on ylipaineinen työtilaan nähden ja sieltä tulee ilmaa yläpuolen työtiloihin.

**Arkistosta kulkeutuva epäpuhtas ilma vaikuttaa heikentävästi ja merkittävästi ensimmäisen koko kerroksen sisäilman laatuun.** Merkkiainesavulla havaittiin, että hallintosihteerin työhuone oli ylipaineinen (ikkunasta puhaltaa ulos).

Arkistossa todettiin erittäin huono ja tunkkainen sisäilman laatu. Ilmanvaihto on puutteellinen.

Arkisto tulee eriyttää ilmatilaltaan muista työtiloista ja sinne käynti tulee järjestää muuta kautta tai arkisto tulee siirtää muualle kellarista.

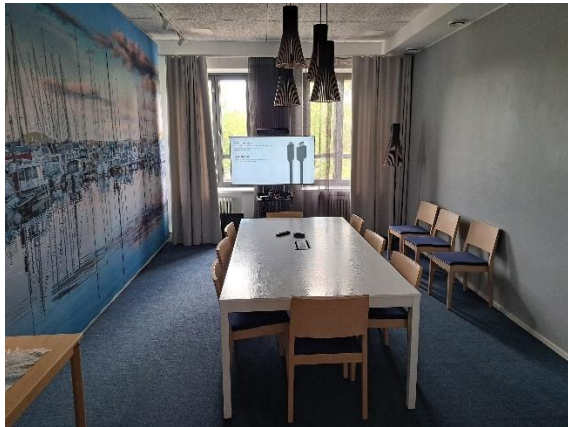
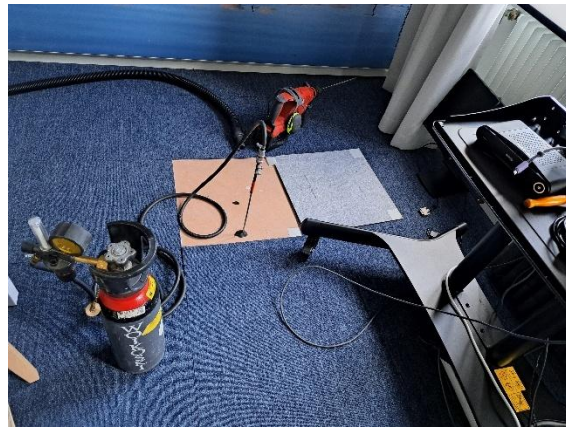
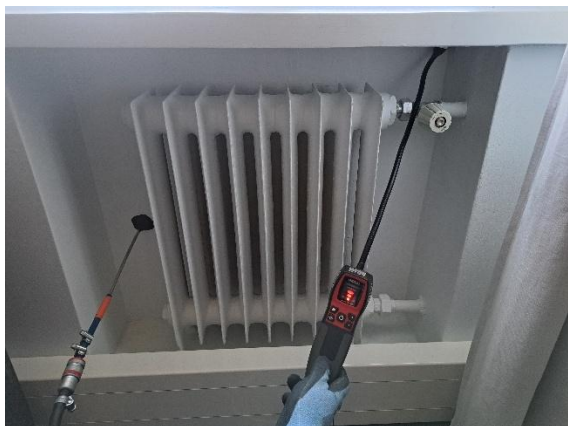
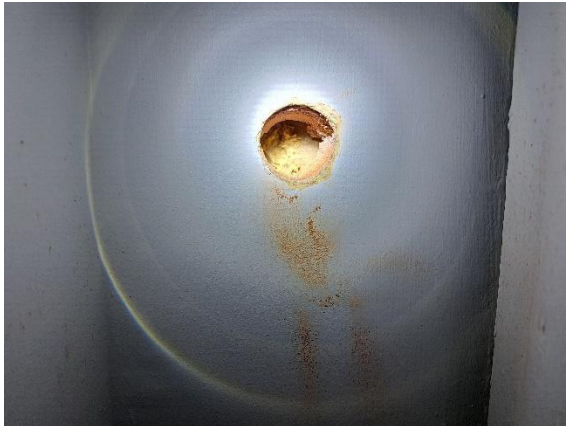
### Neuvotteluhuone:

Neuvotteluhuoneessa on ollut aikaisemmin sisäilmassa kellarimaista hajua. Nytemmin haju on kadonnut. Lattian merkkiaineakaasutestissä lattiaa porattaessa havaittiin, että lattiassa on ylälaattapalkiston palkit. Merkittävää ilmavuotoa ei havaittu mutta merkkiaineakaasua tulevan heikosti sisäilmaan, noin vartin kuluttua, lattian kipsilevyn ruuveista. Lattian pinnoite ei ole ilmatiivis. Eristetilasta ei ollut käytössä tietoa, onko sitä vaihdettu saneerauksen yhteydessä vai onko lattiassa alkuperäinen muha- eriste.

Ulkoseinällä oleva patterisyyvennyksen merkkiainekeasutestissä havaittiin, että ikkunapenkin alta tapahtui ilmapuotoa sisäilmaan. Seinän porauksesta voitiin havaita, että seinän eristeenä on ohut noin sentin paksu puukuitulevy. Ko. levyssä ei havaittu hajua.

Edellisten havaintojen perusteella mahdollisesti sisäilman laatua heikentävät tekijät voivat siis olla välipohjan erityys tai ulkoseinän patterisyyvennyksen eriste. Vanhat eristeet voivat kosteuden vaikutuksesta alkaa haisemaan, kun niissä olevat mikrobit ns. aktivoituvat uudestaan. Kuivuessa mikrobitoiminta hidastuu ja voi jopa lakata kokonaan mutta myös ei aktiivisten mikrobien itiöt ja aineenvaihduntatuotteet voivat aiheuttaa oireilua, jos niitä pääsee kulkeutumaan sisäilmaan.

Suositellaan tiivistämään patterisyyvennyksen ikkunapenkin ja ulkoseinän liittymäkohta (huom! kohdassa ei ole silminnähtävää halkeamaa tai reikää). Mikäli tilassa havaitaan hajua tai koetaan oireilua, suositellaan tekemään lattiaan rakenneavaus välipohjan eristeen tarkistamiseksi. Korjaus tarvittaessa havaintojen mukaan.

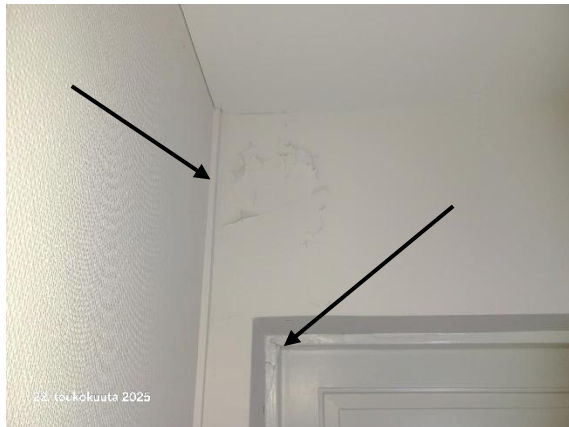
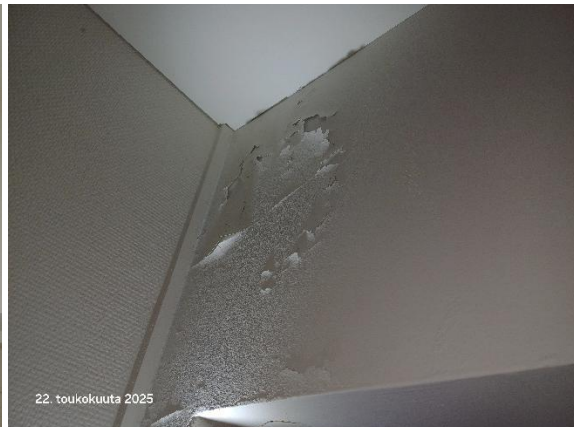
### Takaosan julkisivun (pieni) sisäänkäynti:

Oven yläpuolella ja oven karmissa on vesivahingon aikaiset, kuivuneet vesivahingon jäljet.

**Suositus:** Maalipinnan mekaaninen puhdistus ja uudelleen maalaus. Oven karmin vaurioituneen osan uusiminen (mikäli tämä on käytännössä toteutettavissa).

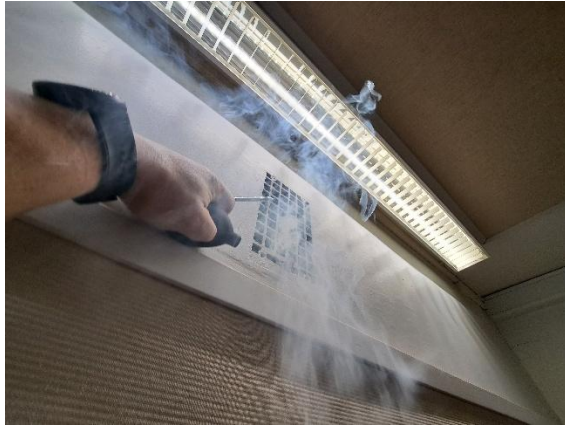
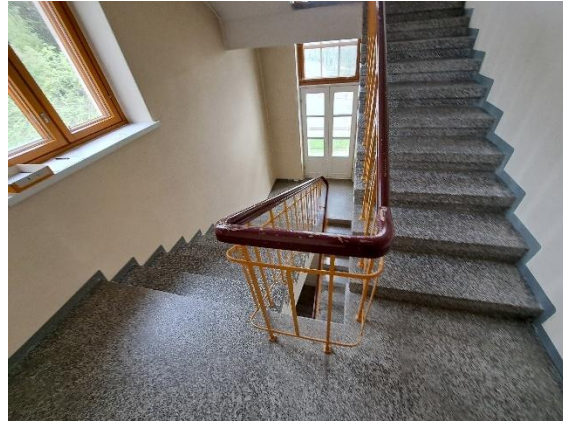
**2 kerros:**Käytävä ja takaosan rappukäytävä:

Käytävällä olevasta vanhasta painovoimaisesta ilmanvaihtokanavasta tulee ilmaa käytävälle (väärään suuntaan). Tiilihormiseen kanavaan vuosien aikana kertyneet epäpuhtaudet kulkeutuvat sisäilmaan.

Takaosan rappukäytävässä tunkkainen haju, joka tulee kellarista.

Vanhat painovoimaiset hormit tulee joko tukkia tai niiden päähän tulee asentaa poistoilmapuhaltimet.

Rappukäytävän väliovet tulee tehdä tiiviiksi, jotta rappukäytävistä ei pääse tulemaan toimistotiloihin epäpuhtauksia. Ilmavirran suunnan ja paine-eron seuranta loggereilla.

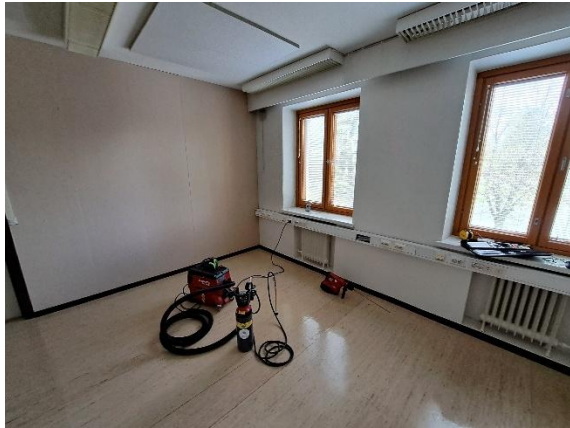
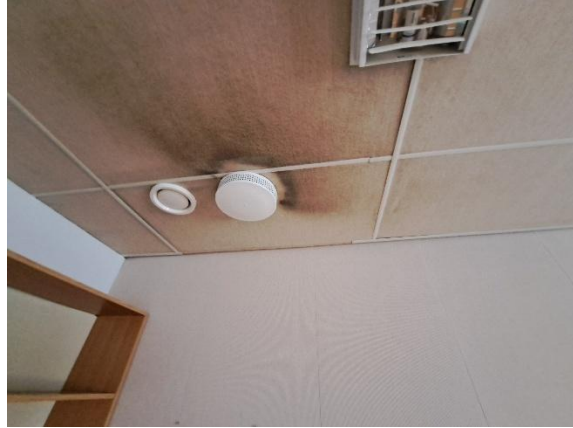
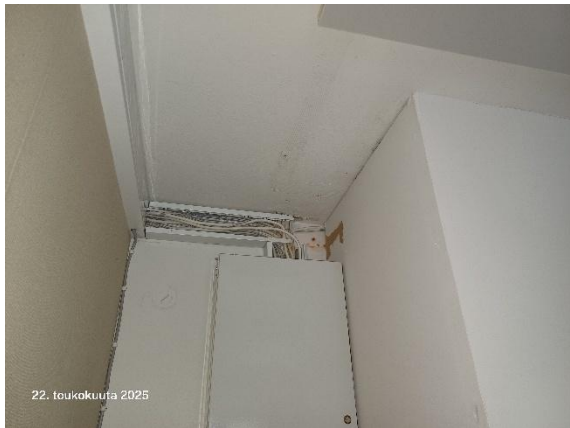
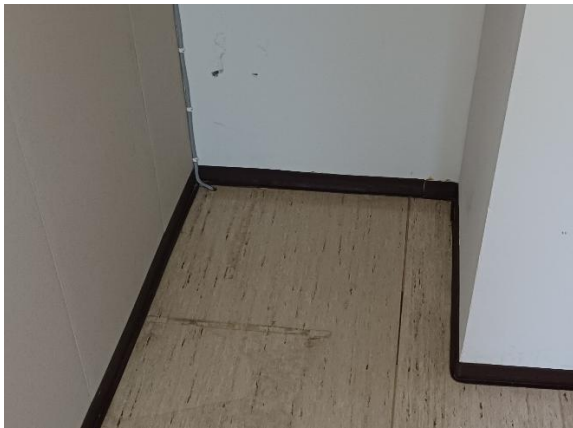
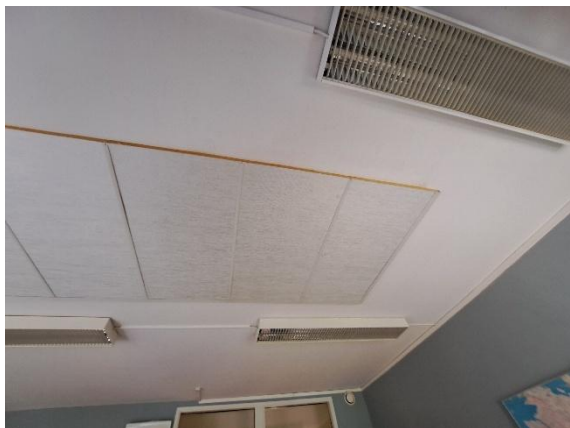
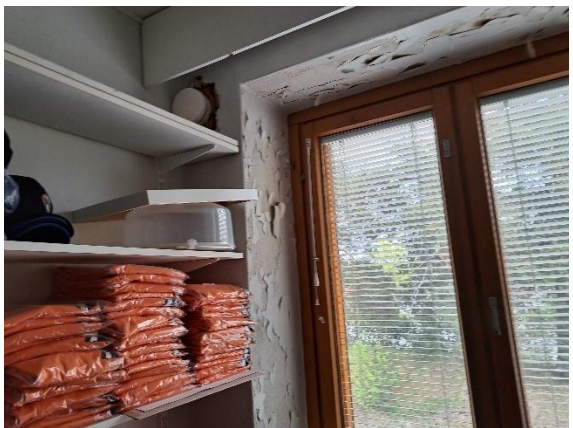
Työhuoneet:

Työhuoneissa ei välipohjan osalta havaittu ilmavuotoja merkkiainekaasutesteissä. Ulkoseinillä on patterisyvennykset myös tässä kerroksessa. Osassa huoneita on yksittäisiä läpivientejä välipohjan läpi, sekä ylös että alaspäin. Niiden kautta voi eristetiloista tulla epäpuhtauksia ja hajuja.

Katoissa on paikoin reunoiltaan paljaita mineraalivillaisia äänieristyslevyjä, joista voi sisäilmaan tulla teollisia mineraalivillakuituja. Osin levyt ovat hyvin likaisia (huokoisia) ja niihin on kertynyt vuosien aikana pölyä ja pinttynyt hajuja (myös seinillä olevat äänenvaimennuslevyt).

Monessa huoneessa on maalit irtoilleet ikkunasyvennyksistä. Kyseinen "ilmiö" johtuu vääränlaisesta maalista (lateksipohjainen maali) ja rakenteiden/ sisäilman suuresta lämpötilaerosta/ -vaihtelusta.

Suosittelaa paljaiden äänieristyslevyjen vaihtoa tai maalaamista (useassa työhuoneessa!). Levyt tulisi maalata kauttaaltaan niiden iästä johtuen (hajujen ja pölyn sidonta).

Erilaisten läpivientien tiivistäminen tiivistyskorjaustuotteilla.

Ikkunasyvennysten irtolevien maalien mekaaninen poisto ja pintojen uudelleen maalaus oikean tyyppisellä tuotteella.

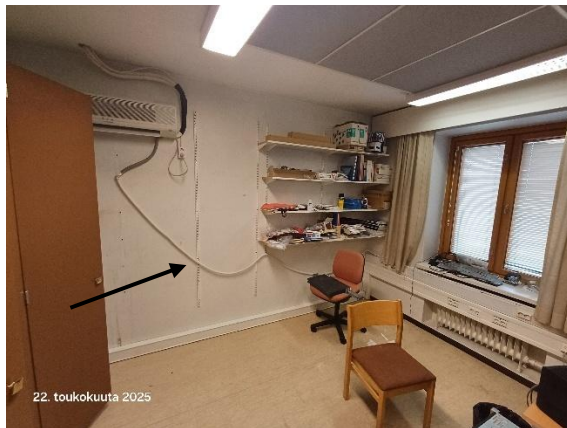
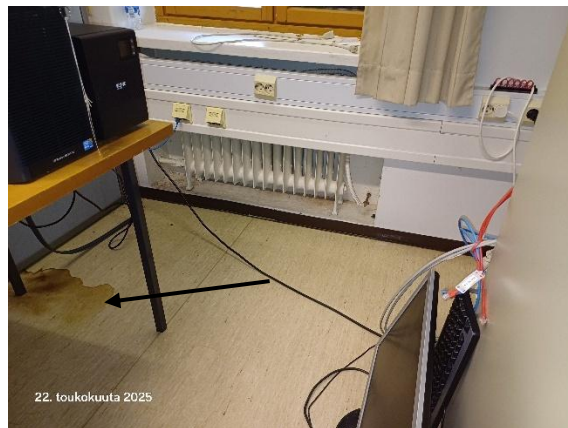
**ATK- keskus:**

ATK- keskuksessa on lattialla vesijälkiä. Ilmalämpöpumpun kondenssiveden poistoputken asennus on vähintäänkin kyseenalainen. Letku roikkuu monin paikoin ja sinne jää vettä matkalle.

Vähintään ilmalämpöpumpun kondenssivesiputken uusiminen sen aiheuttamasta kosteusvaurioriskistä johtuen.

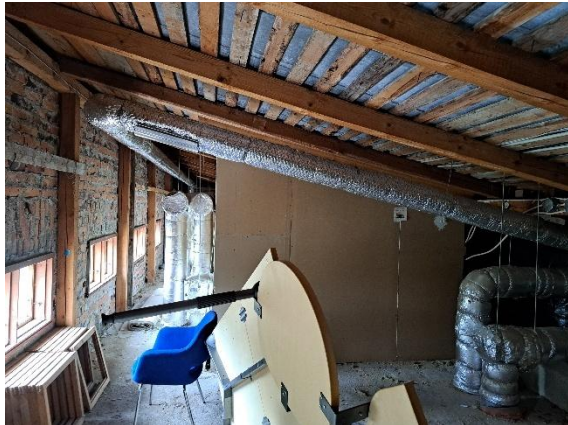
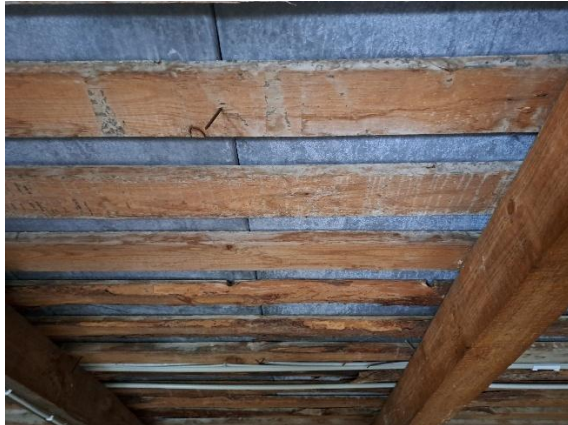
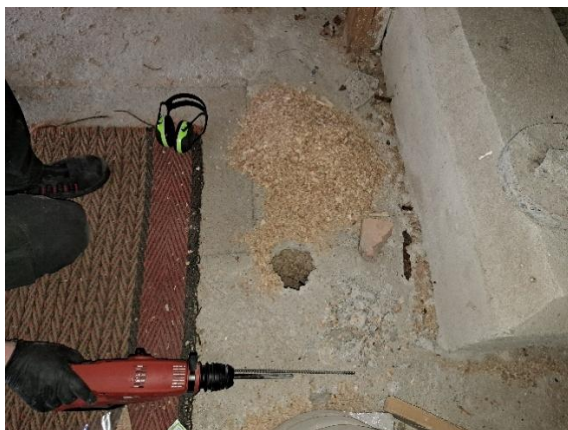
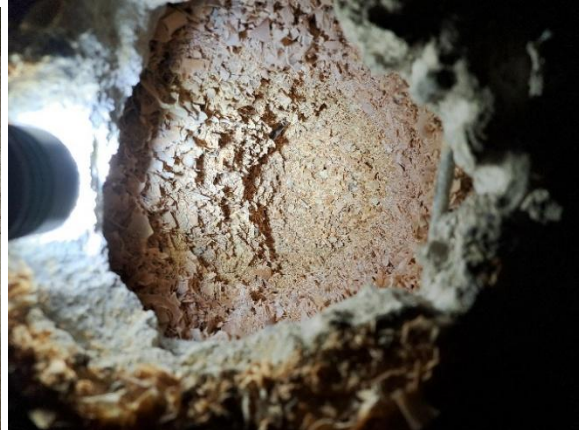
### Yläpohja:

Yläpohja on hyvin tuulettuva, korkea tila, jossa sijaitsee ilmanvaihtokonehuone. Välipohja on palopermanto, jonka eristeenä on sahanpurua. Sahan purua otettiin aistinvaraista- arviointia varten minigrip- pussiin. Siinä ei todettu hajua. Vesikatossa ei ole aluskatetta, mikä on jonkin asteinen riski etenkin purueristettyyn palopermantoon nähden. Ilmanvaihtokanavien läpiviennit olivat aistinvaraisesti todettuna epätiiviyttä (ei kuvaa), mistä johtuen niiden kautta voi yläpohjasta ja eristetilasta kulkeutua alapuolen tiloihin epäpuhtauksia.

Ilmanvaihtokanavien läpivientien tiivistys.
