## KUNTOARVIO-/PTS-RAPORTTI

**Kullasvuoren koulu  
Koulukuja 2  
17500 PADASJOKI**

25.03.2025  
01.06.2025  
Jouni Turunen

Jukka Kuusisto (rakenne)  
Leo Imeläinen (LVI)  
Kimmo Piironen (sähkö)

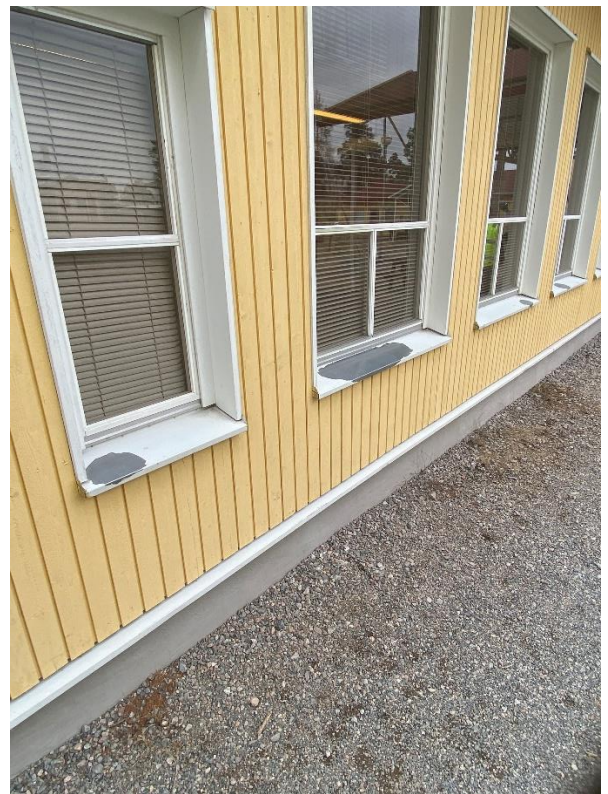
Kiinteistön ikkunat ovat puurunkoisia sisään aukeavia ikkunoita, varustettu sälekaihtimin. Ikkunoiden kunto on pääosin hyvä. Osa ikkunoista on uusittu. Kiinteistössä on tehty osassa ikkunoita tiivistyskorjauksia. Ikkunoiden vesipeltien pinnat ovat useissa ikkunoissa irronneet (kuva RAK 2).

Kuva 2 RAK: Vesipeltien pinnat kuoriutuneet

Ikkunoiden vesipeltien uusinta tarkastelujakson puolivälissä. Päädyn metalli-ikkunoiden huoltomaalaus jakson puolivälissä. Muiden ikkunoiden uusimisia ja kunnostuksia tulee tehtäväksi tarkastelujakson aikana.

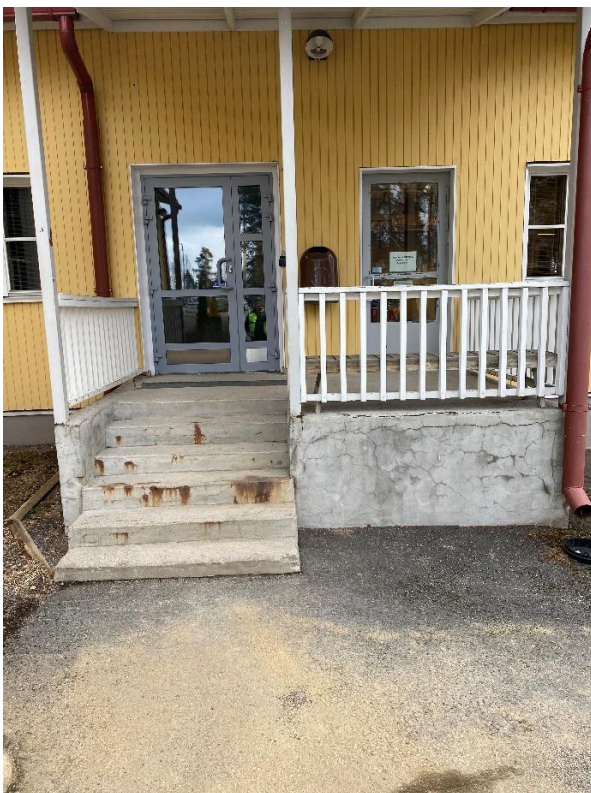
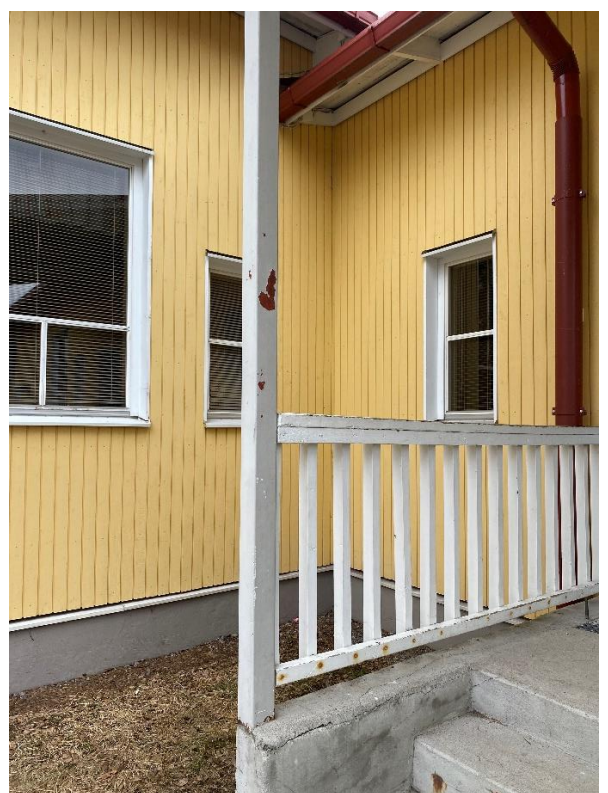
Portaiden betonipinnat ovat kuluneita ja reunoiltaan osin alkaneet rapautua. Tarkastelujakson aikana on syytä tehdä ainakin osassa portaita betonikorjauksia. Kuvat RAK 3 ja 7.

Kuva 3 ja 4 RAK: Keittiön sisäänkäynti; Maalauskorjausta kaiteissa ja pilareissa. Portaiden pinnat ja sokkeli huonossa kunnossa.

Ulkopuolen betoniportaiden pintojen korjauskäsittelyt ja portaiden betonirakenteiden korjaukset tarve tehdä tarkastelujakson alkupuolella.

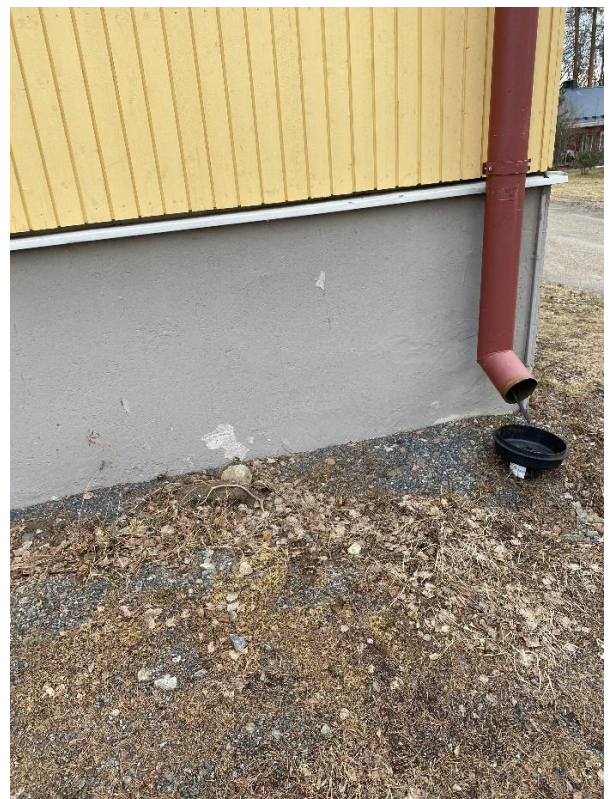
Kuva 6 RAK: Sokkelissa maalauskorjauksia

Sokkelien huoltomaalaus ja hiushalkeamien korjaukset syytä tehdä tarkastelujakson alkupuolella.

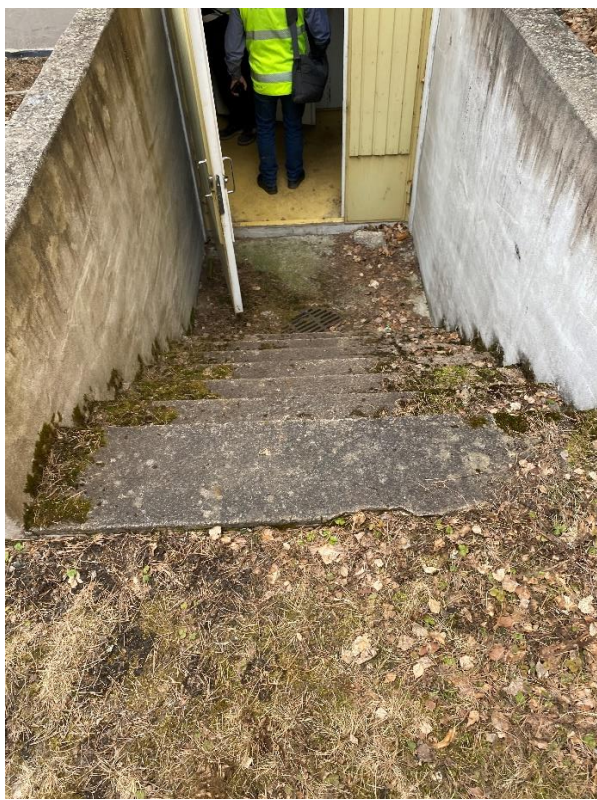
Kuva 7 RAK: Kellarin porras, pinnat huonot

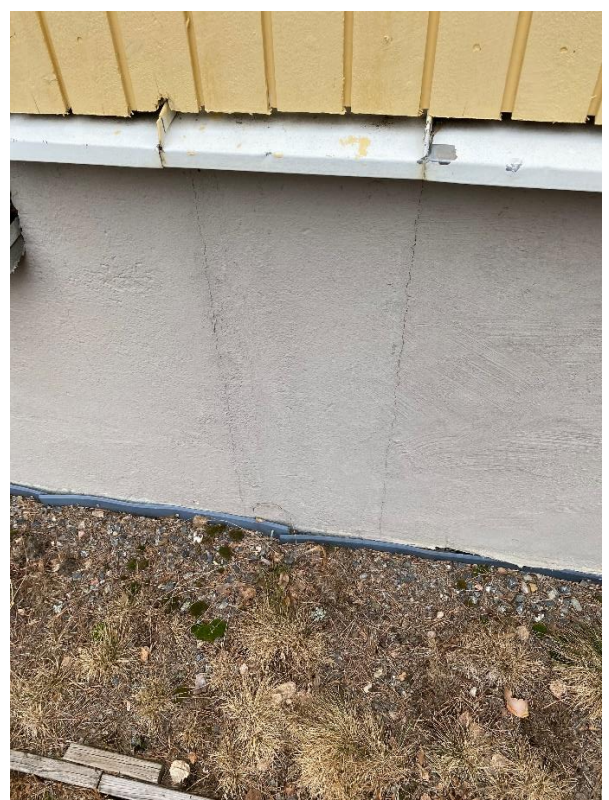
Kuva 8 RAK: Sokkelissa halkeamia; pohjoissivu

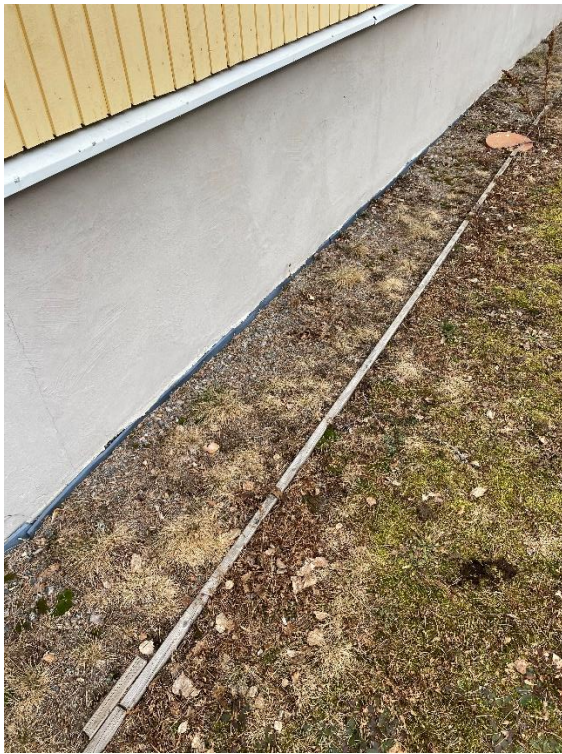
Kuva 9 RAK: Sokkelin vieruskaista ruohottunut

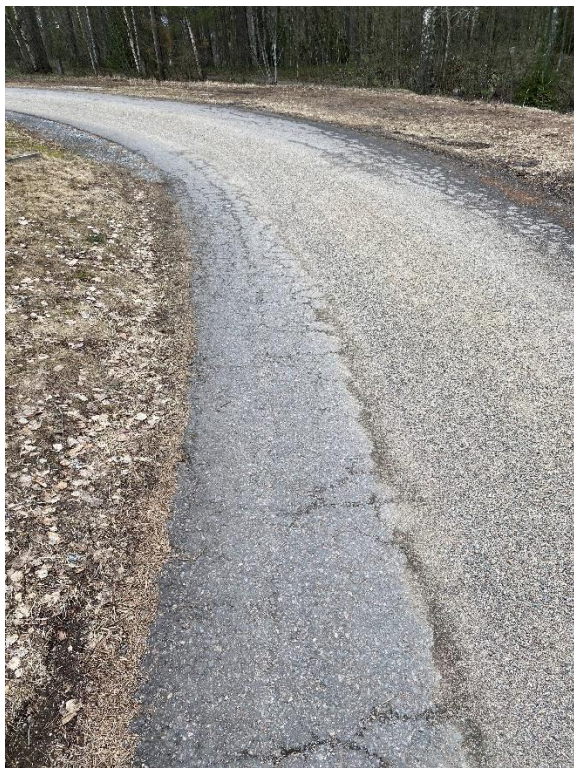
Osa kulkuteistä on asfaltoituja. Takapihan puolen tiellä oli nähtävissä asfaltissa pitkiä halkeamia, jotka eivät sinänsä haittaa käyttöä. Halkeamien korjauksia kannattaa harkita viimeistään tarkastelujakson loppupuolella. Kuva RAK 11.  
**KL2**

Kuva 11 RAK: Itäisivulla asfalttia halki

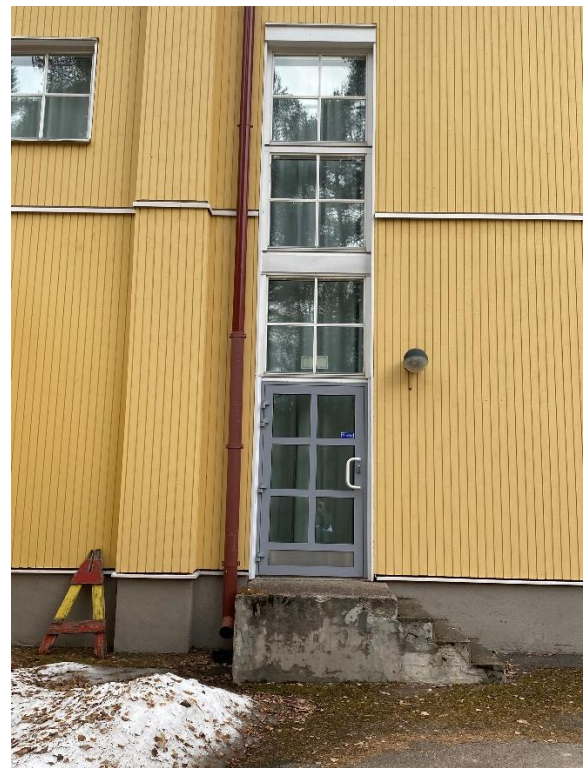
Kuva 12 RAK: Itäisivu; portaan betoni rapautunut

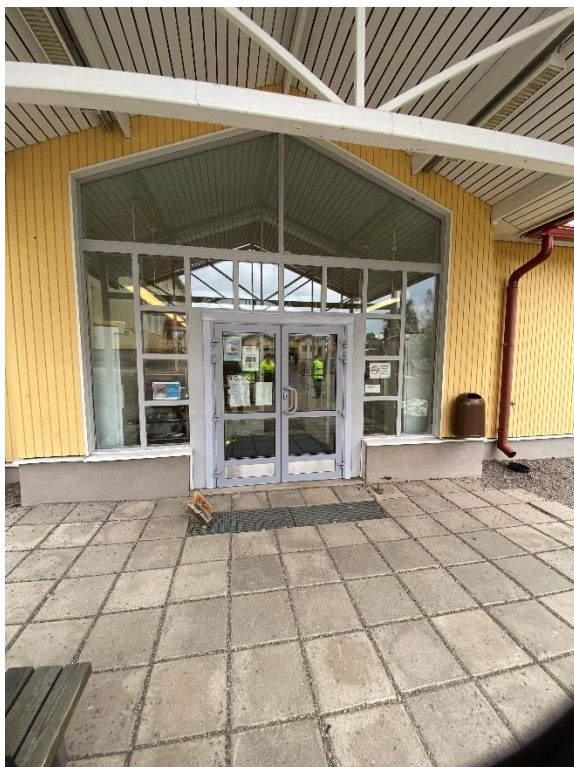
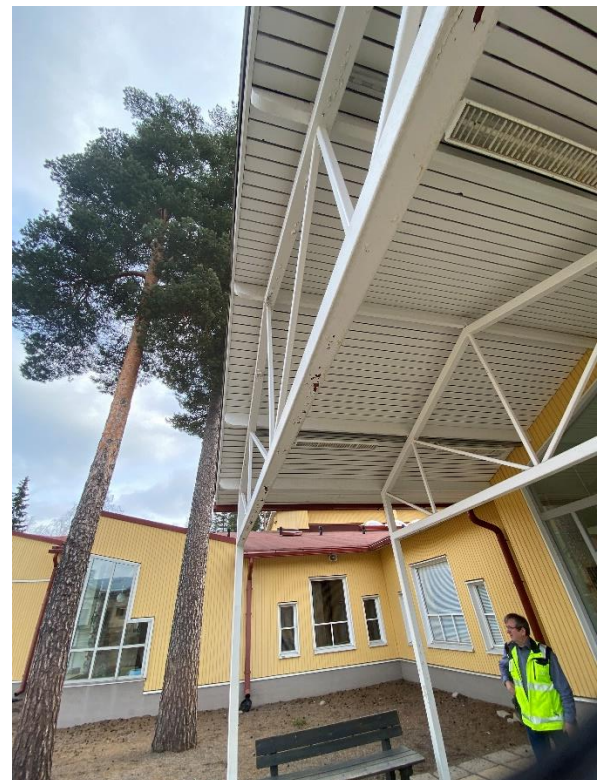
Sisäänkäyntien edustat on laatoitettu. Pääsisäänkäynnin laatoitus on laajalti painunut ja tarvitsee korjausta heti tarkastelujakson alussa. Saumoihin kertyvä orgaaninen aines tulee muistaa ajoittain poistaa. Muut laatoitetut alueet kannattaa pääsisäänkäynnin korjausten yhteydessä käydä läpi ja tehdä saumausten huoltotoimenpiteitä. Kuvat RAK 1 ja 15  
**KL4**

Kuvat 15 ja 16 RAK: Pääsisäänkäynti; laatoitus painunut. Teräsristikoiden maalaus huono

Laatoitusten painumat ja tulee korjata ainakin pääsisäänkäynnin osalta heti tarkastelujakson alussa.

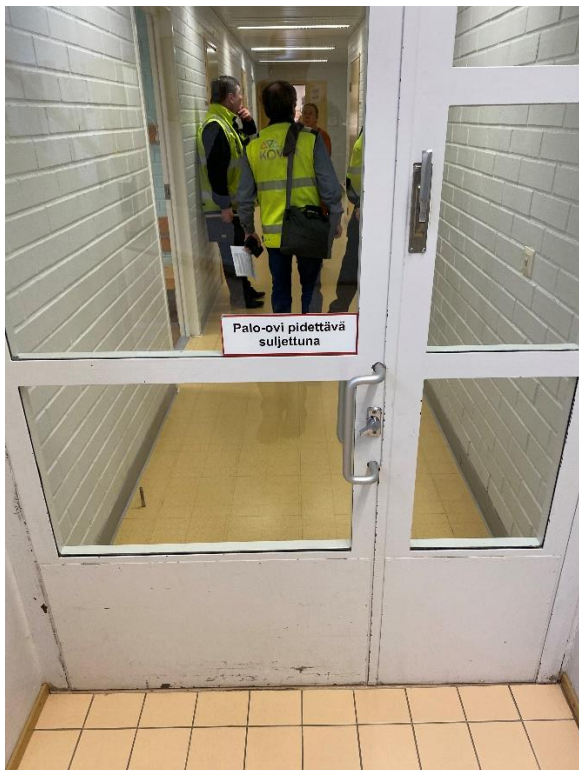
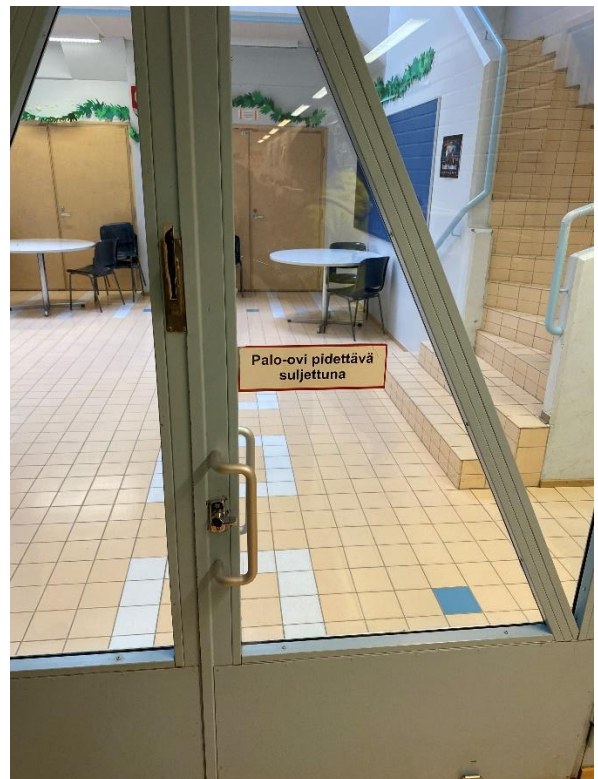
Teräsrakenteiset palo-ovet ovat teknisesti kunnossa, mutta tarvitsevat huoltomaalauksia. Tilan 141 lasioven lasissa halkeama. Kuvat RAK 22, 23 ja 32  
**KL3-2**

Kuvat 22 ja 23 RAK: Käytävien metalliovissa huoltomaalaustarvetta.

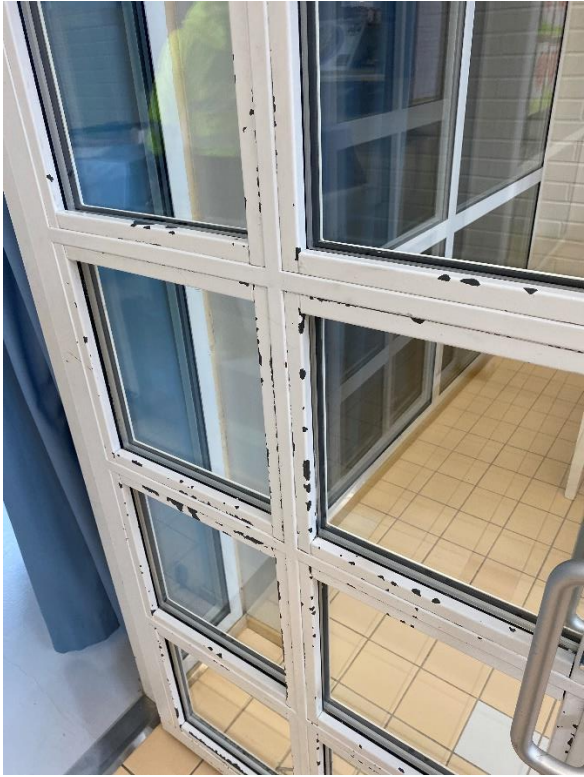
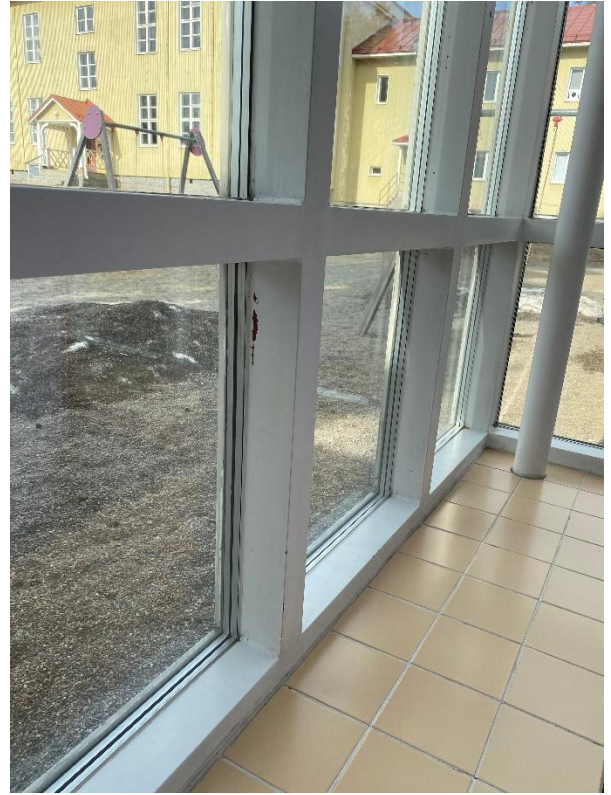
Niiden kunto on hyvä, mutta ikkunarunkojen huoltomaalauksia on tarve tehdä tarkastelujakson aikana. Kuva RAK 33.

Kuvat 32 ja 33 RAK: Ruokasalista ”kirjastoon”; oven ja metalli-ikkunan huoltomaalaustarve.

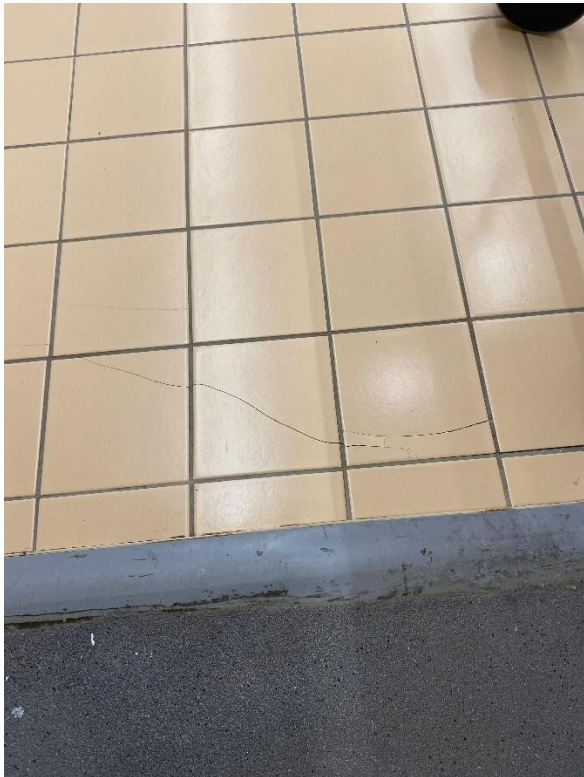
Ruokasalin lattialaatoissa oli halkeamia keittiöön menevän oven edessä samoin opettajien huoneen oven edessä käytävällä (4 laattaa). Kuva RAK 34. Samoin käytävällä 184 luiskassa oli laattoja halki. Kuva RAK 35.

Kuva 34 RAK: Ruokasalin lattialaatat rikki

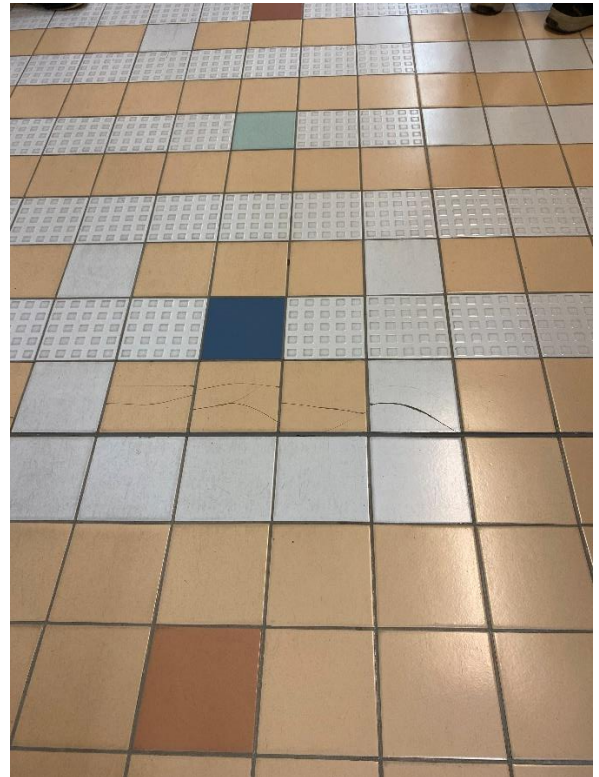
Kuva 35 RAK: Käytävä 184; lattialaatat rikki

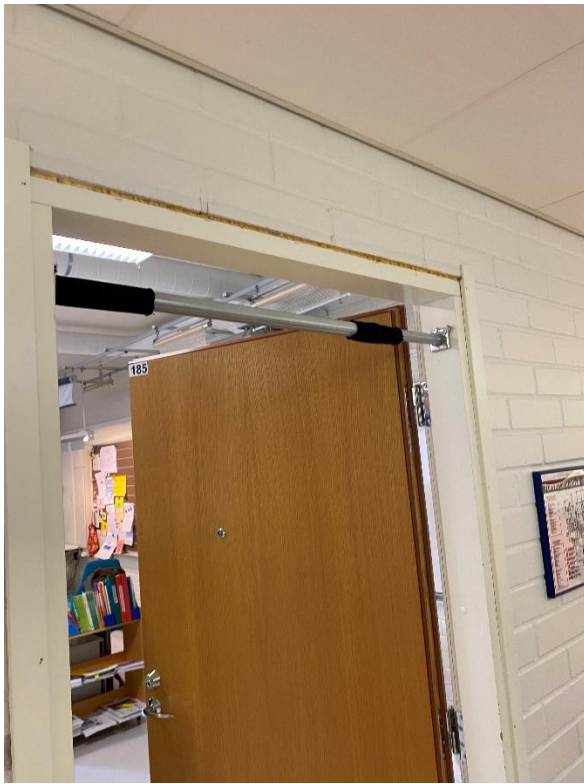
Puuväliovet on uusittu 2013 korjausten yhteydessä ja niiden kunto on hyvä. Tilan OT185 oven ylävuorilista puuttuu. Kuva RAK 36.  
**KL1/KL4**

Kuva 36 RAK: OT185; vuorilista puuttuu

Ei toimenpide-ehdotuksia. Vuosikorjausluonteisesti voidaan joutua esim. väliovien karmeja maalaamaan tarkastelujakson aikana. OT tilan puuttuvan vuorilistan asennus muun normaalin huoltotyön, esim. ovien mahdollisten säätöjen ohessa.

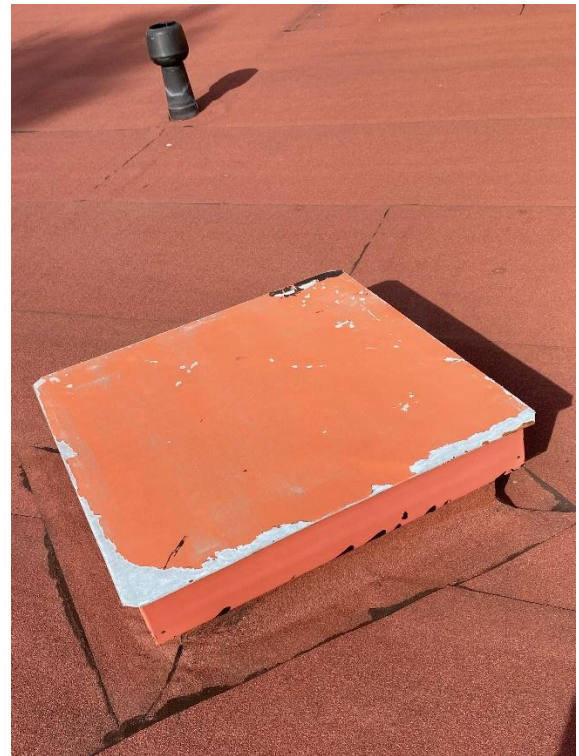
Kattoluukkuja on yhteensä 5 kappaletta. Teknisesti niiden kunto on hyvä. Luukuista puuttui varmuusketjut, jotka on aiheellista laittaa. Luukkujen kannen maalipinnat ovat alkaneet kuoriutua, ja ne ovatkin aiheellista huoltomaalata tarkastelujakson aikana. Kuva RAK 41.

Kuva 41 RAK: Kattoluukun kansi; varmuusketju puuttuu luukuista.

**HUOM!** Vesikaton rikkiäinen talotikas pitää korjata välittömästi, jotta vesikatolla liikkuminen ja siellä huoltotöiden tekeminen olisi turvallista. Kattoluukkujen varmuusketjujen asennus on järkevää tehdä talotikkaan korjauksen yhteydessä. Kattoluukkujen kansien maalaus viimeistään tarkastelujakson puolivälissä.

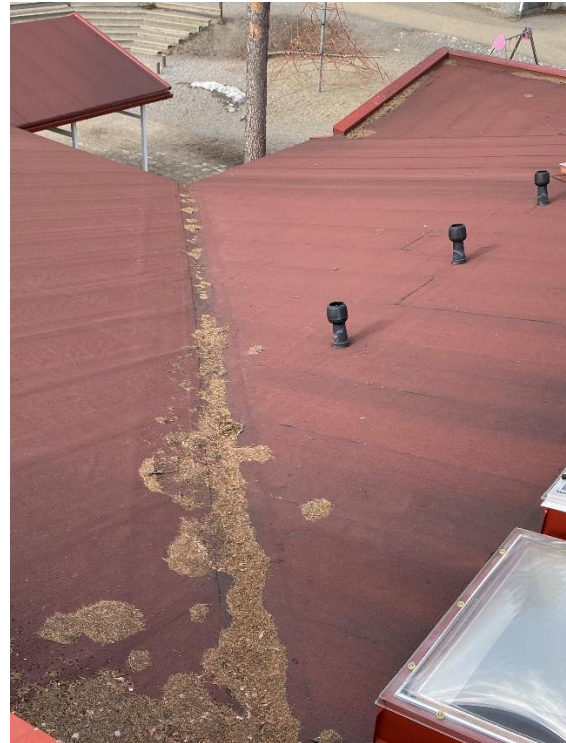
Kuva 45 RAK: jirien puhdistus tarpeen.

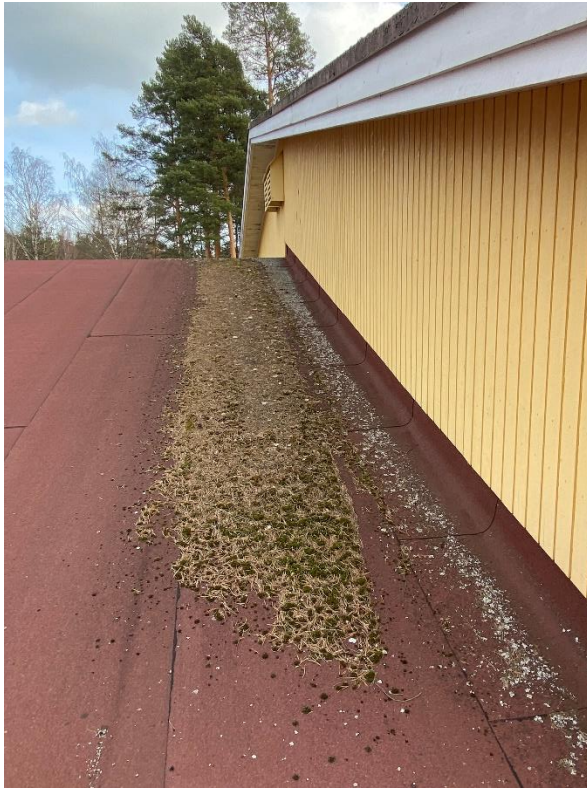
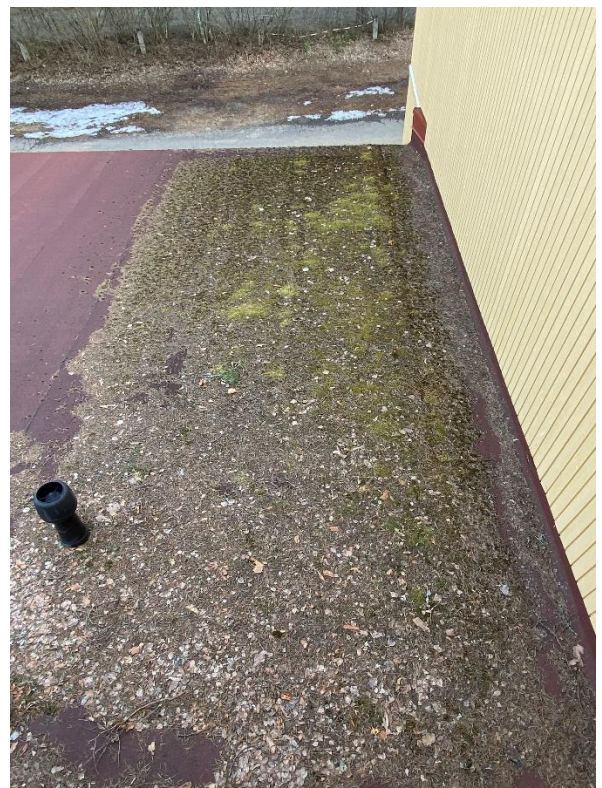
Vesikatto on uusittu 2013 sileästä teräsohutlevykatosta bitumikermikatteeksi, jonka alla on vanerilevytys. Kattopinnat olivat kokonaisuudessaan hyväkuntoisia. Bitumikermillä on käyttöikää jäljellä reilusti vielä tarkastelujakson jälkeenkin, edellyttäen, että katto tarkastetaan ja huolletaan säännöllisesti. Katolle on kertynyt laajoille alueille havunneulasia yms. ja paikoittain on nähtävissä sammaleen kasvua, joka on aiheellista poistaa tarkastelujakson alkupuolella. Kuvat RAK 47 ja 48.

Kuvat 47 ja 48 RAK: Katon puhdistus tarpeen

Vesikaton puhdistus neulasista yms. suoritettava vuosittain, jotta bitumikerman käyttöikä olisi mahdollisimman pitkä.

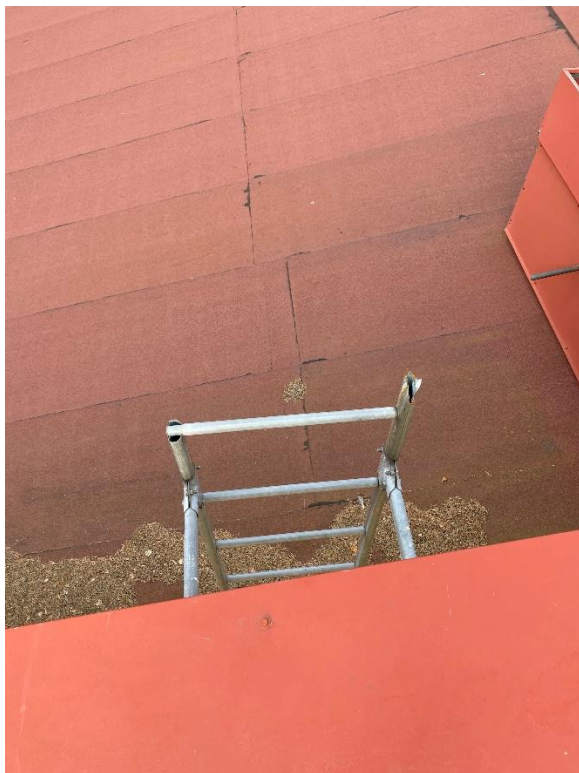
Vesikatolla on ainoastaan A-osalla piipulle johtava kattosilta. Molemmilla osilla on lumiesteet. Korkealta vesikatolta matalalle vesikatolle johtavaa talotikasta, josta on irronnut tikkaan yläosa. Ko. talotikasta ei voi tällä hetkellä turvallisesti käyttää. Kuva RAK 49.

Kuva 49 RAK: Kattotikkaan yläosa mennyt rikki; estää turvallisen kulkemisen ylemmältä katolta alemmalle katolle!
