**Pappilanmäen koulu  
Puistotie 8  
17500 Padasjoki**

**RAKENNUKSEN KOSTEUS- JA  
SISÄILMATEKNINEN KUNTOTUTKIMUS  
SEKÄ OLOSUHDEARVIOINTI**

**Tutkimusselostus**

**27.5.2025**

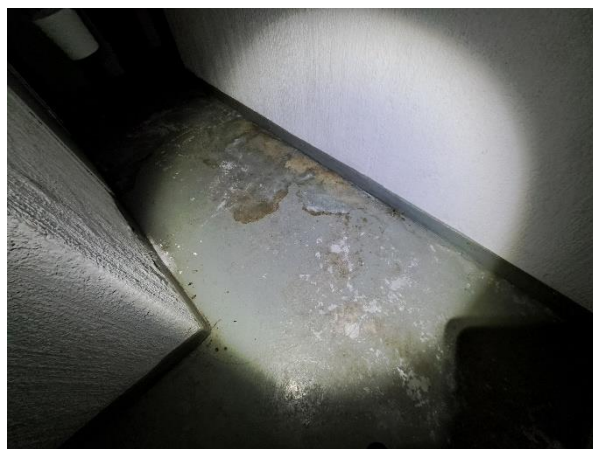
Kuva 17. Kellarissa siellä täällä kosteusjälkiä.

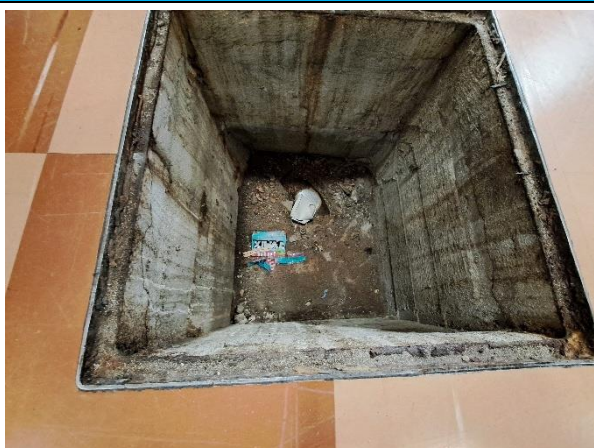
Kuva 18. Ruokalasiiven aulassa tekniikkaluukku, joka on epätiivis. Pohjalla kosteutta.

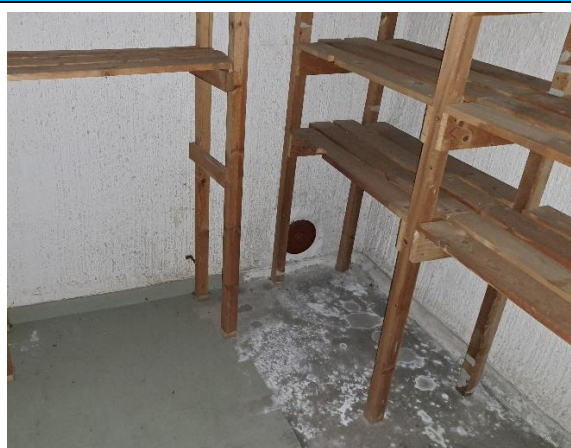
Kuva 19. Matalan osan kellaritiloissa kosteuden aiheuttamaa vesijälkeä. Mp- seinissä mikrobivaurioita.

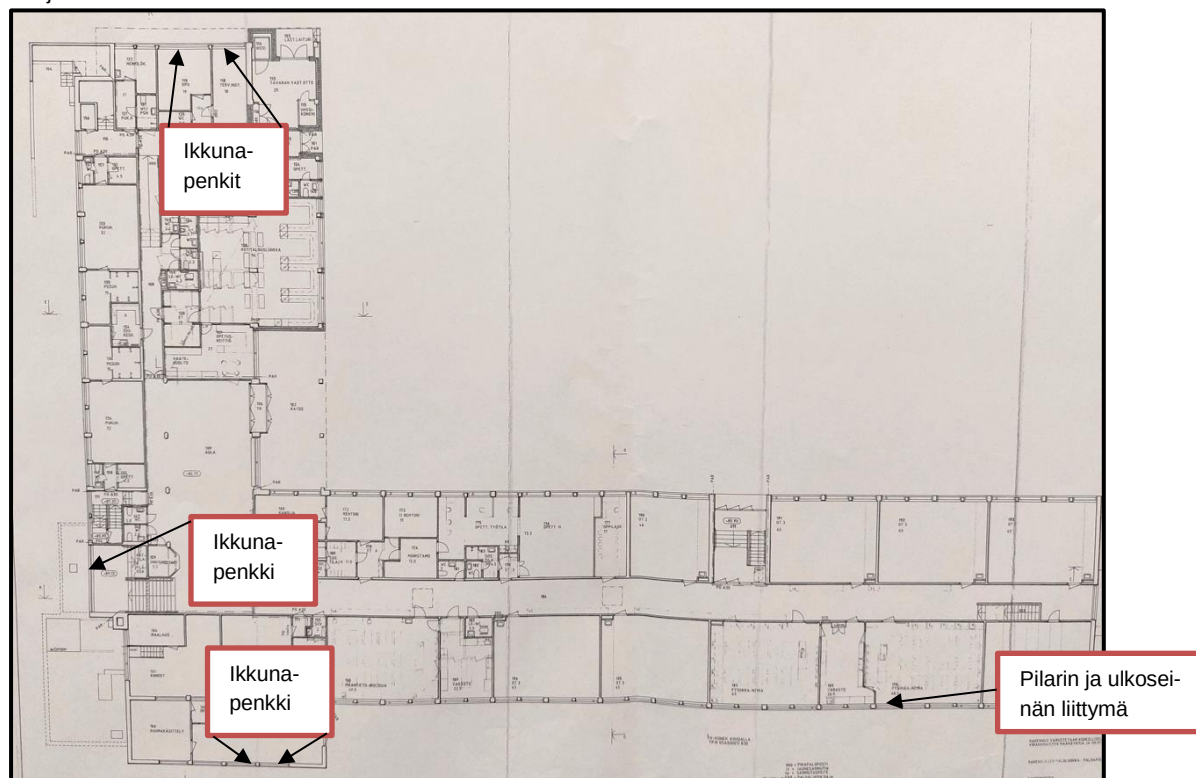
Pohjakuva 10. Havaitut ilmavuodot

Merkkiaineekaasutestauksessa havaittiin merkittävää ilmavuotoa sisäilmaan fysiikka-kemialuokan pilarin ja ulkoseinän liittymäkohdasta, aulatasanteen ikkunapenkeistä, opinto-ohjaajan ja kouluterveydenhoitajan huoneiden ikkunapenkeistä, teknisen työn ikkunapenkeistä sekä kuvaamataidon luokan ikkunapenkistä.

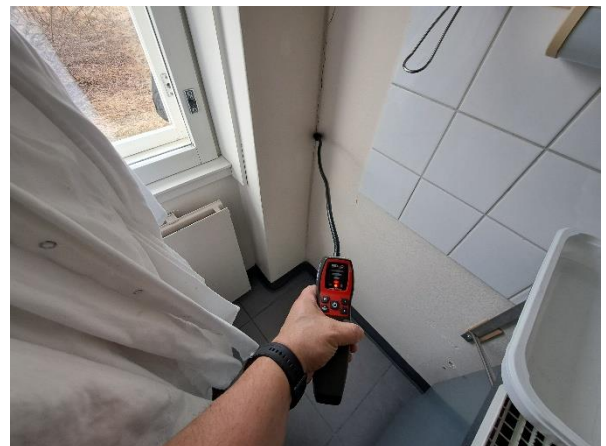
Kuva 44. Fysiikka- kemialuokan seinässä pilarin ja seinän liittymäkohdassa halkeama ja ilmavuotoa.

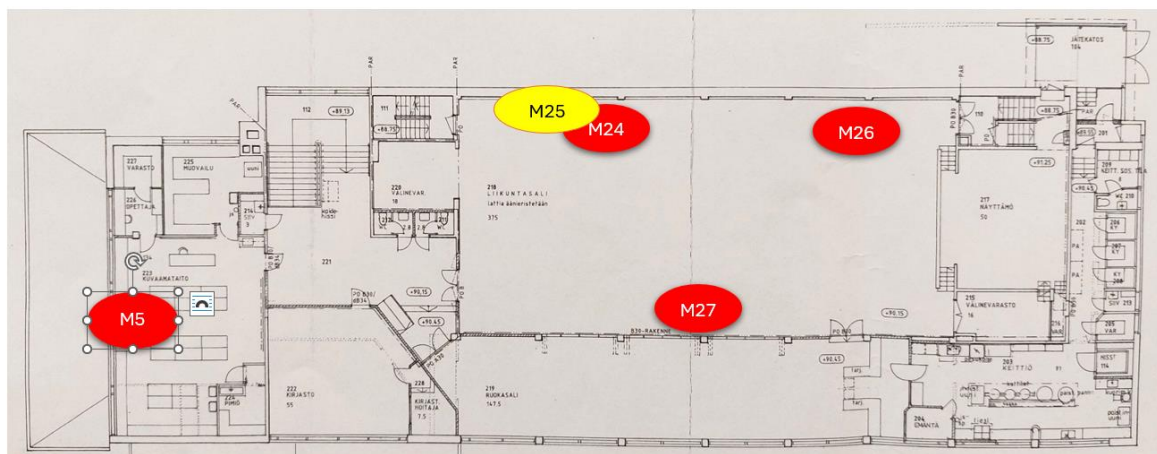
Pohjakuva 20. Mikrobimateriaalinäytteenottopisteet välipohja liikuntasali ja kuvaamataito 2 krs.

Tehtyjen havaintojen ja saatujen analyysivastausten perusteella liikuntasalin lattia on kosteus- ja mikrobivaurioitunut. Syynä havaittuun vaurioitumiseen on ainakin ruokasalin puoleisten ikkunoiden kautta tapahtuneet vesivuodot.

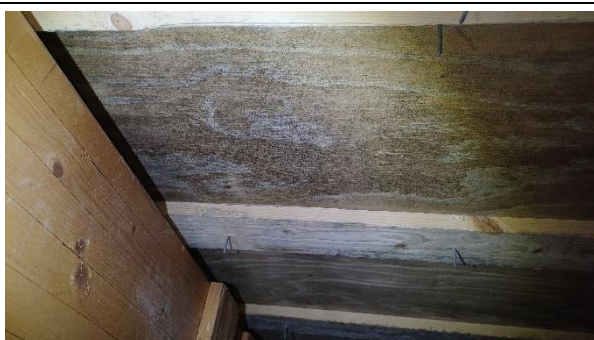
Kuva 49. Teknisen työn tilan yläpuolella olevassa yläpohjatilassa puurakenteissa silminnähtävää tummentumaa/mikrobikasvustoa

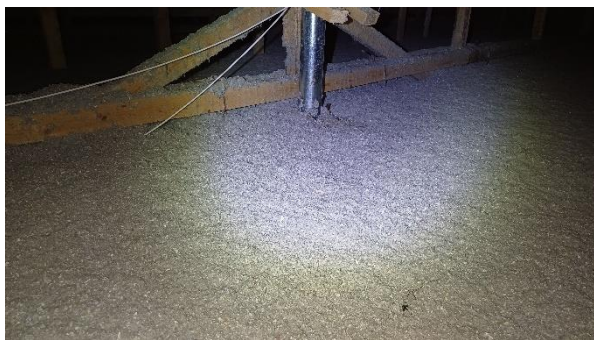
Kuva 53. Luukkasiiven antennin jalan kohdalla pieni kosteusvaurioalue

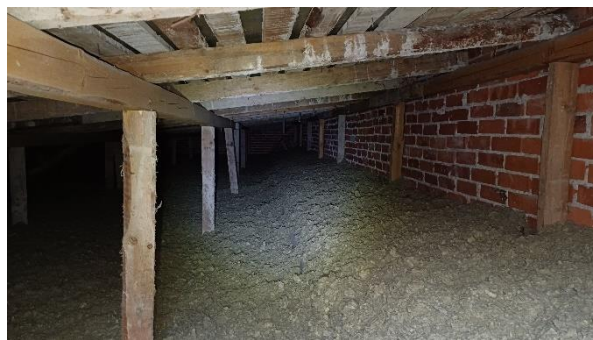
Kuva 54. Ruokalan yläpuolisen yläpohjatilat yleiskuva, ei erillistä aluskatetta vesikatteen alla

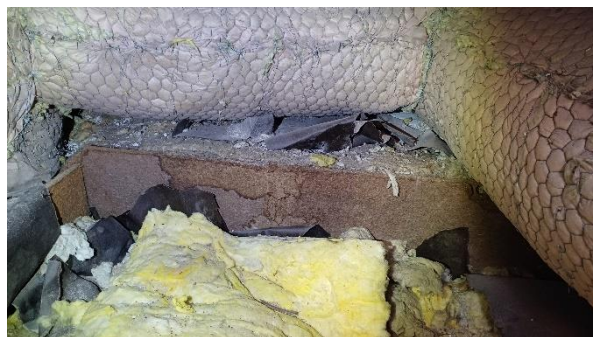
Kuva 56. Kuvaamataidonluokan yläpuolisessa yläpohjatilassa silmällä nähtäviä kosteusvauriojälkiä sekä yläpohjatilaa kuulumatonta rakennusjätettä

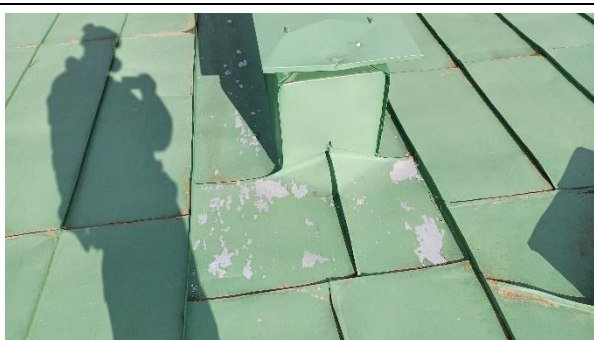
Konesaumattun peltikatteen maalipinta oli paikoin hilseillyt irti. Alueilla, joista maalipinta oli hilseillyt irti, havaittiin ruostevaurioita peltikatteessa. Bitumikermikate oli aistinvaraisten havaintojen perusteella hyväkuntoinen.

Kuva 54. Konesaumattun peltikatteen maalipinta hilseillyt paikoin irti. Lisäksi saumakohdissa ruostevaurioita.

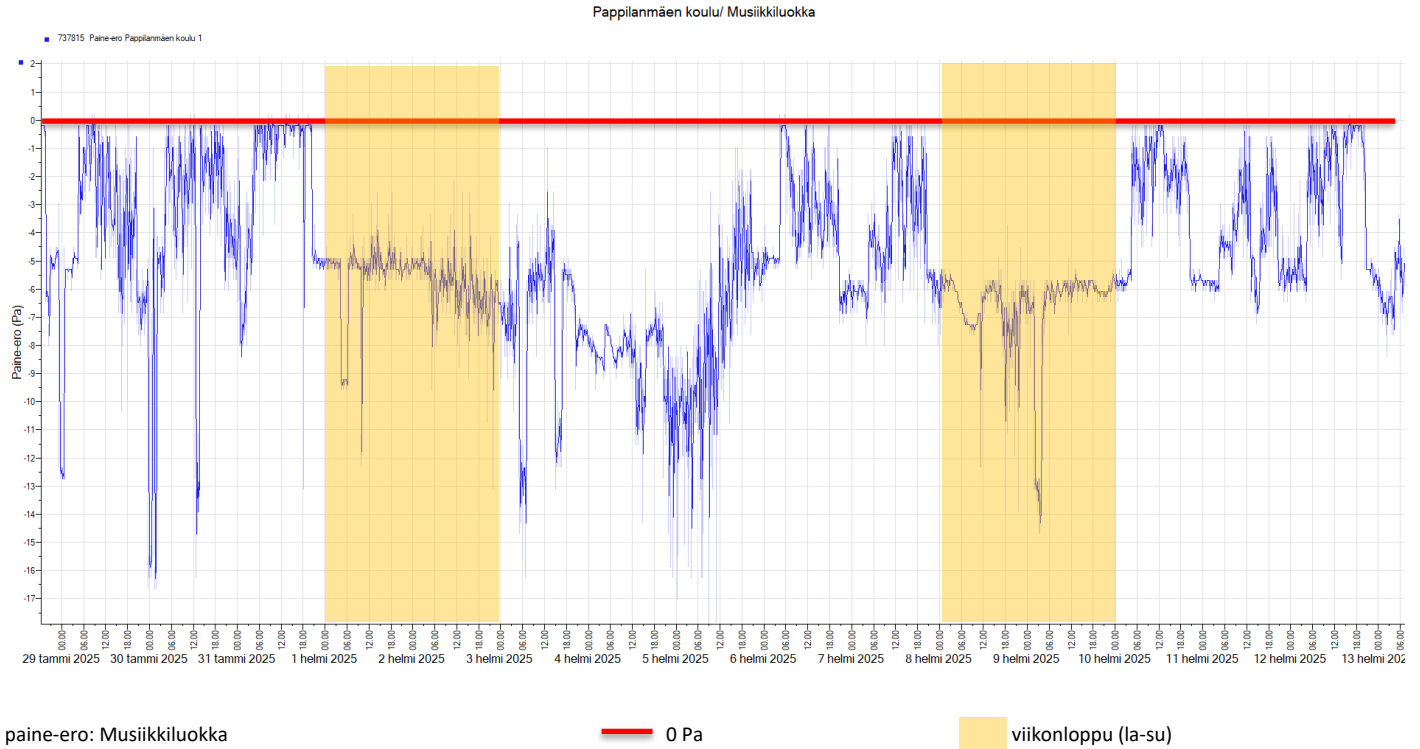
**Seurannan tulkinta:** Tila on ollut seurannan ajan ajoittain voimakkaasti alipaineinen. Voimakas alipaine lisää ilmapuotoja rakenteista.

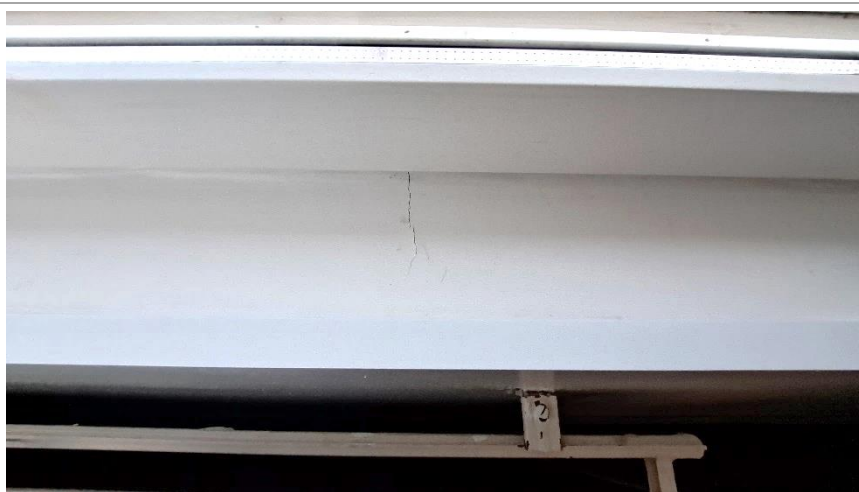
Musiikkiluokan ikkunapenkeissä halkeamia.

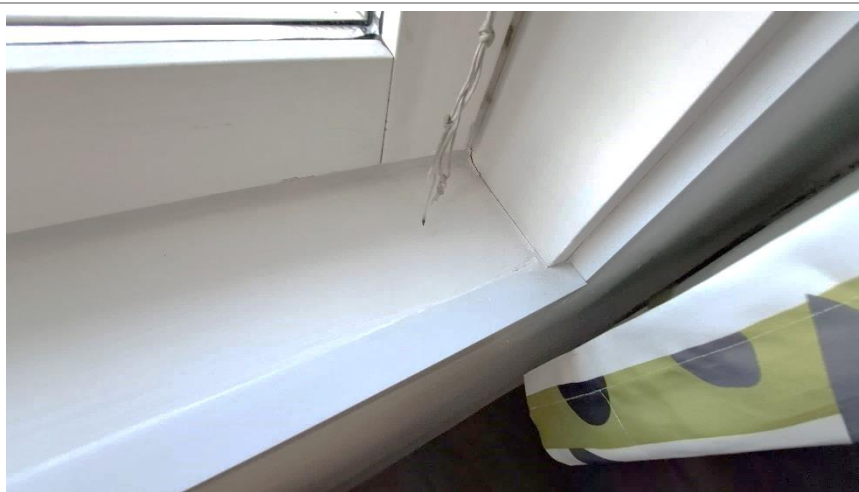
Musiikkiluokan ikkunapenkeissä halkeamia.

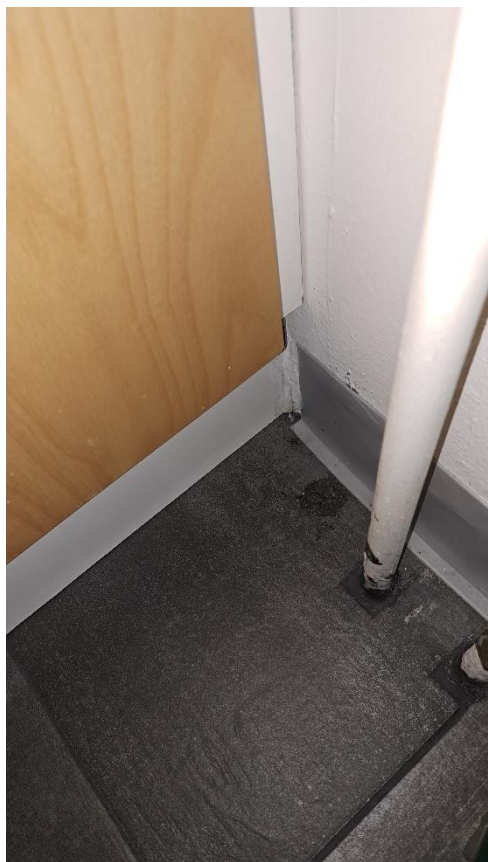
Lattian rajan tiivistys loppuu kaapin nurkkaan.

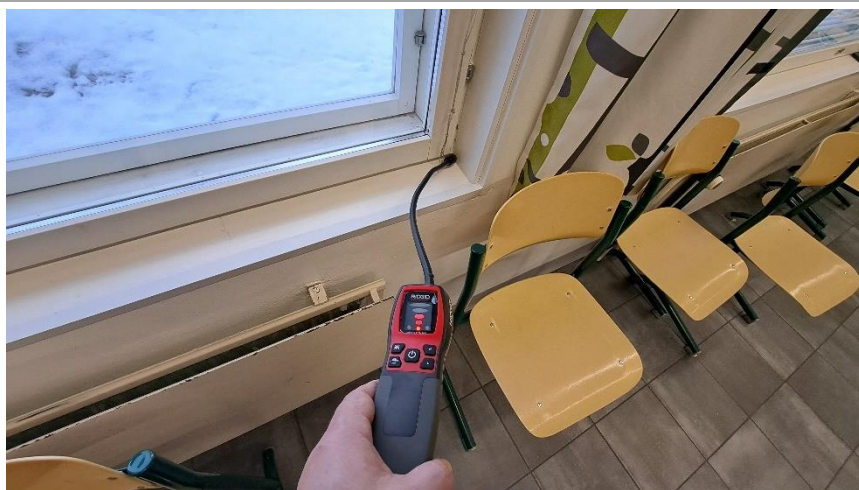
Musiikkiluokka. Merkkiainekaasutestaus.  
Ilmavuoto.

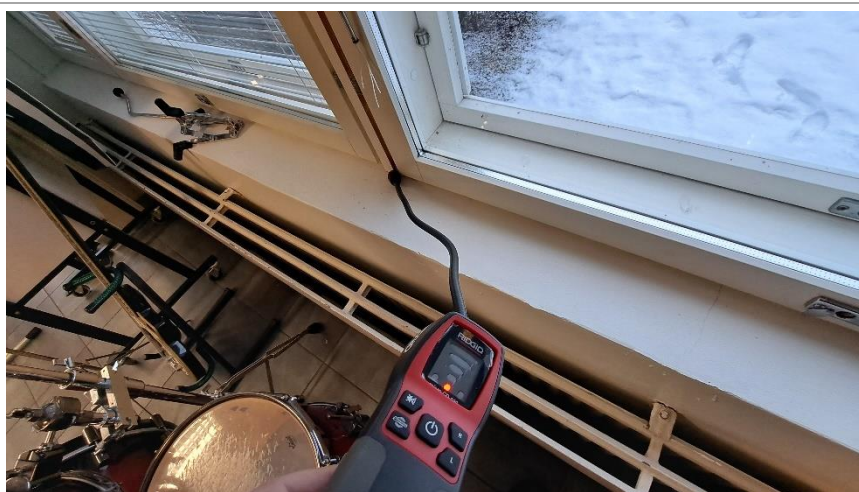
Musiikkiluokka. Merkkiainekaasutestaus.  
Ilmavuoto.

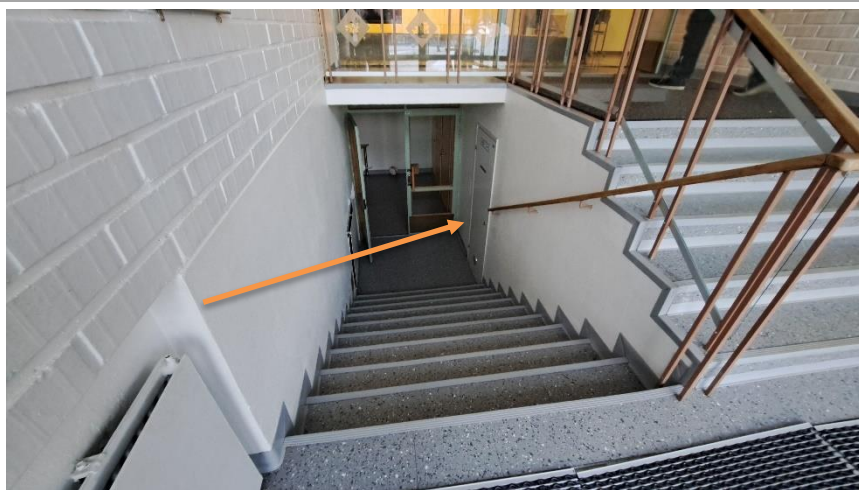
Pääsisäänkäynnin portaiden alapäässä  
oikealla siivousvälinevarasto, jossa on  
mikrobiperäinen haju.

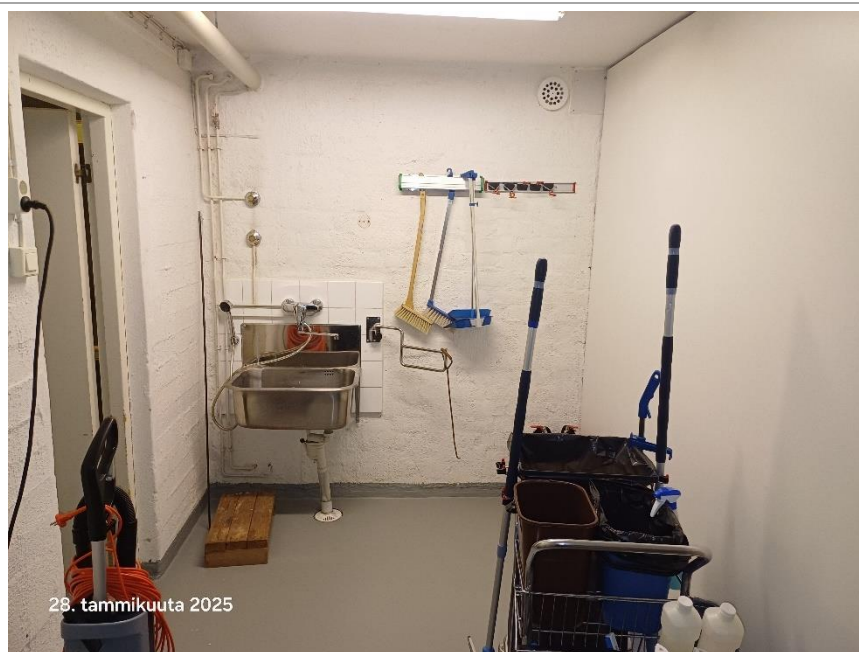
Pääsisäänkäynnin portaiden alapäässä oikealla siivousvälinevarasto, jossa on mikrobiperäinen haju.

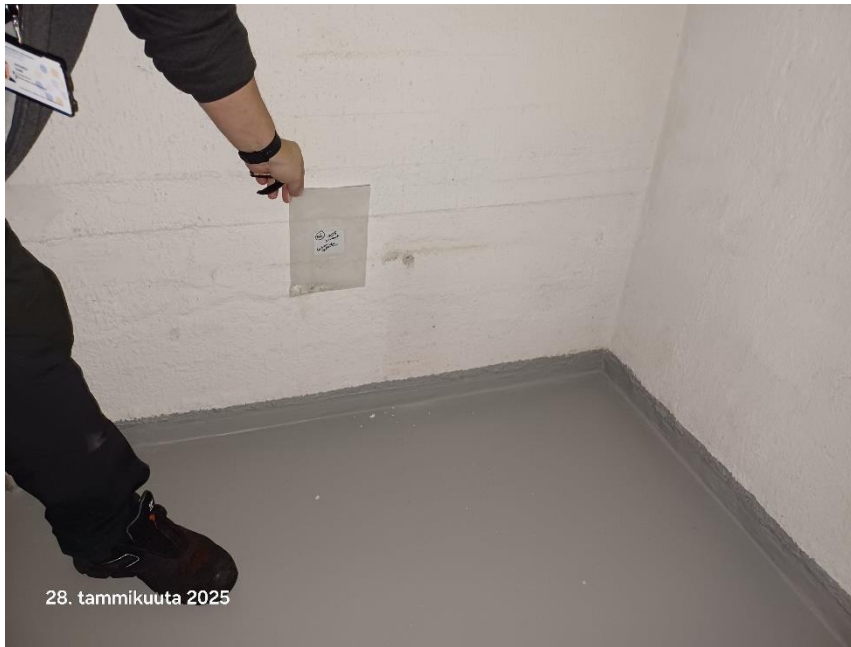
Pääsisäänkäynnin portaiden alapäässä oikealla siivousvälinevarasto, jossa on mikrobiperäinen haju. Maanpaineseinä otettiin materiaalinäyte, jossa todettiin selvä kasvu materiaalissa.

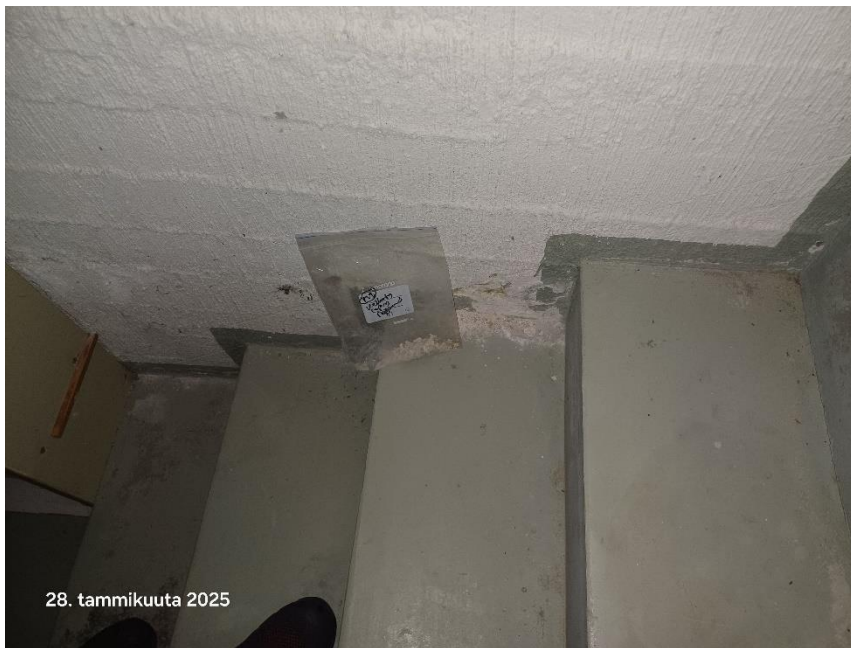
Kellarisrapun maanpaineseinästä otettiin materiaalinäyte tasoitteesta, jossa todettiin selvä mikrobikasvu materiaalissa. Tilasta on ilmayhteys alakerran aulaan.

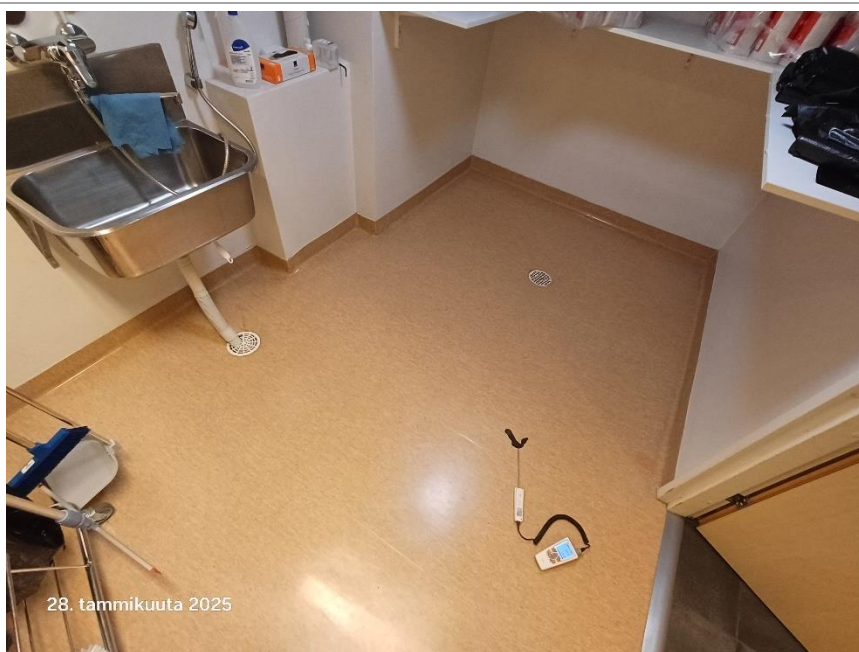
Siivousvälinevaraston lattian  
muovimattopinnoitteen alla ei todettu  
kosteutta viiltomittauksessa.  
Alapohjarakenteissa ei suositella  
muovimattopinnoitteita.

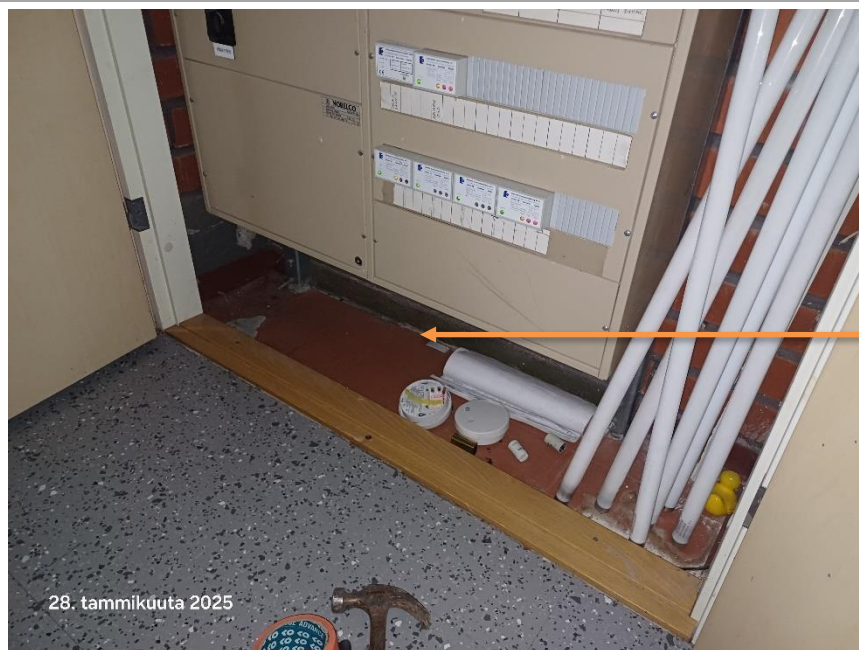
Alakerta, sähkökeskuksen alla lattian ja väliseinän liittymäkohdassa rakoa.

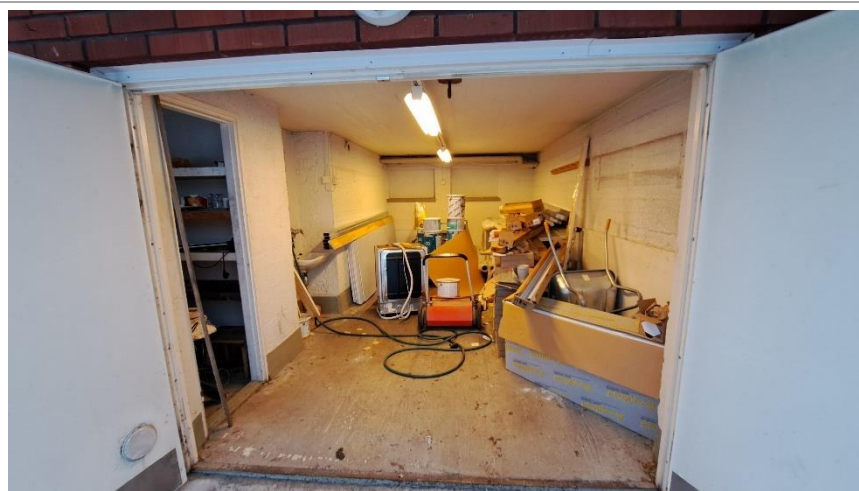
Autotalli, jossa todettiin voimakasta hajua.
