**Pappilanmäen koulu  
Puistotie 8  
17500 Padasjoki**

**RAKENNUKSEN KOSTEUS- JA  
SISÄILMATEKNINEN KUNTOTUTKIMUS  
SEKÄ OLOSUHDEARVIOINTI**

**Tutkimusselostus**

**27.5.2025**

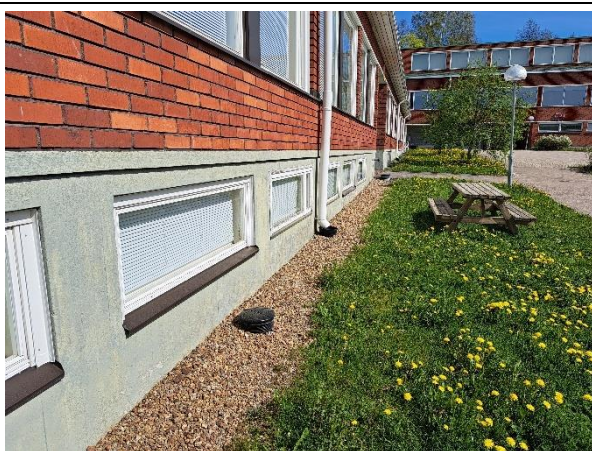
Kuva 11. Etupihan maanpaineeseinäosuudella on salaojan tarkastuskaivot (2 kpl).

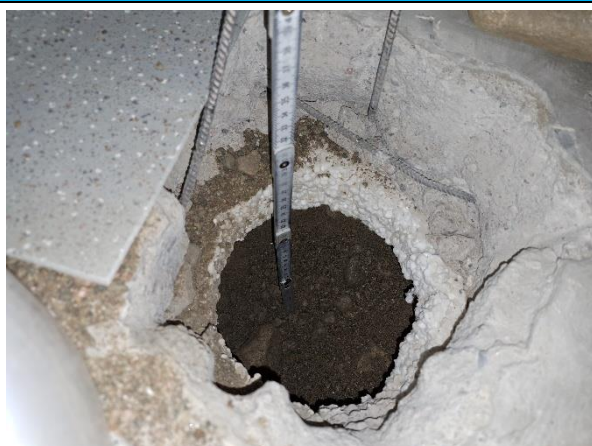
Kuva 20.3 Yleiskuva alustäytön kiviaineesta

Rakeisuuskokeen perusteella näytteen massasta noin 75 % on halkaisijaltaan pienempää kuin 10 mm. Noin 85 % näytteen massasta on halkaisijaltaan pienempää kuin 16 mm. Rakeisuuskokeen perusteella maanvaraisen betonilaatan alla oleva sora/hiekkatäyttö koostuu pääosin hyvin hienojakoisesta kiviaineksesta eli hiekasta. Kyseisessä täyttömateriaalissa tapahtuu kapillaarista kosteuden nousua.

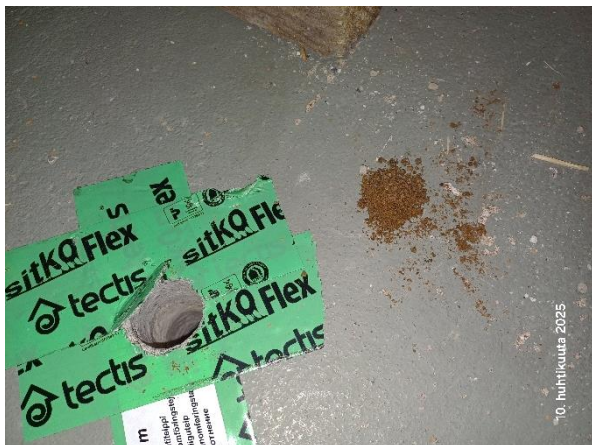
Kuva 23. Alapohjan rakennetarkistusporaus maanvarainen betonilaatta. Alla hienoa hiekkaa.

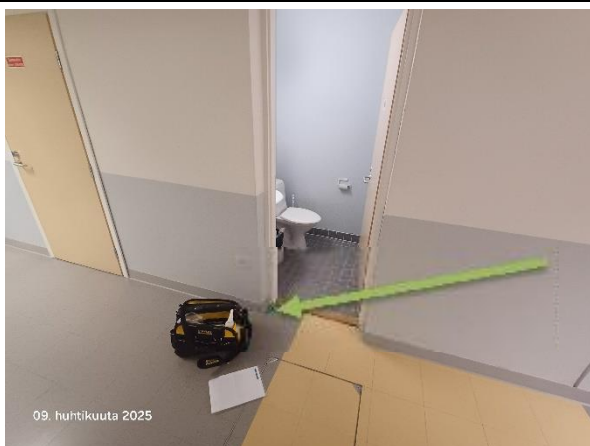
Kuva 27. Viiltomittauksen perusteella opettajien huoneen luona olevan käytävän pinnoitteen alla kosteutta.

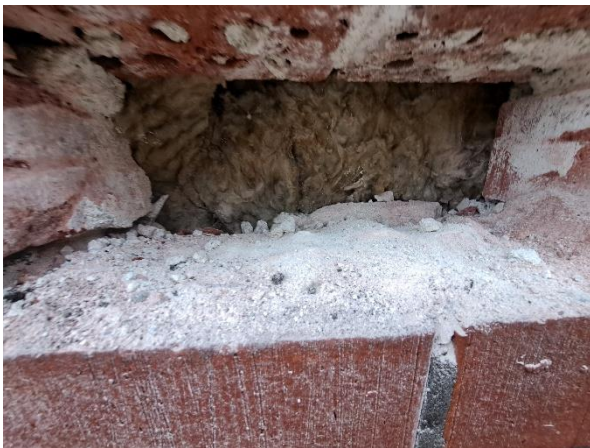
Kuva 35. Etupihan puolella ulkoseinän eristeenä kivivillaa.

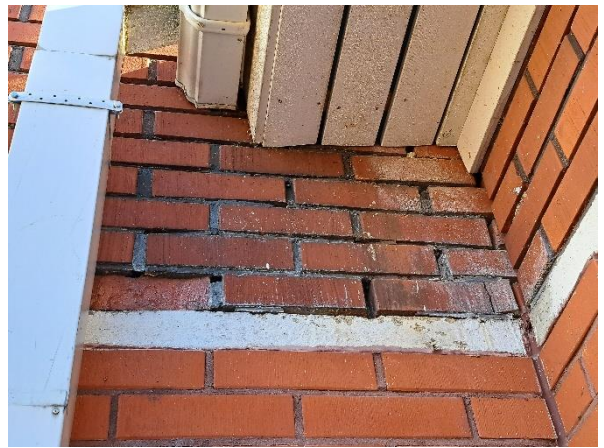
Kiinteistön ulkopuolelta tarkasteltaessa ulkoseinät ovat pääosin hyväkuntoisia. Teknisentyön päädyssä on matalanosan ja luokkasiiven ulkoseinärakenteiden liittymäkohdassa nähtävissä tiiliseinässä pakkasrapautumaa. Vastaavia vauriojälkiä havaittiin myös savuhormin ja porraskäytävän ulkoseinärakenteen liittymäkohdassa. Ulkoseinärakenteen julkisivun tiilimuuraus on

Kuva 36. Teknisen työn päädyssä on jäätyksen aiheuttamaa rapaumaa.

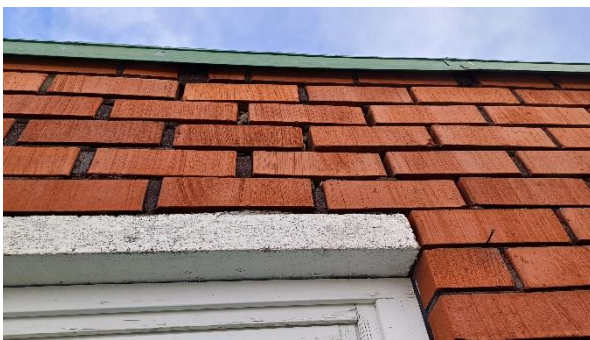
Liikuntasalin sisäpihan puoleisen yläosan ulkoseinärakenne tarkastettiin ruokalan vesikaton kautta. Havaintojen perusteella liikuntasalin yläosan ulkoseinärakenteen julkisivun tiilisaumaukset ovat paikoin erittäin rapautuneita. Ikkunoiden karmit ja puitteet ovat ulkoapäin osin huonokuntoisia. Ikkunoiden pellityksissä todettiin olevan aistinvaraisesti arvioituna merkittäviä epätiiveyskohtia.

Kuva 37. Liikuntasalin ruokalan puoleiset ulkoseinän tiilisäumat huonokuntoisia.

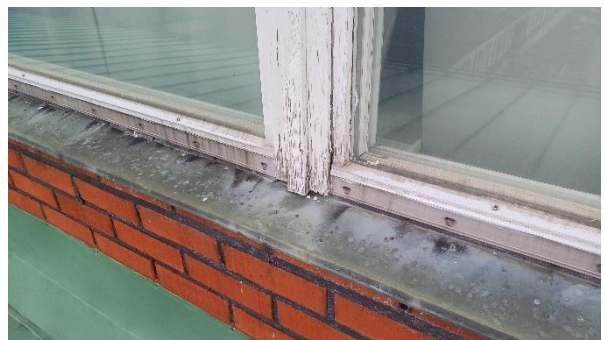
Kuva 38. Liikuntasalin ruokalan puoleiset ikkunat teknisen käyttöiän ohittaneita.

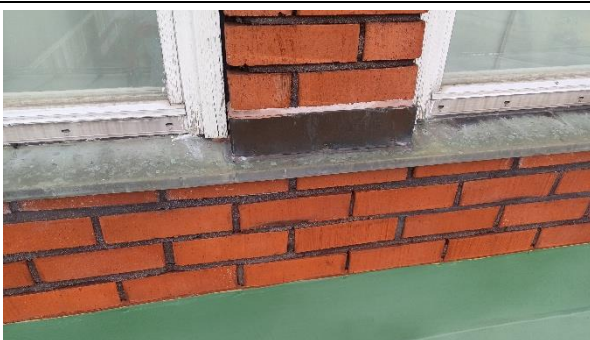
Kuva 39. Liikuntasalin ruokalan puoleiset ulkoseinän tiilisäumat huonokuntoisia.

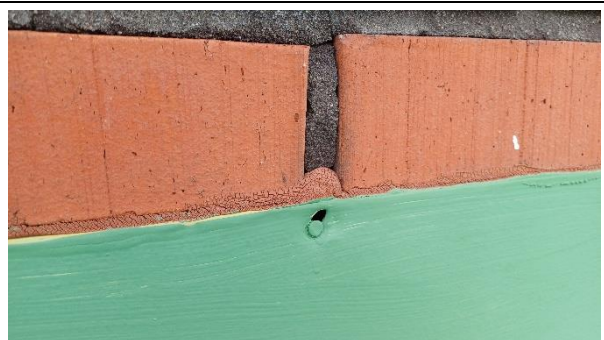
Liikuntasaliin on tullut useita kertoja vuotovesiä yläosan ulkoseinän kautta. Liikuntasalissa todetut vesivuodot johtuvat julkisivun ja ikkunaliittymien epätiiveyskohdista.

Kuva 40. Pellityksen ja sauman massauksissa on epätiiveyksiä.

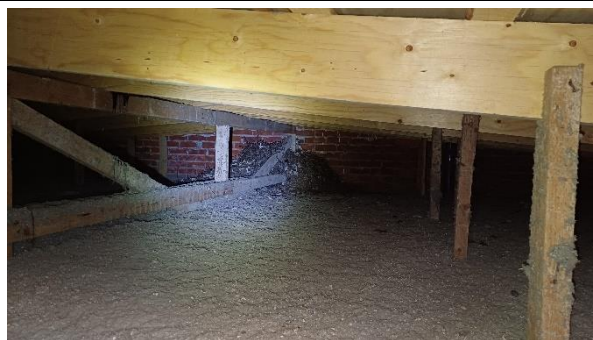
Kuva 52. Luokkasiiven yläpohjatilassa iso linnunpesä

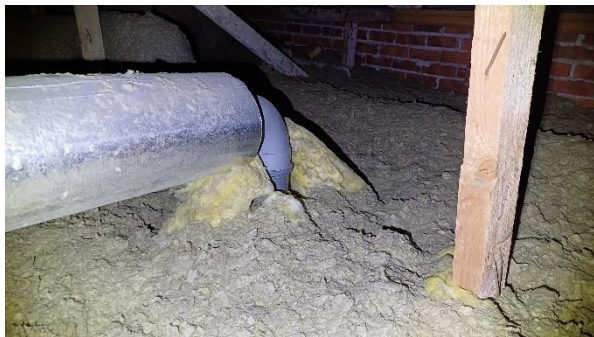
Kuva 55. Ruokalan yläpuolisessa yläpohjatilassa viemärin tuuletusputki lämmöneristetty puutteellisesti

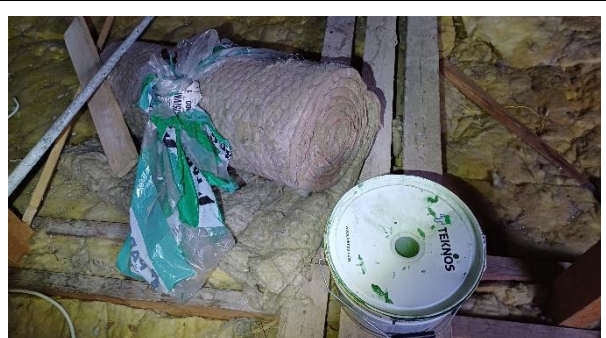
Kuva 58. Liikuntasalin yläpuolisessa yläpohjatilassa sinne kuulumatonta rakennusjätettä

- Suositellaan korjaamaan yläpohjatiloiissa havaitut selvät silminnähtävät kosteusvaurioalueet
- Suositellaan poistamaan yläpohjatiloiista sinne kuulumaton rakennusjäte sekä lintujen pesät
- Suositellaan saneeraamaan yläpohjatilat seuraavan peruskorjauksen yhteydessä
