**Pappilanmäen koulu  
Puistotie 8  
17500 Padasjoki**

**RAKENNUKSEN KOSTEUS- JA  
SISÄILMATEKNINEN KUNTOTUTKIMUS  
SEKÄ OLOSUHDEARVIOINTI**

**Tutkimusselostus**

**27.5.2025**

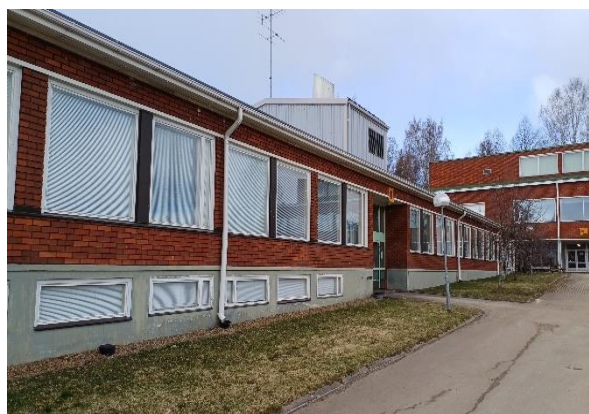
Kuva 4. Etupihan puolella maanpaineiseinällisellä osuudella salaojan tarkastuskaivot.

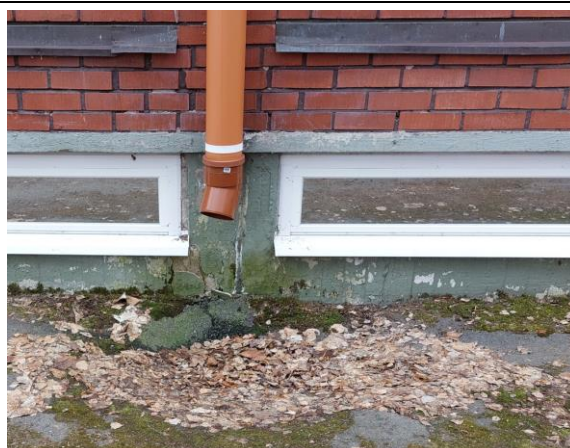
Kiinteistö sijaitsee loivasti viettävällä rinnetontilla. Piha-alue on asfaltoitu ja pääsisäänkäynnin edessä on kiveys. Seinien vierustoilla on nurmikkoalueet ja sokkelin vieressä osin sora- ja kivitukit. Takapihan puolella on nurmikkoaluetta. Pappilan puolen piha on myös asfaltoitu. Kiinteistön matalan osan päässä on jonkin verran kasvillisuutta, mikä lisää ulkoseinä- ja kiveyksen kosteusrasitusta sekä hidastaa rakenteen kuivumista kosteusrasituksen jälkeen. Useassa rännikaivossa todettiin, etenkin takapihan ja pappilan puolella runsaasti lehtiroskaa, joka on tukkinut rännikaivot. Pappilan puolella rännikaivon yläpuolella seinässä oli myös sammalkasvustoa, mikä viittaa pitkäaikaiseen kosteusrasitukseen.

Kuva 8. Sadevesikaivo tukossa, sokkelissa kasvaa sammalta.

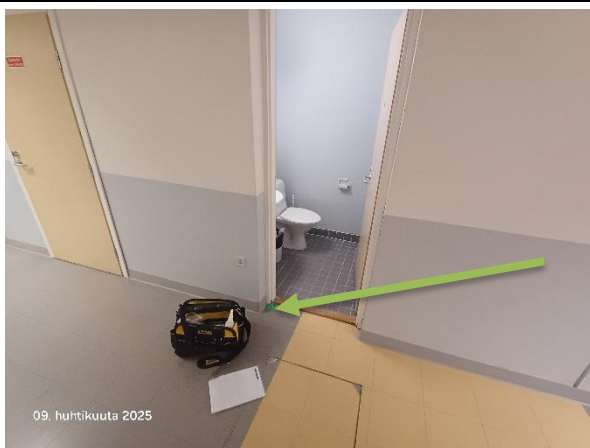
Kuva 27. Viiltomittauksen perusteella opettajien huoneen luona olevan käytävän pinnoitteen alla kosteutta.

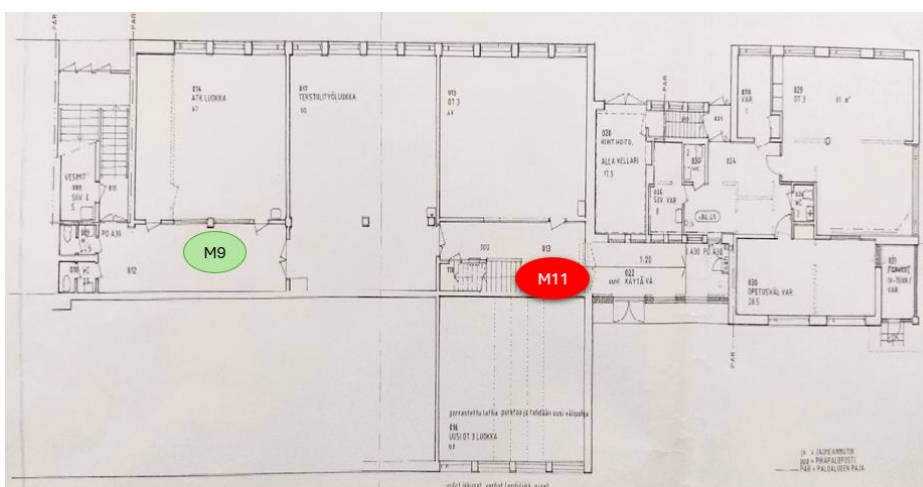
Pohjakuva 6. Näytteenottopisteet. Alin kerros, opetusluokkasiipi (matalan päädyn osa)

| Näyte nro. | Näytteen-ottotila | Rakenneosa | Materiaali | Tuloksen tulkinta |
|---|---|---|---|---|
| M11 | Ala käytävä, oven edestä | Lattia/ alapohja | Vinyylilaatta | Selvä mikrobikasvu materiaalissa |

Saatujen analyysivastausten perusteella näytteistä kahdesta kolmessa todettiin selvä mikrobikasvu materiaalissa. Yhdessä näytteessä (#M9) todettiin kuusi pesäkettä sädesieniä, joiden esiintymistä vähäisessä määrin voidaan pitää normaalina. Mikrobivaurioituneissa kahdessa näytteessä todettiin runsasta kasvua kosteusvauriota indikoivia homemikrobisukuja. Tuloksen perusteella voidaan todeta näytteissä olleen kosteudesta johtuvia mikrobivaurioitumisia, jotka vaativat korjaustoimenpiteitä.

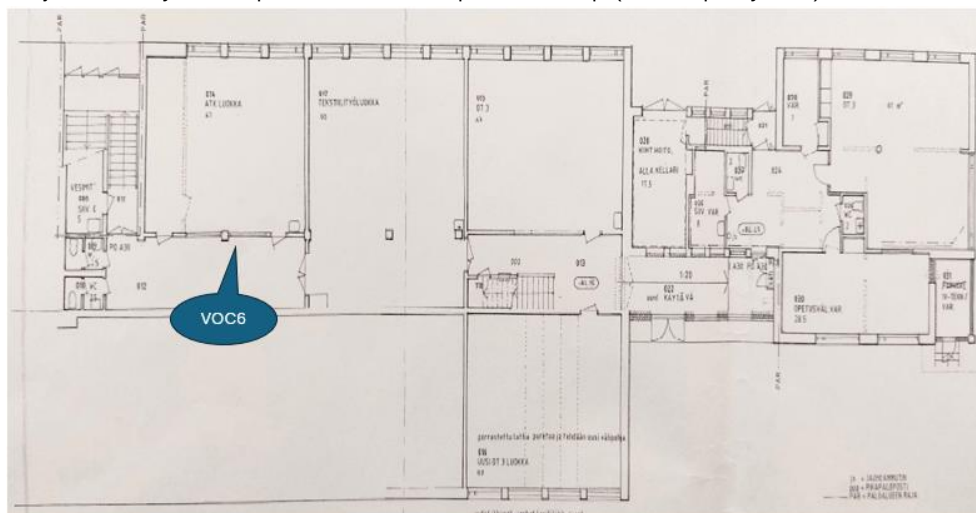
Pohjakuva 9. Näytteenottopisteet. Alin kerros, opetusluokkasiipi (matalan päädyn osa)

Saatujen analyysivastausten perusteella kahdessa kuudesta näytteestä todettiin ylitys haihtuvien orgaanisten yhdisteiden osalta Työterveyslaitoksen antamiin viitearvoihin. Tuloksen perusteella voidaan todeta, että maanvaraisten lämmöneristettyjen rakenteiden päälle asennettujen tiiviiden lattiapinnoitteiden alla voi olla paikallisia vaurioita (kemiallisia hajoamisprosesseja), joista voi sisäilmaan alkaa kulkeutua ajan saatossa ärsytysoireita aiheuttavia VOC-yhdisteitä.

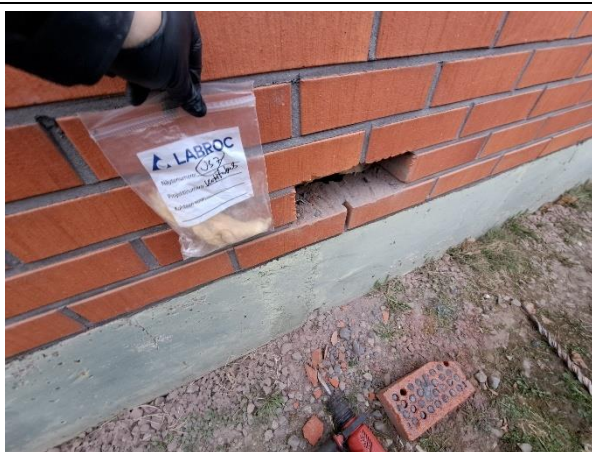
Kuva 33. Ulkoseinät ovat tiili- villa- tiili rakenteisia. Ulkoseinän eristeistä otettiin mikrobimateriaalinäytteitä irrotettujen tiilien ja porareikien kautta.

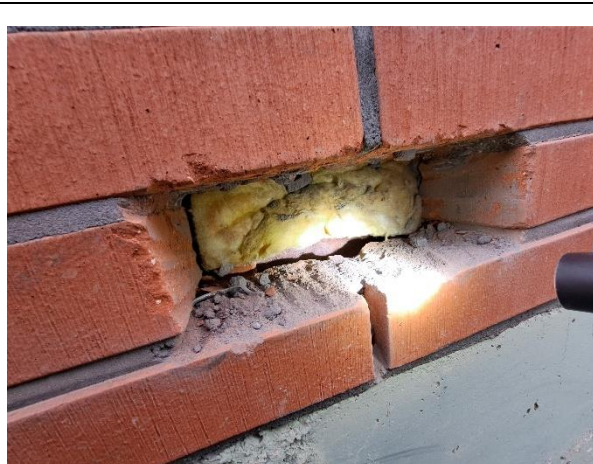
Kuva 34. Ulkoseinissä on eristeenä, sekä lasi- että kivivillaa (mineraalivillaa).

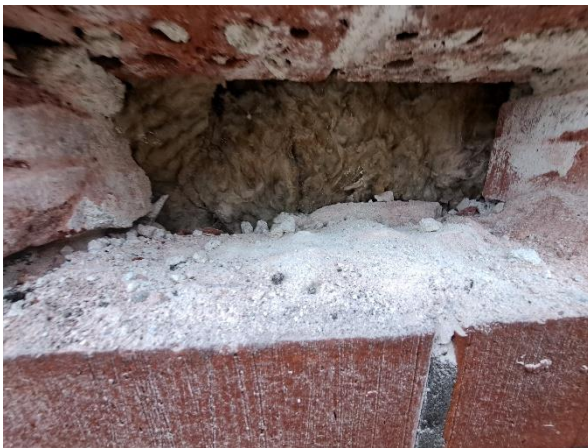
Kuva 35. Etupihan puolella ulkoseinän eristeenä kivivillaa.

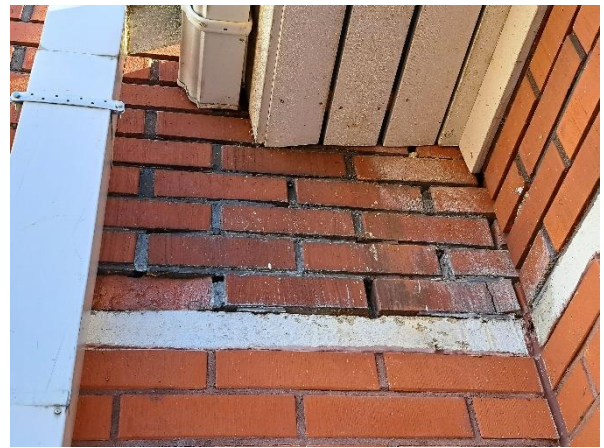
Kiinteistön ulkopuolelta tarkasteltaessa ulkoseinät ovat pääosin hyväkuntoisia. Teknisentyön päädyssä on matalanosan ja luokkasiiven ulkoseinärakenteiden liittymäkohdassa nähtävissä tiiliseinässä pakkasrapautumaa. Vastaavia vauriojälkiä havaittiin myös savuhormin ja porraskäytävän ulkoseinärakenteen liittymäkohdassa. Ulkoseinärakenteen julkisivun tiilimuuraus on

Kuva 36. Teknisen työn päädyssä on jäätyksen aiheuttamaa rapaumaa.

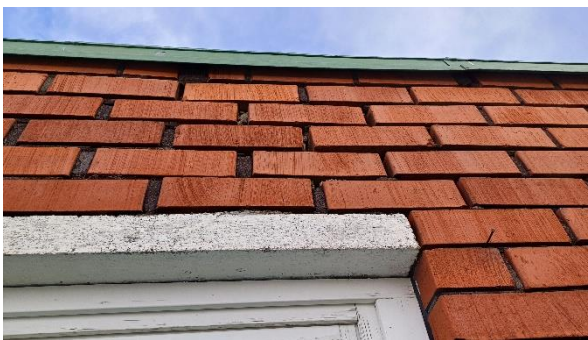
Liikuntasalin sisäpihan puoleisen yläosan ulkoseinärakenne tarkastettiin ruokalan vesikaton kautta. Havaintojen perusteella liikuntasalin yläosan ulkoseinärakenteen julkisivun tiilisaumaukset ovat paikoin erittäin rapautuneita. Ikkunoiden karmit ja puitteet ovat ulkoapäin osin huonokuntoisia. Ikkunoiden pellityksissä todettiin olevan aistinvaraisesti arvioituna merkittäviä epätiiveyskohtia.

Kuva 37. Liikuntasalin ruokalan puoleiset ulkoseinän tiilisäumat huonokuntoisia.

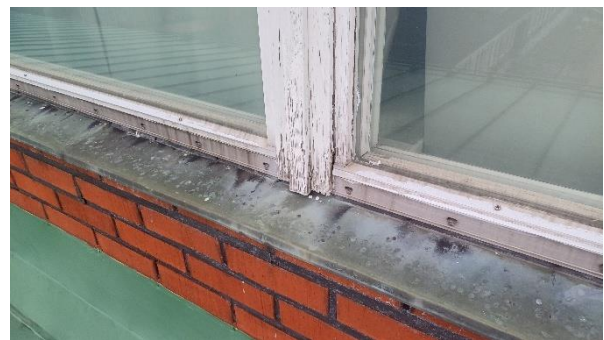
Kuva 38. Liikuntasalin ruokalan puoleiset ikkunat teknisen käyttöön ohittaneita.

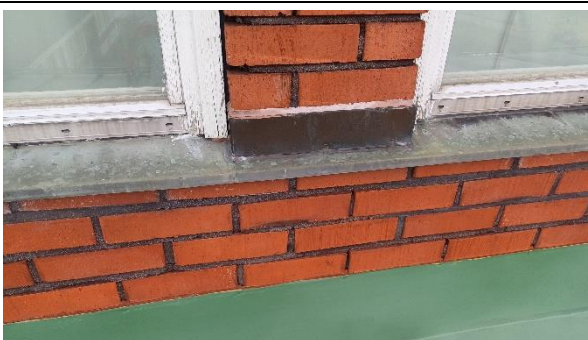
Liikuntasaliin on tullut useita kertoja vuotovesiä yläosan ulkoseinän kautta. Liikuntasalissa todetut vesivuodot johtuvat julkisivun ja ikkunaliittymien epätiiveyskohdista.

Kuva 39. Liikuntasalin ruokalan puoleiset ulkoseinän tiilisäumat huonokuntoisia.

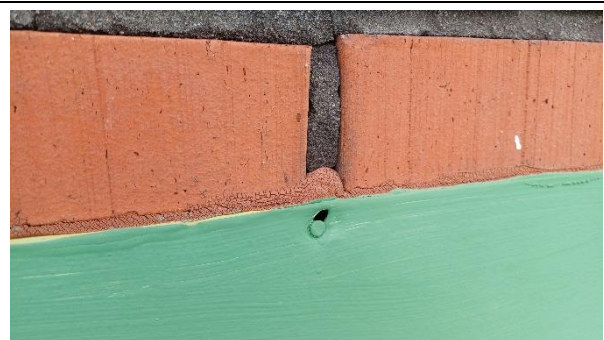
Kuva 40. Pellityksen ja sauman massauksissa on epätiiveyksiä.

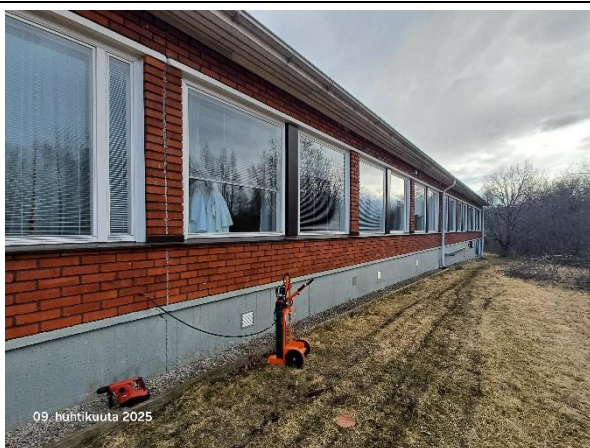
Kuva 43. Merkkiaineekaasututkimuksen alipaineistuslaitteisto. Merkkiaineekaasua johdettiin ulkoseinärakenteen eristetilaan ulkopuolelta

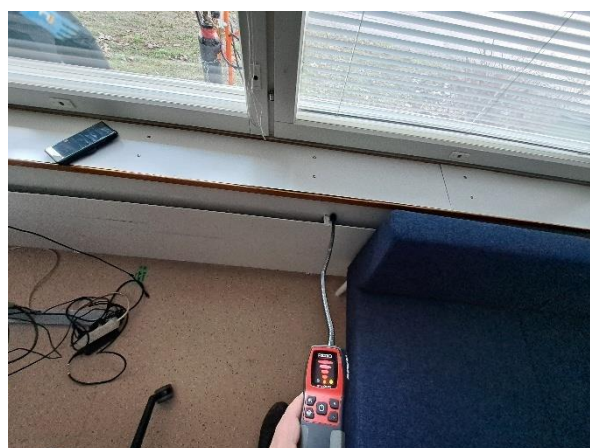
Merkkiaineekaasutestauksessa havaittiin merkittävää ilmavuotoa sisäilmaan fysiikka-kemia-luokan pilarin ja ulkoseinän liittymäkohdasta, aulatasanteen ikkunapenkeistä, opinto-ohjaajan ja kouluterveydenhoitajan huoneiden ikkunapenkeistä, teknisen työn ikkunapenkeistä sekä kuvaamataidon luokan ikkunapenkistä.

Kuva 46. Opinto- ohjaajan huoneen ja terveydenhoitajan ikkunapenkeistä havaittiin ilmavuotoa sisäilmaan.

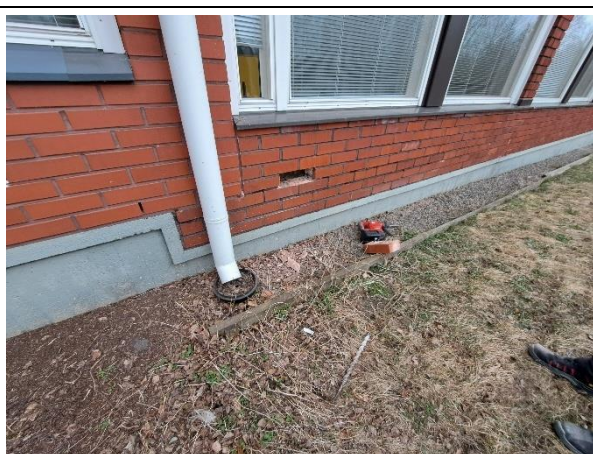
Ulkoseinän rakenneavauskohdasta todettiin ulkoseinärakenteen olevan rakennepiirustusten (US1) mukaisia. Ulkoseinän eristeenä on mineraalivillaa, osin lasivillaa ja osin kivivillaa.

Kuva 47. Yleiskuva rakenneavauskohdasta takapihan puolelta

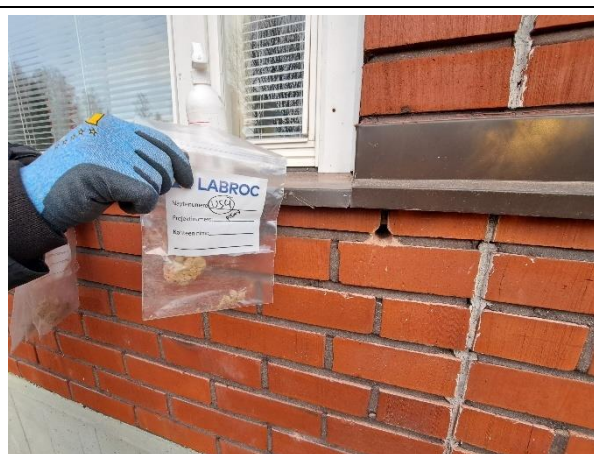
Kuva 48. Ulkoseinän eristetilan mikrobinäytteenotto porareian kautta

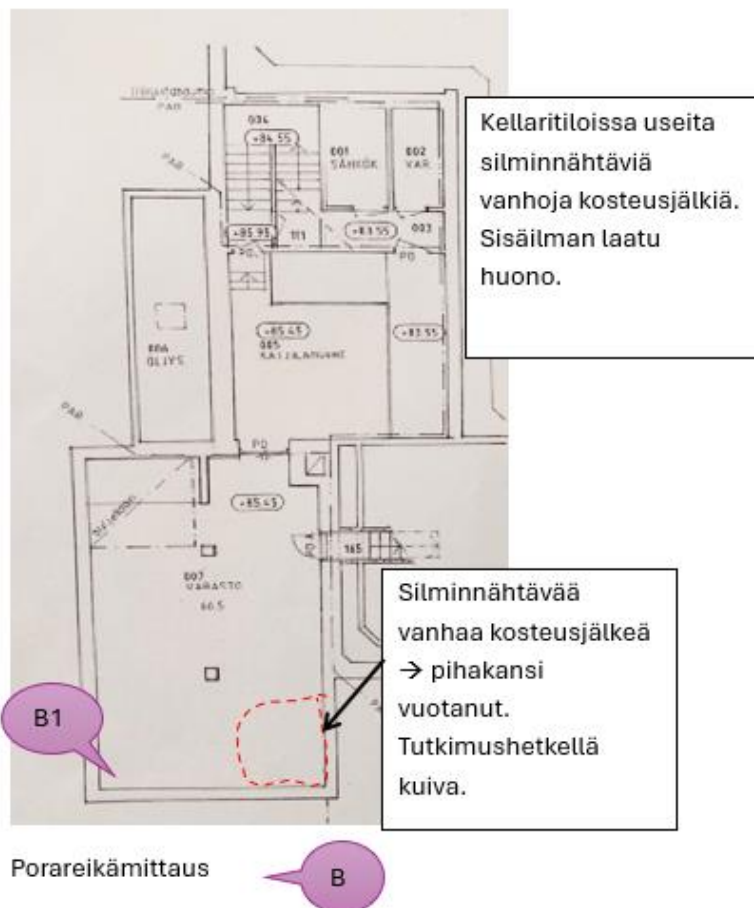
Pohjakuva 11. Kellarikerroksen kosteusmittaukset

Suoritettujen porareikäkosteusmittausten perusteella rakenteet olivat kuivia.

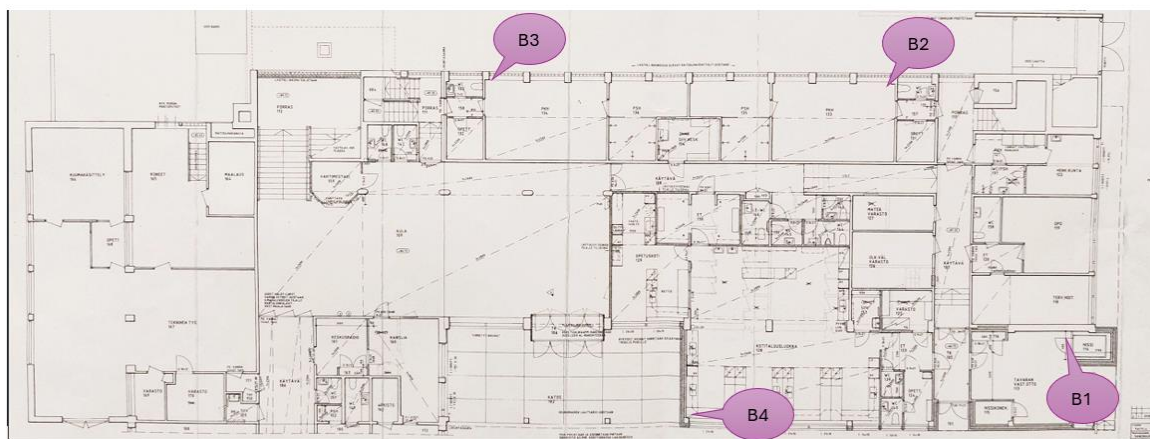
Pohjakuva 12. 1 kerroksen kosteusmittaukset liikuntasalisiipi

Suoritettujen porareikäkosteusmittausten perusteella rakenteet olivat kuivia.

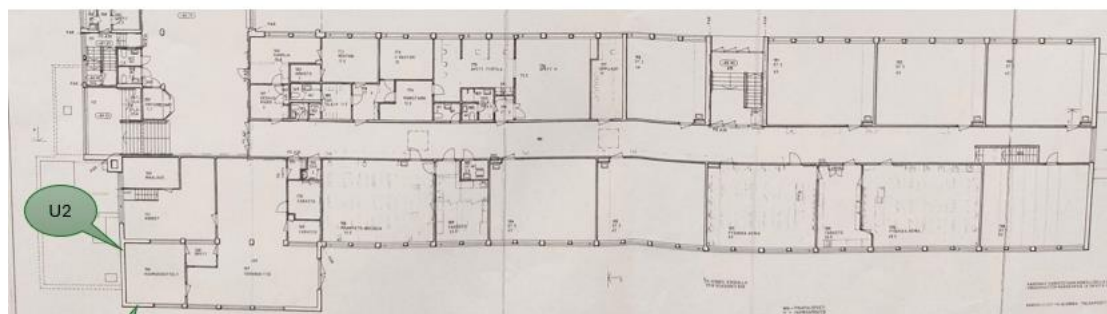
Pohjakuva 13. 1 kerroksen kosteusmittaukset luokkasiipi

Suoritettujen porareikäkosteusmittausten perusteella rakenteet olivat kuivia.

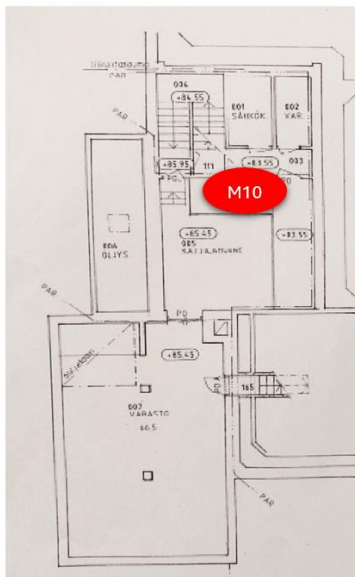
Pohjakuva 14. Seinien mikrobimateriaalinäytteenottopisteet kellarikerros

Ei mikrobikasvua

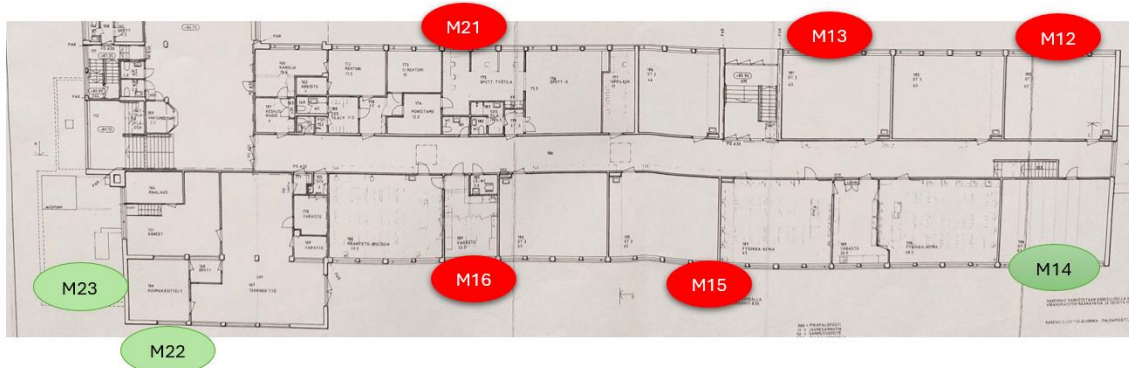
Pohjakuva 15. Seinien mikrobimateriaalinäytteenottopisteet luokkasiipi

Ei mikrobikasvua

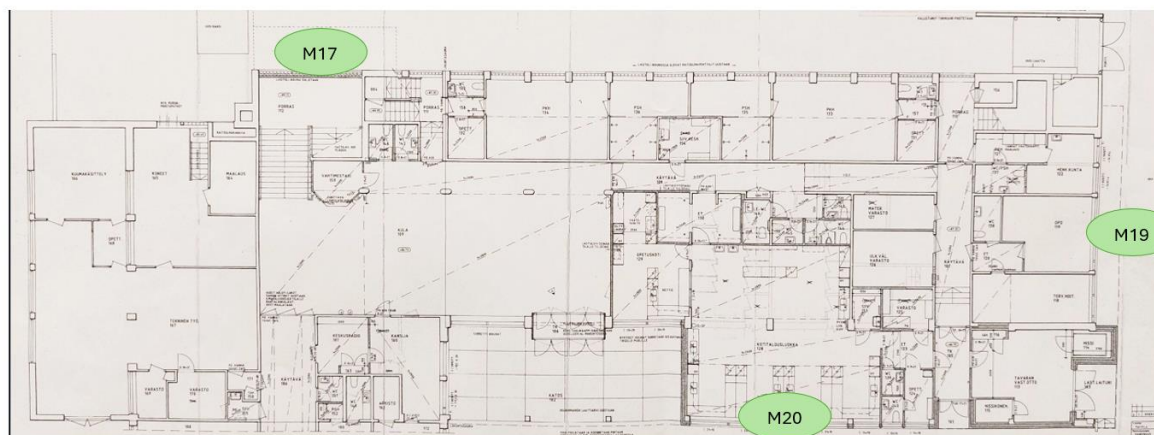
Pohjakuva 16. Seinien mikrobimateriaalinäytteenottopisteet kotitalousluokkasiipi

Ei mikrobikasvua

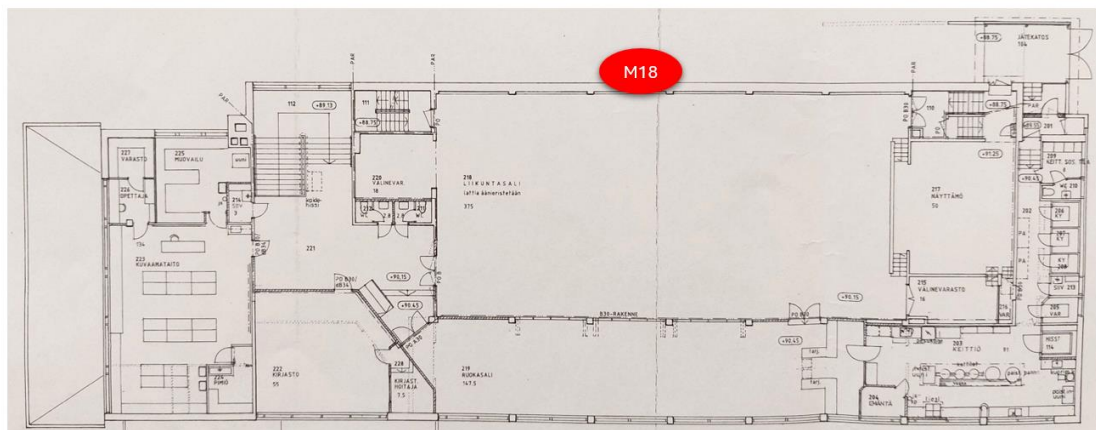
Pohjakuva 17. Seinien mikrobimateriaalinäytteenottopisteet 2 krs. liikuntasali

Ei mikrobikasvua

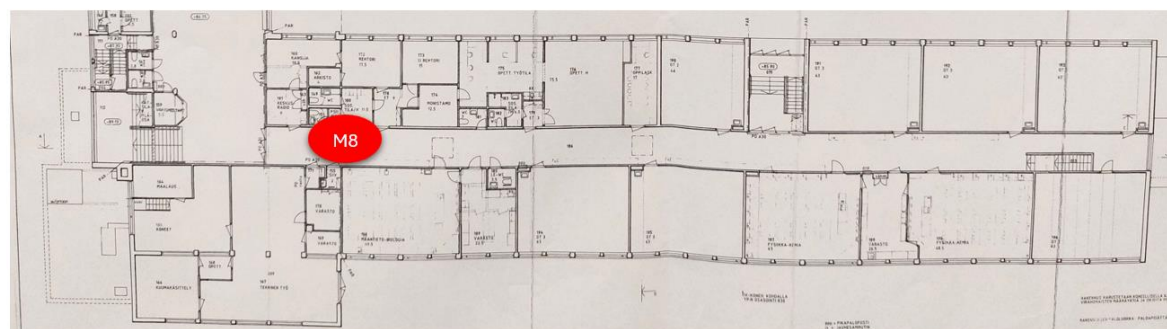
Pohjakuva 21. Mikrobimateriaalinäytteenottopisteet käytävä teknisen työluokan oven vastapäätä olevan Wc: n edestä

Ei mikrobikasvua

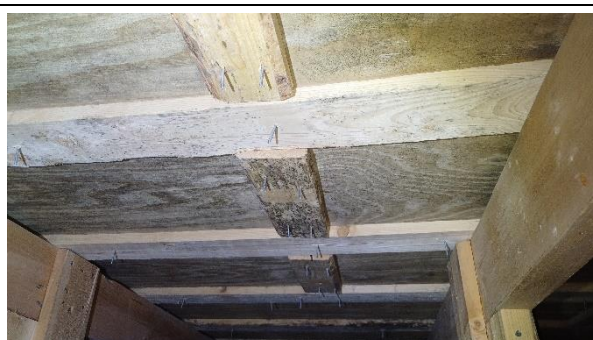
Kuva 50. Teknisen työn tilan yläpuolella olevassa yläpohjatilassa puurakenteissa silminnähtävää tummentumaa/mikrobikasvustoa

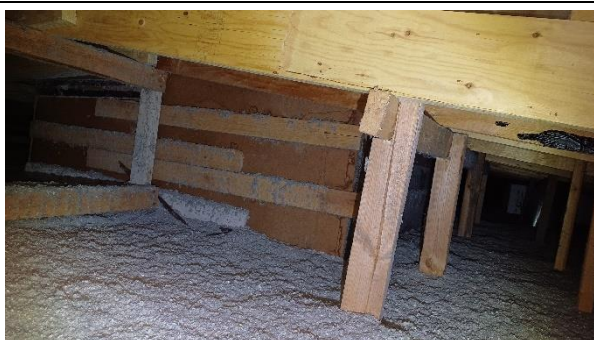
Luokkasiiven yläpohjatilassa havaittiin kattoikkunoiden rakenteissa silmännähtäviä kosteusvauriojälkiä. Lautasantennin jalan kohdalla havaittiin lämmöneristekerroksen yläpinnassa lämmöneristekerroksen kostumiseen viittaavia jälkiä. Havainnot viittaavat siihen, että lautasantenninjalan ja vesikaton sekä kattoikkunan ja vesikaton liittymäkohta ei ole vesitiivis. Lisäksi yläpohjatilassa havaittiin iso linnunpesä. Lintujen havaittiin kulkevan yläpohjatilaan räystäslaudoituksessa olevan reiän kautta.

Kuva 51. Luokkasiiven yläpohjatilassa kattoikkunan rakenteissa vesivuotojälkiä

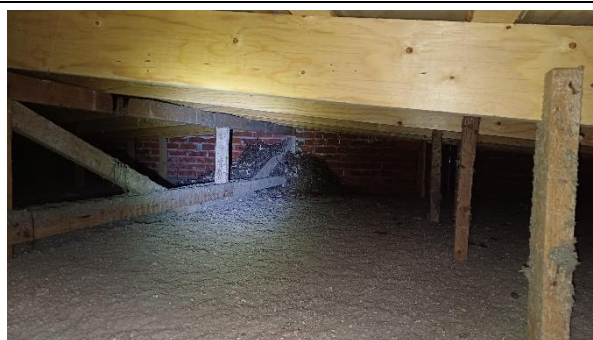
Kuva 52. Luokkasiiven yläpohjatilassa iso linnunpesä

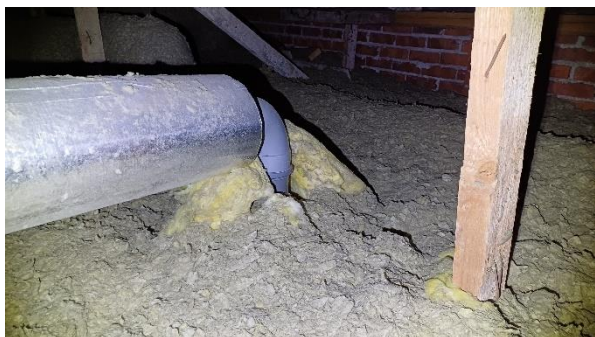
Kuva 55. Ruokalan yläpuolisessa yläpohjatilassa viemärin tuuletusputki lämmöneristetty puutteellisesti

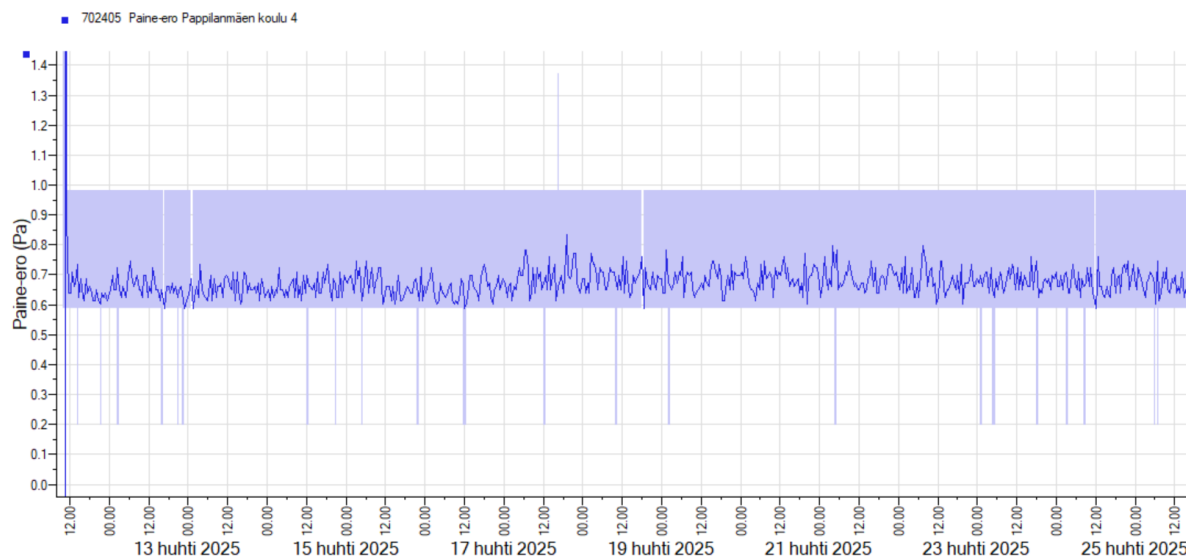
Pappilanmäen koulu 4 Vetokaappi FYS

Fysiikka- kemian varaston kaapin paine-eroseurannasta voitiin havaita, että kaapin alipaineistus toimii: paine- ero pysyy 0...0,5 Pascalin välillä ja ilmansuunta on varastotilasta kaappiin päin (kuvaaja 2).

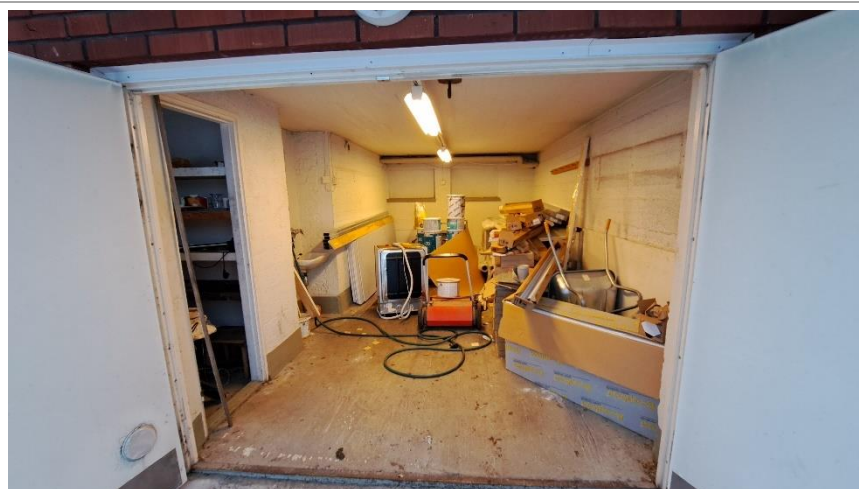
Autotalli, jossa todettiin voimakasta hajua.

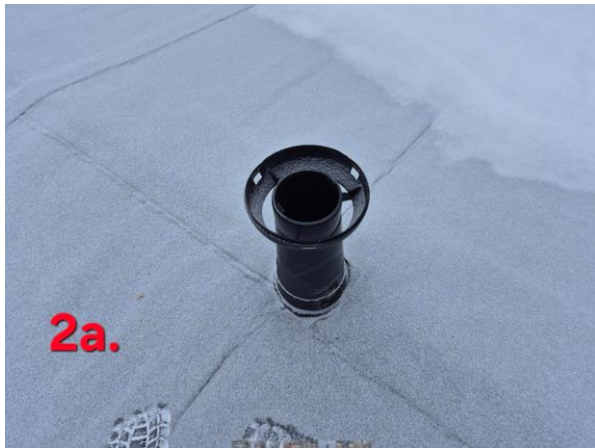
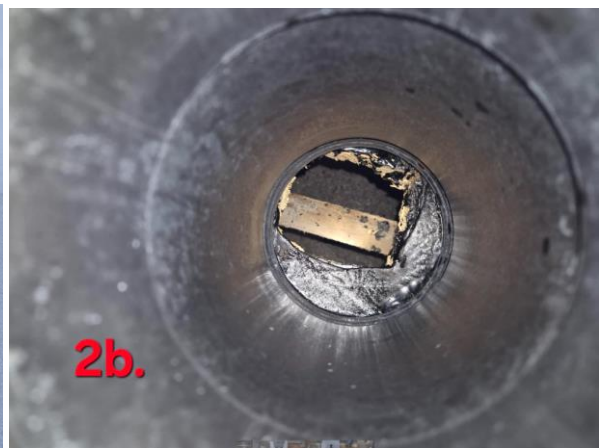
Kuva 2a ja 2b.

Yläpohjan tuuletus putken hattu revitty irti ja nyt pääsee sade vesi suoraan eristetilaan.

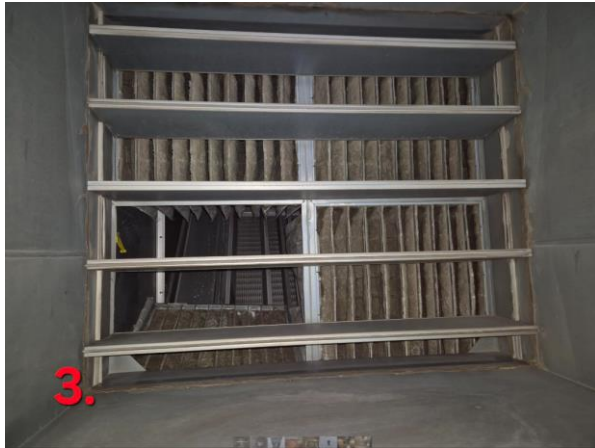
Kuva 3.

Iv konehuone joka katolla. Suodattimet jo tukossa ja mitä ilmeisimmin tästä syystä yksi suodatin osa repeytynyt irti ja ollut jo pitempään. Pieniä hyttysiä ym. havaittavissa tuloelimien puhallus aukoissa.

Tuon suodatin aukon koko ei riitä kattamaan tulokoneen vaatimaa ilmamäärää. Tästä syystä osittain alipaineisuus runsasta iv koneen vaikutus alueella.

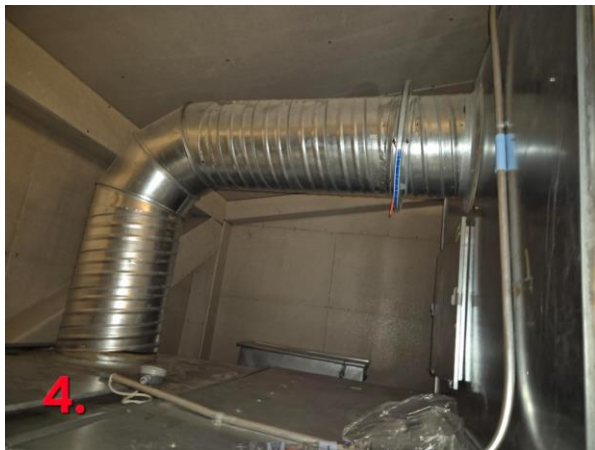
Kuva. 4

”Outo viritys”. Tulo jakolaatikosta menee 315 mm kanava suoraan poisto jakolaatikkoon.
