**Pappilanmäen koulu  
Puistotie 8  
17500 Padasjoki**

**RAKENNUKSEN KOSTEUS- JA  
SISÄILMATEKNINEN KUNTOTUTKIMUS  
SEKÄ OLOSUHDEARVIOINTI**

**Tutkimusselostus**

**27.5.2025**

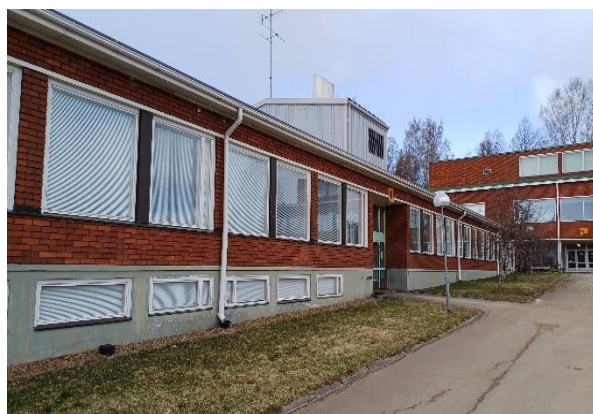
Kuva 4. Etupihan puolella maanpaineiseinällisellä osuudella salaojan tarkastuskaivot.

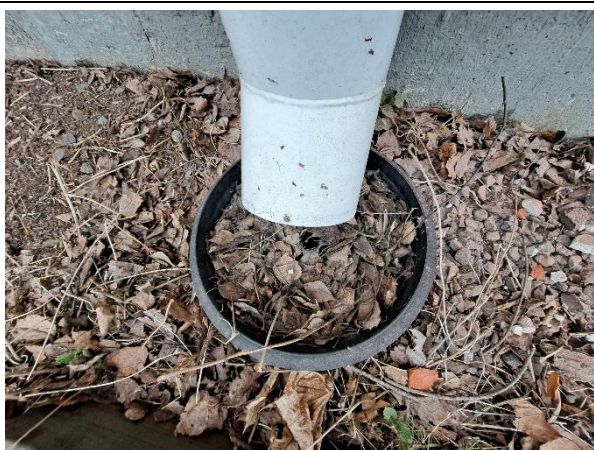
Kiinteistö sijaitsee rinnetontilla. Rakennuksen välittömässä läheisyydessä on vain matalan osan päädyssä jonkin verran kasvillisuutta, joka voi lisätä rakenteiden kosteusrasitusta. Perusmuurissa ei todettu olevan ulkopuolista vedeneristettä, mikä lisää rakennuksen perusmuurin ja alaosien kosteusriskiä. Perusmuurin viereinen maa-aines oli rakennusajankohdalle tyyppillistä hienoa hiekkaa. Maan alla olevissa kellaritiloissa todettiin silminnähtäviä kosteuden aiheuttamia vaurioita sekä aistinvaraisesti todettavissa oleva tunkkainen sisäilman laatu (mikrobiperäistä hajua). Sadevesijärjestelmä oli pappilan puoleiselta seinustalta osin tukossa.

Kuva 7. Sadevesikaivo tukossa.

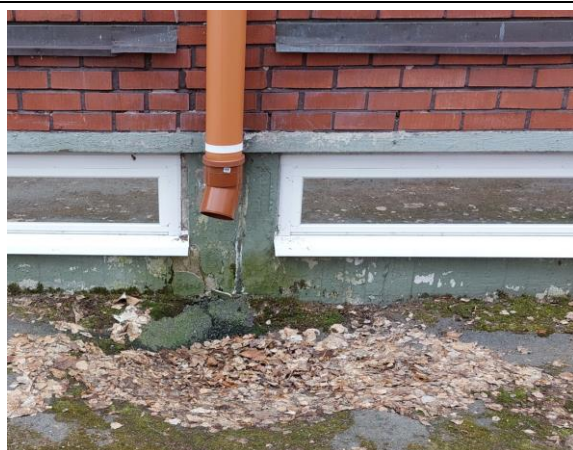
Kiinteistö sijaitsee loivasti viettävällä rinnetontilla. Piha-alue on asfaltoitu ja pääsisäänkäynnin edessä on kiveys. Seinien vierustoilla on nurmikkoalueet ja sokkelin vieressä osin sorastukset. Takapihan puolella on nurmikkoaluetta. Pappilan puolen piha on myös asfaltoitu. Kiinteistön matalan osan päässä on jonkin verran kasvillisuutta, mikä lisää ulkoseinä-rakenteen kosteusrasitusta sekä hidastaa rakenteen kuivumista kosteusrasituksen jälkeen. Useassa rännikaivossa todettiin, etenkin takapihan ja pappilan puolella runsaasti lehtiroskaa, joka on tukkinut rännikaivot. Pappilan puolella rännikaivon yläpuolella seinässä oli myös sammalkasvustoa, mikä viittaa pitkäaikaiseen kosteusrasitukseen.

Kuva 8. Sadevesikaivo tukossa, sokkelissa kasvaa sammalta.

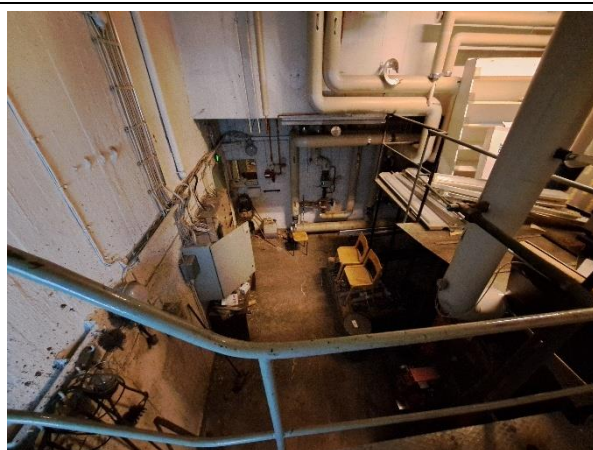
Kuva 15. Maan alla olevissa kellaritiloissa on myös maanvarainen betonilaatta ilman alapuolista lämmöneristettä.

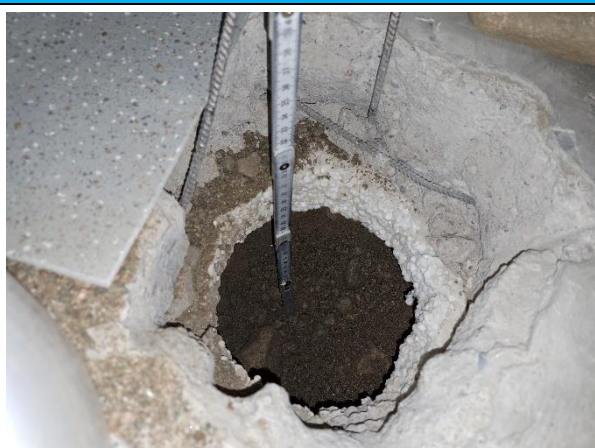
Kuva 20.3 Yleiskuva alustäytön kiviaineesta

Rakeisuuskokeen perusteella näytteen massasta noin 75 % on halkaisijaltaan pienempää kuin 10 mm. Noin 85 % näytteen massasta on halkaisijaltaan pienempää kuin 16 mm. Rakeisuuskokeen perusteella maanvaraisen betonilaatan alla oleva sora/hiekkatäyttö koostuu pääosin hyvin hienojakoisesta kiviaineksesta eli hiekasta. Kyseisessä täyttömateriaalissa tapahtuu kapillaarista kosteuden nousua.

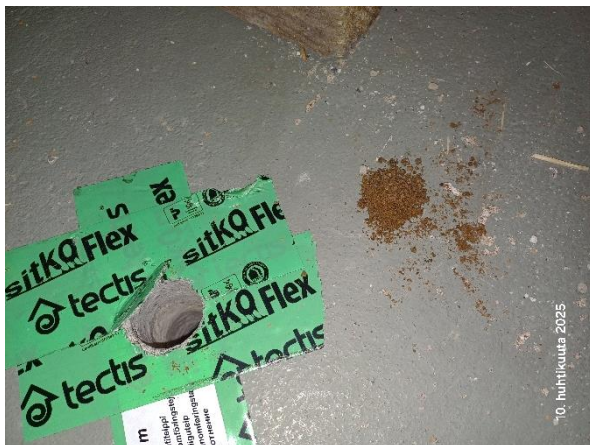
Kuva 23. Alapohjan rakennetarkistusporaus maanvarainen betonilaatta. Alla hienoa hiekkaa.

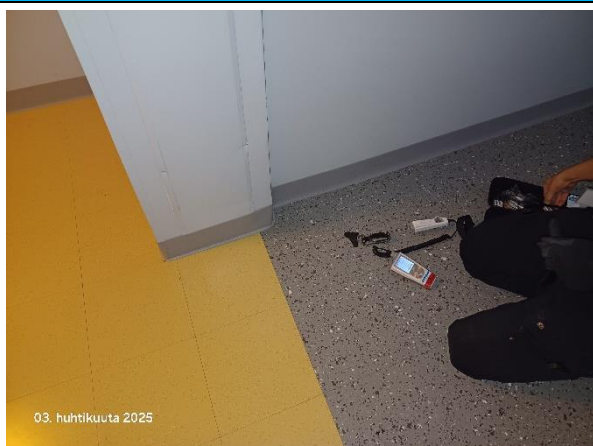
Kuva 25. Matalan osan käytävä, viiltokosteusmittaus pinnoitteen alta.

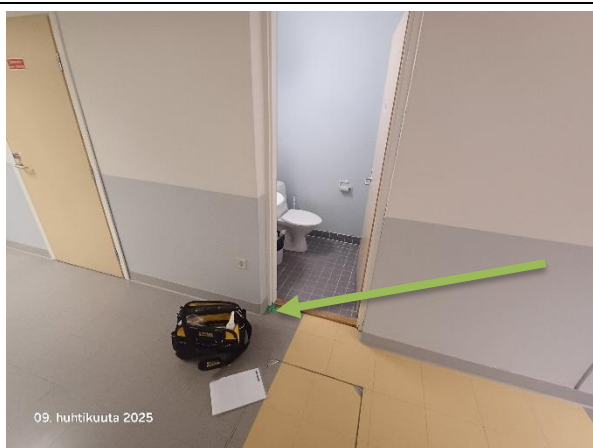
Kuva 27. Viiltomittauksen perusteella opettajien huoneen luona olevan käytävän pinnoitteen alla kosteutta.

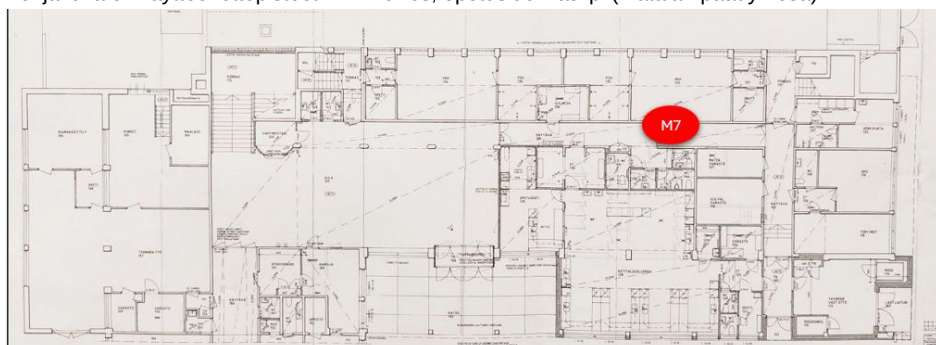
Pohjakuva 5. Näytteenottopisteet. Alin kerros, opetusluokkasiipi (matalan päädyn osa)

| Näyte nro. | Näytteen-ottotila | Rakenneosa | Materiaali | Tuloksen tulkinta |
|---|---|---|---|---|
| M11 | Ala käytävä, oven edestä | Lattia/ alapohja | Vinyylilaatta | Selvä mikrobikasvu materiaalissa |

Saatujen analyysivastausten perusteella näytteistä kahdesta kolmessa todettiin selvä mikrobikasvu materiaalissa. Yhdessä näytteessä (#M9) todettiin kuusi pesäkettä sädesieniä, joiden esiintymistä vähäisessä määrin voidaan pitää normaalina. Mikrobivaurioituneissa kahdessa näytteessä todettiin runsasta kasvua kosteusvauriota indikoivia homemikrobisukuja. Tuloksen perusteella voidaan todeta näytteissä olleen kosteudesta johtuvia mikrobivaurioitumisia, jotka vaativat korjaustoimenpiteitä.

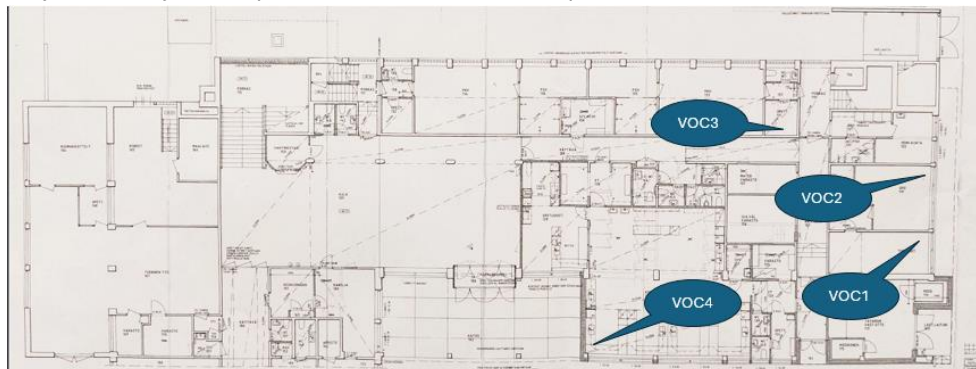
Pohjakuva 7. Näytteenottopisteet. 1 krs Kotitalousluokan siipi.

Saatujen analyysivastausten perusteella kahdessa kuudesta näytteestä todettiin ylitys haihtuvien orgaanisten yhdisteiden osalta Työterveyslaitoksen antamiin viitearvoihin. Tuloksen perusteella voidaan todeta, että maanvaraisten lämmöneristettyjen rakenteiden päälle asennettujen tiiviiden lattiapinnoitteiden alla voi olla paikallisia vaurioita (kemiallisia hajoamisprosesseja), joista voi sisäilmaan alkaa kulkeutua ajan saatossa ärsytysoireita aiheuttavia VOC-yhdisteitä.

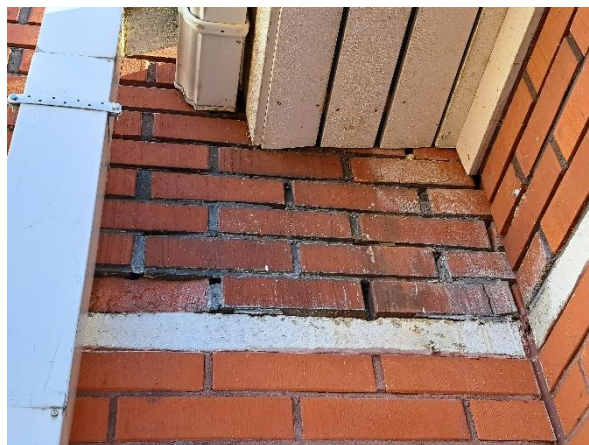
Kiinteistön ulkopuolelta tarkasteltaessa ulkoseinät ovat pääosin hyväkuntoisia. Teknisentyön päädyssä on matalanosan ja luokkasiiven ulkoseinärakenteiden liittymäkohdassa nähtävissä tiiliseinässä pakkasrapautumaa. Vastaavia vauriojälkiä havaittiin myös savuhormin ja porraskäytävän ulkoseinärakenteen liittymäkohdassa. Ulkoseinärakenteen julkisivun tiilimuuraus on

Kuva 36. Teknisen työn päädyssä on jäätyksen aiheuttamaa rapaumaa.

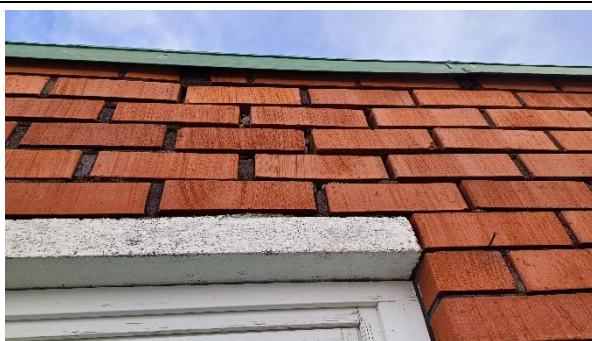
Liikuntasalin sisäpihan puoleisen yläosan ulkoseinärakenne tarkastettiin ruokalan vesikaton kautta. Havaintojen perusteella liikuntasalin yläosan ulkoseinärakenteen julkisivun tiilisaumaukset ovat paikoin erittäin rapautuneita. Ikkunoiden karmit ja puitteet ovat ulkoapäin osin huonokuntoisia. Ikkunoiden pellityksissä todettiin olevan aistinvaraisesti arvioituna merkittäviä epätiiveyskohtia.

Kuva 37. Liikuntasalin ruokalan puoleiset ulkoseinän tiilisaumat huonokuntoisia.

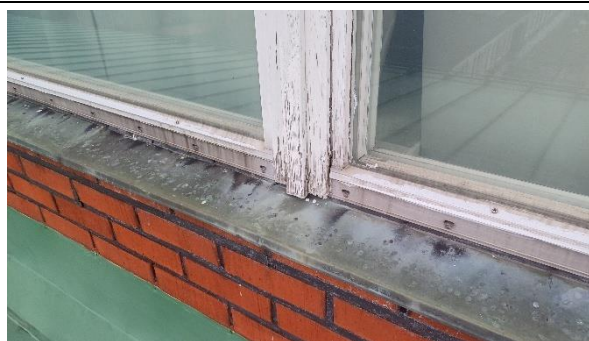
Liikuntasaliin on tullut useita kertoja vuotovesiä yläosan ulkoseinän kautta. Liikuntasalissa todetut vesivuodot johtuvat julkisivun ja ikkunaliittymien epätiiveyskohdista.

Kuva 38. Liikuntasalin ruokalan puoleiset ikkunat teknisen käyttöön ohittaneita.

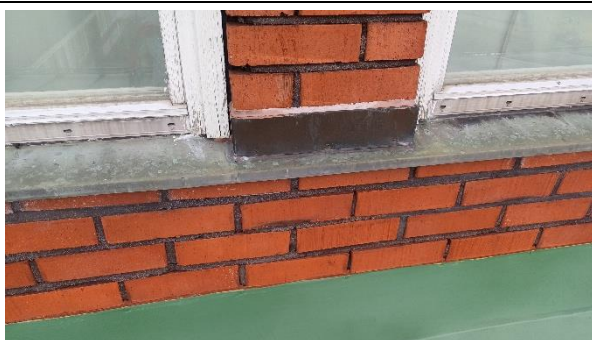
Kuva 39. Liikuntasalin ruokalan puoleiset ulkoseinän tiilisaumat huonokuntoisia.

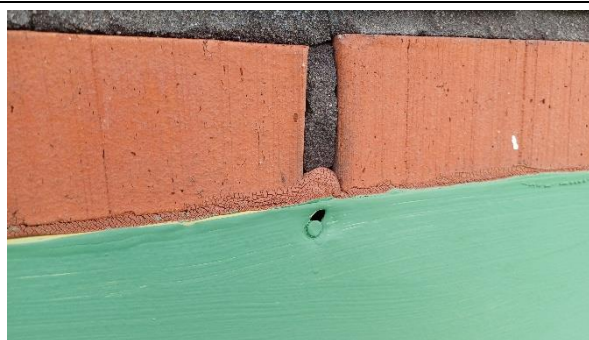
Kuva 40. Pellityksen ja sauman massauksissa on epätiiveyksiä.

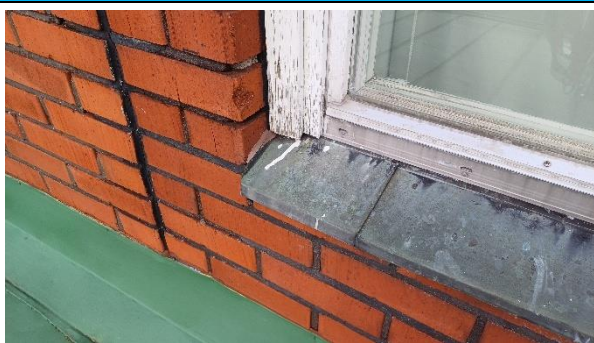
Kuva 41. Liikuntasalin ruokalan puoleiset ulkoseinän tiilisaumat ja ikkunaliittymät huonokuntoisia.

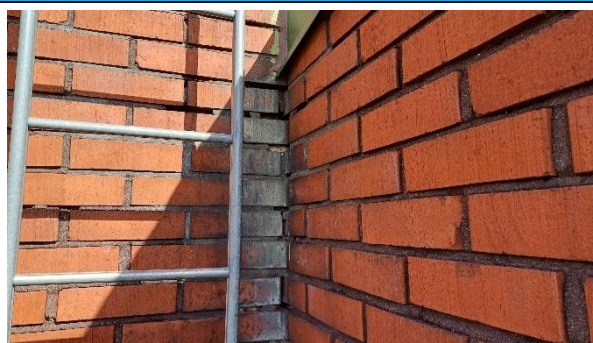
Kuva 42. Piipun ja liikuntasalin ulkoseinässä jäätymisen aiheuttamaa rapaamaa.

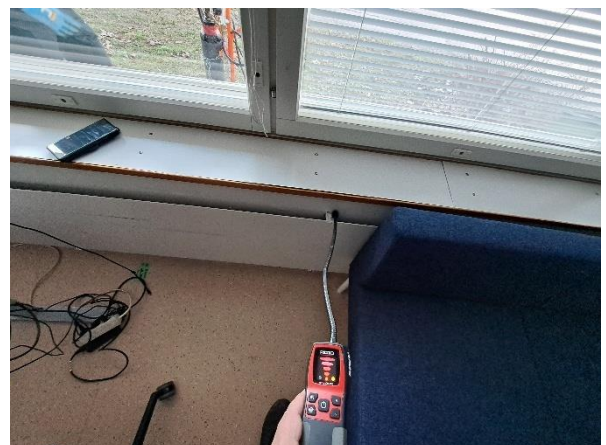
Merkkiaineekaasutestauksessa havaittiin merkittävää ilmavuotoa sisäilmaan fysiikka-kemialuokan pilarin ja ulkoseinän liittymäkohdasta, aulatasanteen ikkunapenkeistä, opinto-ohjaajan ja kouluterveydenhoitajan huoneiden ikkunapenkeistä, teknisen työn ikkunapenkeistä sekä kuvaamataidon luokan ikkunapenkistä.

Kuva 46. Opinto- ohjaajan huoneen ja terveydenhoitajan ikkunapenkeistä havaittiin ilmavuotoa sisäilmaan.

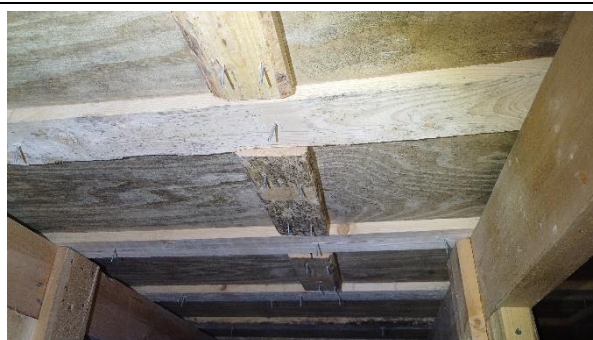
Kuva 50. Teknisen työn tilan yläpuolella olevassa yläpohjatilassa puurakenteissa silminnähtävää tummentumaa/mikrobikasvustoa

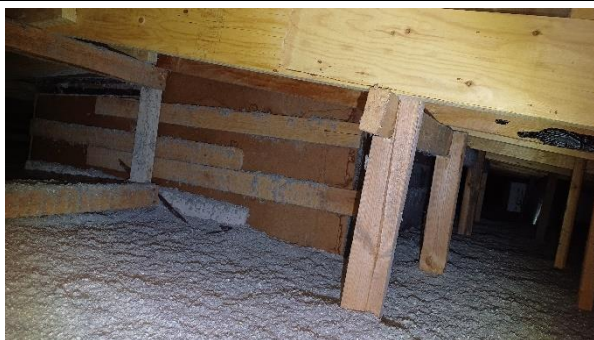
Luokkasiiven yläpohjatilassa havaittiin kattoikkunoiden rakenteissa silmännähtäviä kosteusvauriojälkiä. Lautasantennin jalan kohdalla havaittiin lämmöneristekerroksen yläpinnassa lämmöneristekerroksen kostumiseen viittaavia jälkiä. Havainnot viittaavat siihen, että lautasantenninjalan ja vesikaton sekä kattoikkunan ja vesikaton liittymäkohta ei ole vesitiivis. Lisäksi yläpohjatilassa havaittiin iso linnunpesä. Lintujen havaittiin kulkevan yläpohjatilaa räystäslaudoituksessa olevan reiän kautta.

Kuva 51. Luokkasiiven yläpohjatilassa kattoikkunan rakenteissa vesivuotojälkiä

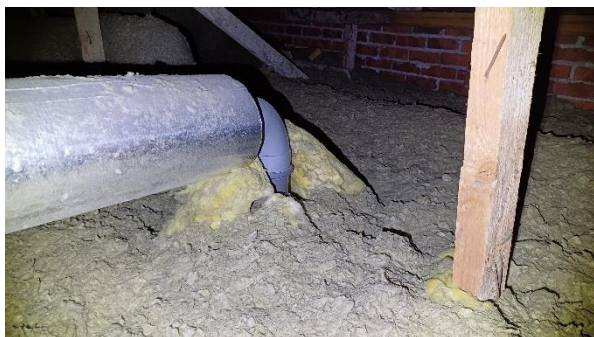
Kuva 55. Ruokalan yläpuolisessa yläpohjatilassa viemärin tuuletusputki lämmöneristetty puutteellisesti

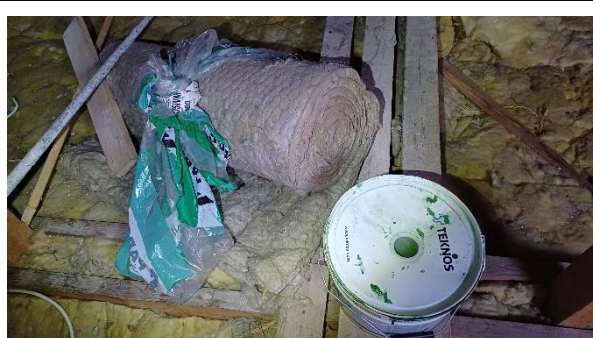
Kuva 58. Liikuntasalin yläpuolisessa yläpohjatilassa sinne kuulumatonta rakennusjätettä

Yläpohjatiloiissa havaittiin yksittäisiä paikallisia sekä liikuntasalin osalla osin laajoja kosteusvauriojälkiä ja -alueita. Lisäksi yläpohjatiloiissa on paikoin runsaasti sinne kuulumatonta rakennusjätettä sekä lintujen pesiä. Lintujen pesät voivat heikentää merkittävästi paikallisesti tilojen sisäilman laatua. Yläpohjan lämmöneristeissä on otettujen materiaalinäytteiden perusteella selvää mikrobikasvua, jota voidaan vain osittain pitää kymmeniä vuosia ulkoilman kanssa tekemisissä olleelle lämmöneristeelle normaalina olosuhteena. Kyseinen asia tulee kuitenkin ottaa huomioon seuraavaa kiinteistön peruskorjausta tai saneerausta suunniteltaessa.

- Suositellaan korjaamaan yläpohjatiloiissa havaitut selvät silminnähtävät kosteusvaurioalueet
- Suositellaan poistamaan yläpohjatiloiista sinne kuulumaton rakennusjäte sekä lintujen pesät
- Suositellaan saneeraamaan yläpohjatilat seuraavan peruskorjauksen yhteydessä

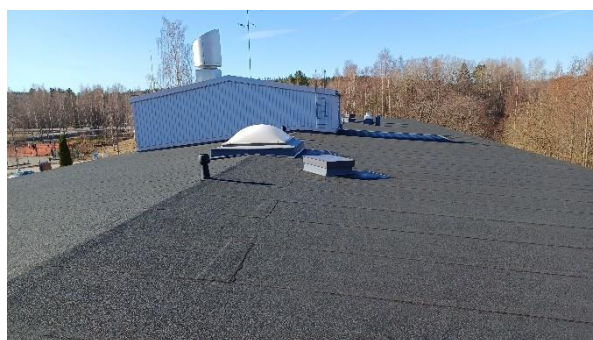
Kuva 55. Yleiskuva bitumikermikatteesta

Bitumikermikatteinen vesikattorakenne on tehtyjen aistinvaraisten havaintojen perusteella hyväkuntoinen. Konesaumattun peltikatteen osalla havaittiin paikoin maali- ja ruostevaurioita.

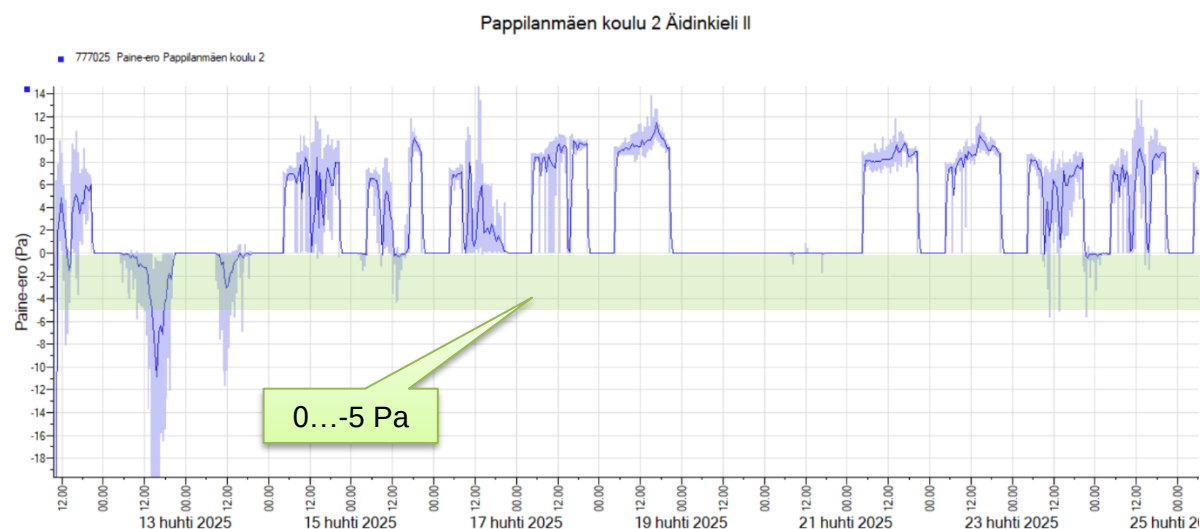
Kuvaaja 1. Paine-eroseuranta Äidinkieli II

Paine-eroseurannan perusteella kaikissa mitatuissa tiloissa paine- erot ovat olleet pääasiassa ylipaineen puolella. Kylmänä vuodenaikana sisätilojen ollessa ylipaineisia ulkoilmaan nähden voi ulkovaipan rakenteiden kylmiin pintoihin tiivistyä sisäilman kosteutta. Rakennuksen ylipaineisuus johtuu todennäköisesti ilmanvaihtokoneen tulopuolen mittaus- ja säätötoimenpiteistä. Paine-ero tasaantuu kun ilmanvaihtokoneen poistopuolen mittaus- ja säätötoimenpiteet saadaan suoritettua.

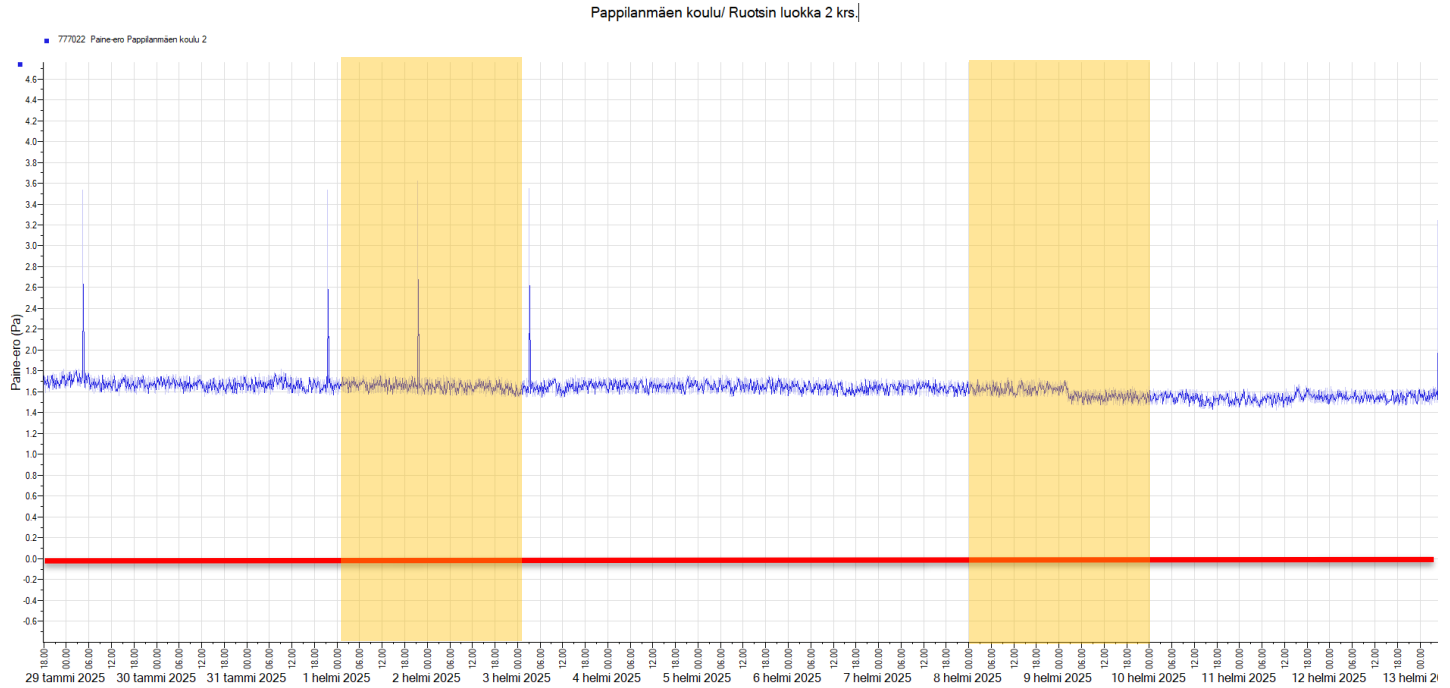
paine-ero : Ruotsinluokka

**Seurannan tulkinta:** Tila on ollut seurannan ajan ajoittain voimakkaasti alipaineinen. Voimakas alipaine lisää ilmapuotoja rakenteista.

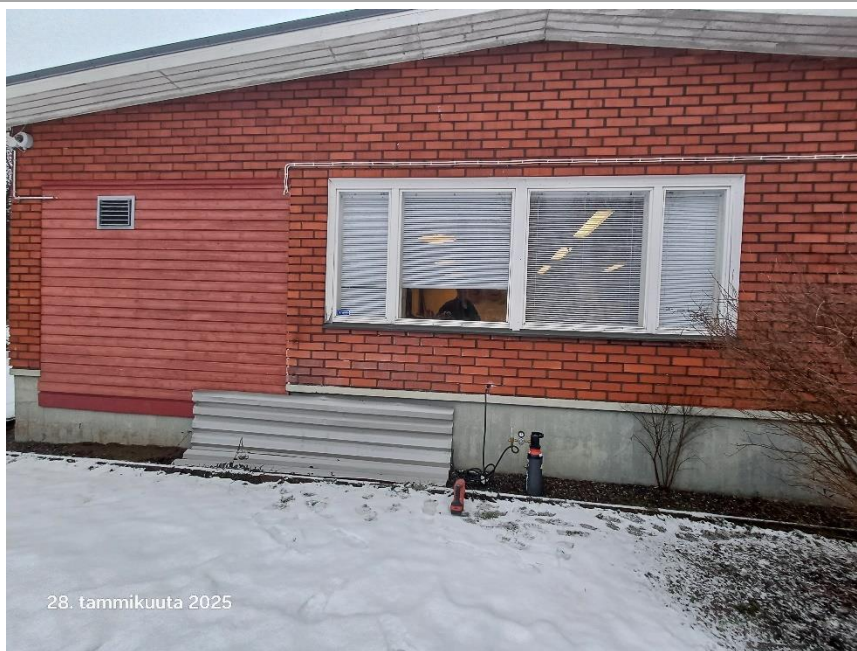
Merkkiaineakaasutestaus ulkoseinä, musiikkiluokan pääty.

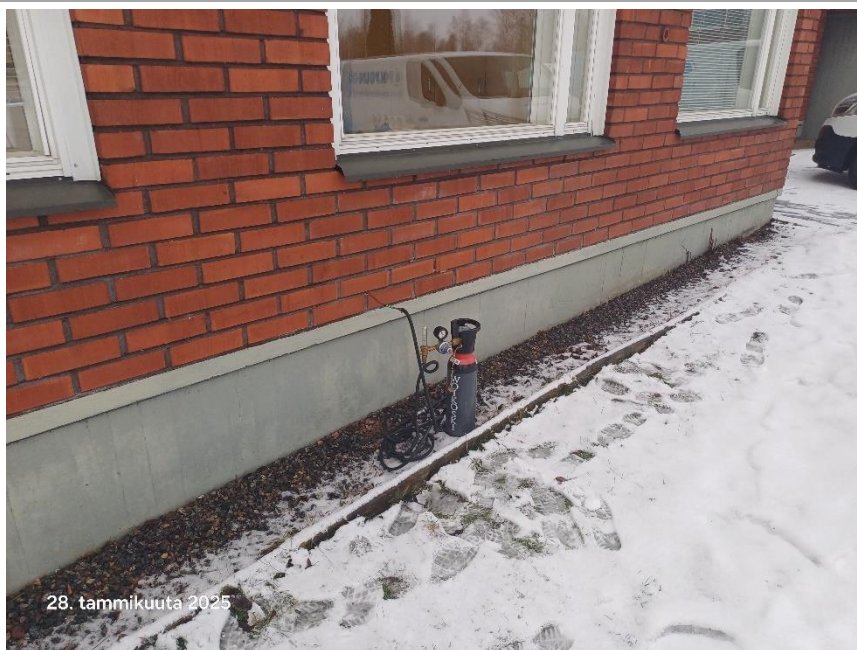
Merkkiainekaasutestaus ulkoseinä,  
musiikkiluokka, sisäänkäynnin viereinen  
seinä.

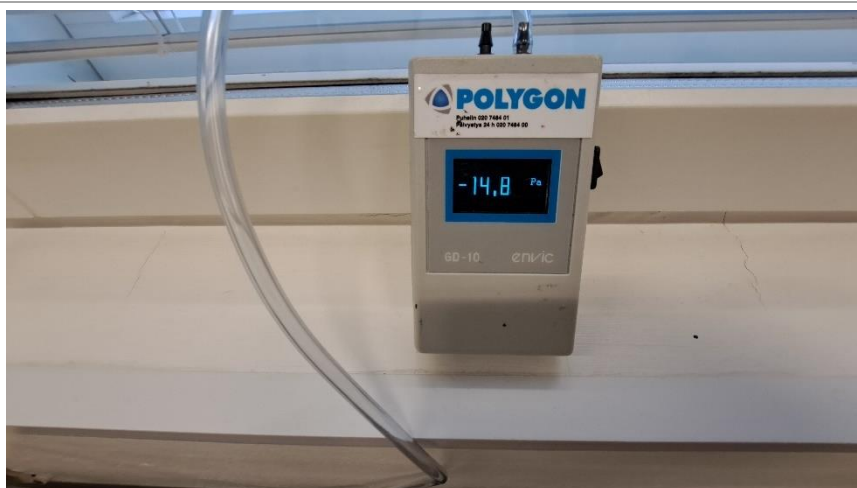
Musiikkiluokka. Hetkellinen paine-ero.

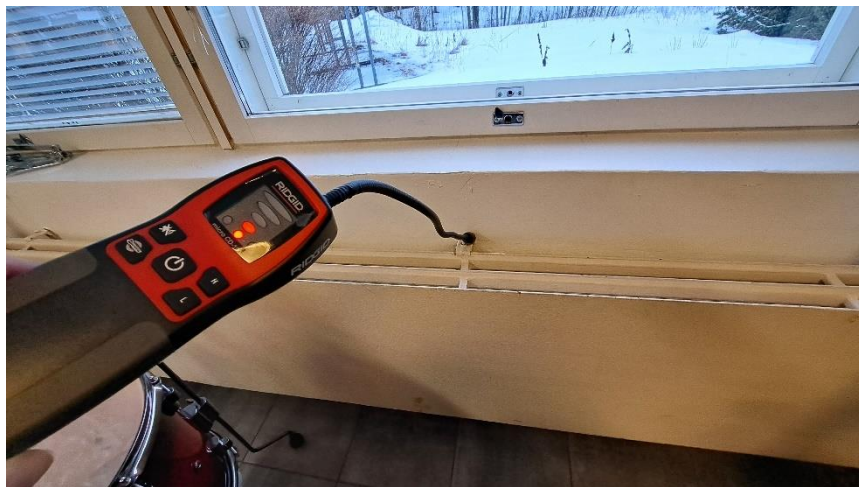
Musiikkiluokka. Merkkiaineekaasutestaus.  
Ilmavuoto.

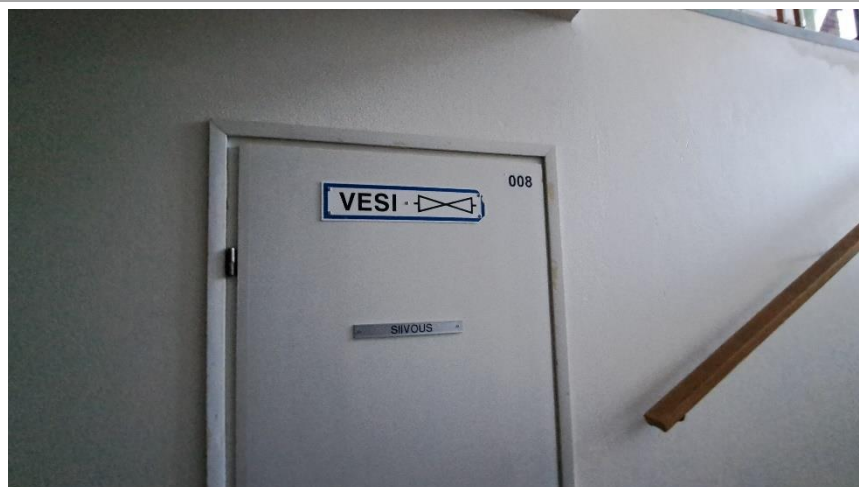
Pääsisäänkäynnin portaiden alapäässä oikealla siivousvälinevarasto, jossa on mikrobiperäinen haju.

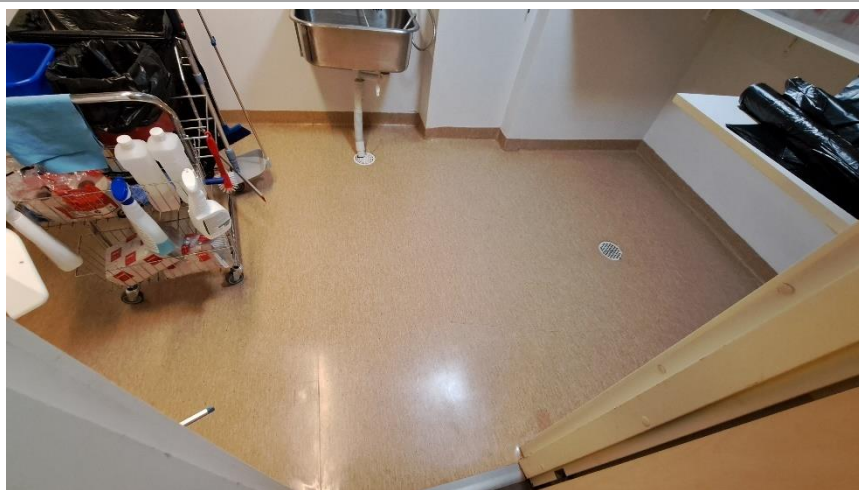
Alakerran siivousvälinevarastossa  
voimakas kemikaalimainen haju.

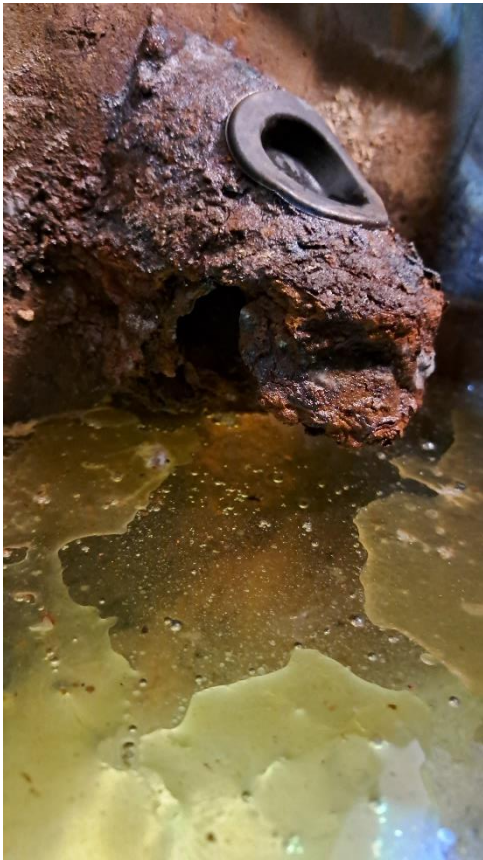
Autotallin lattiassa rikkonainen viemäriputki, josta pääsee viemärikaasuja sisäilmaan.

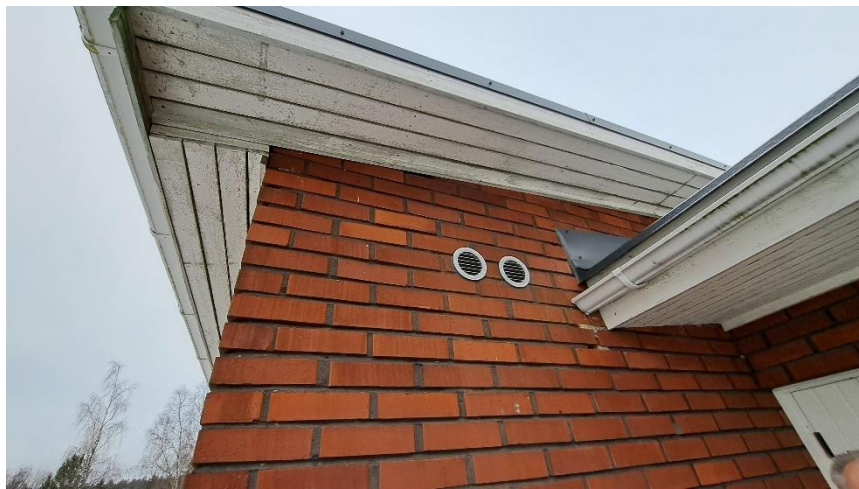
Matalan osan painovoimaiset  
tuloilmakanavien verkot olivat tukossa  
ötököistä.

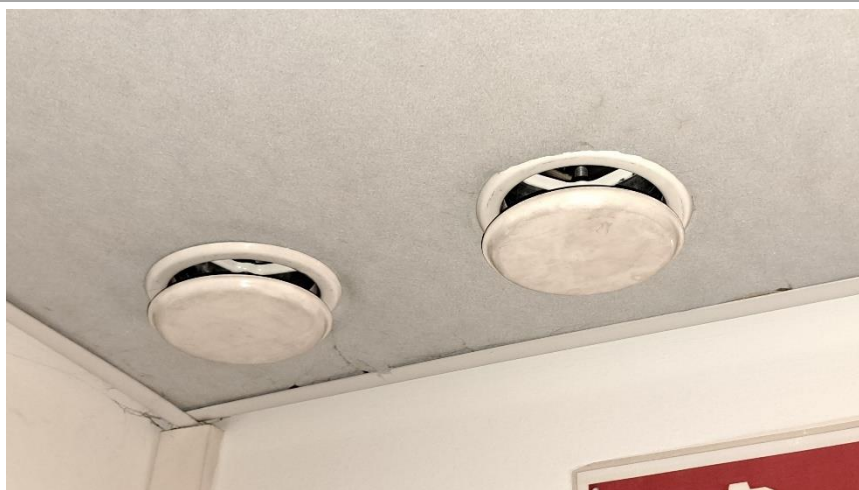
Matalan osan painovoimaiset  
tuloilmakanavat olivat tukossa → IV  
asiantuntija avasi ulkoa verkot ja raitista  
ilmaa alkoi tulla ala- aulaan.

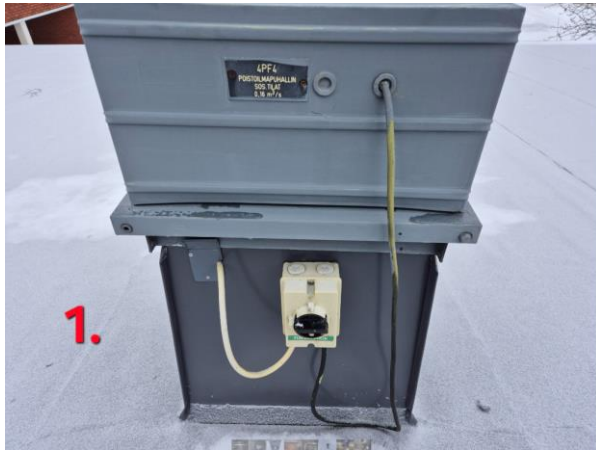
Kuva 1.

Huippuimuri sammutettu turvakytkimestä. Kun imuri, joka palvelee sos. tiloja sammutetaan, kulkeutuvat sosiaalitilojen hajut ympäröiviin tiloihin.

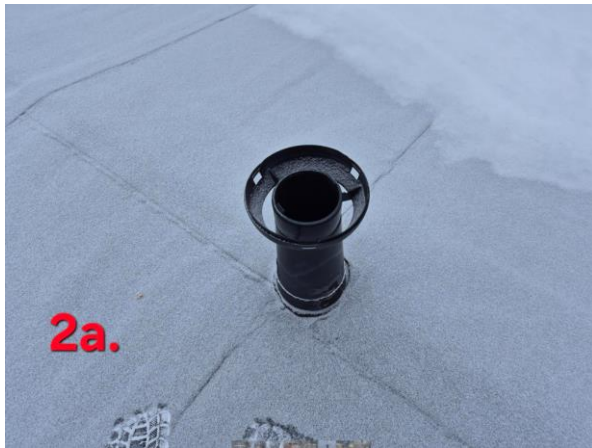
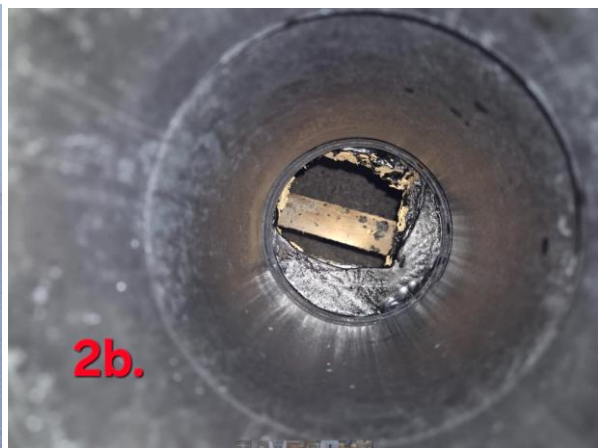
Kuva 2a ja 2b.

Yläpohjan tuuletus putken hattu revitty irti ja nyt pääsee sade vesi suoraan eristetilaan.
