**Pappilanmäen koulu  
Puistotie 8  
17500 Padasjoki**

**RAKENNUKSEN KOSTEUS- JA  
SISÄILMATEKNINEN KUNTOTUTKIMUS  
SEKÄ OLOSUHDEARVIOINTI**

**Tutkimusselostus**

**27.5.2025**

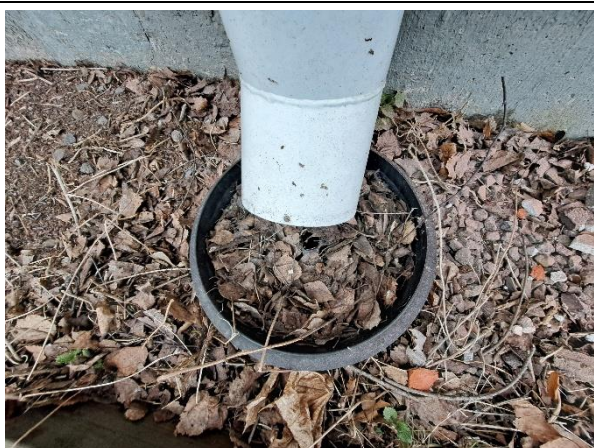
Kuva 7. Sadevesikaivo tukossa.

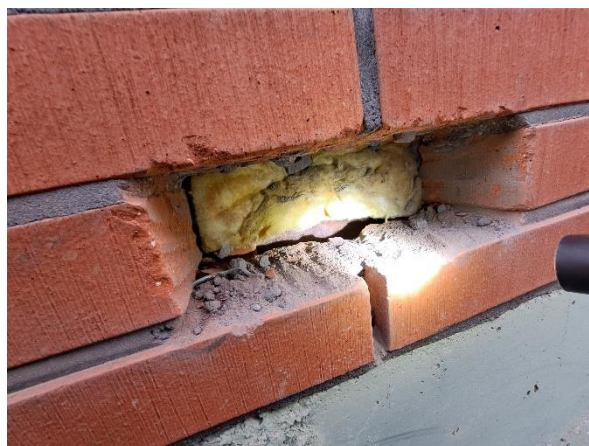
Kuva 34. Ulkoseinissä on eristeenä, sekä lasi- että kivivillaa (mineraalivillaa).

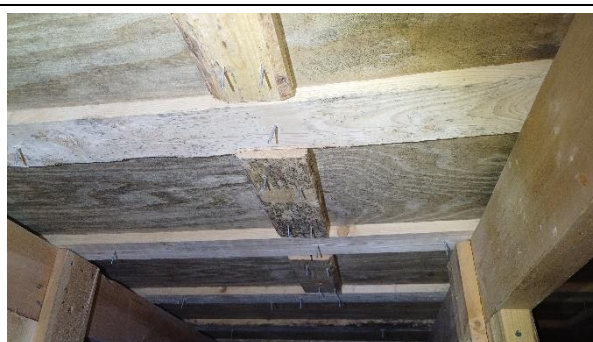
Kuva 50. Teknisen työn tilan yläpuolella olevassa yläpohjatilassa puurakenteissa silminnähtävää tummentumaa/mikrobikasvustoa

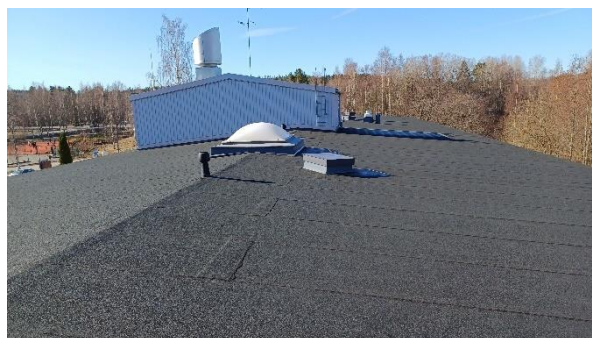
Kuva 55. Yleiskuva bitumikermikatteesta

Bitumikermikatteinen vesikattorakenne on tehtyjen aistinvaraisten havaintojen perusteella hyväkuntoinen. Konesaumattun peltikatteen osalla havaittiin paikoin maali- ja ruostevaurioita.

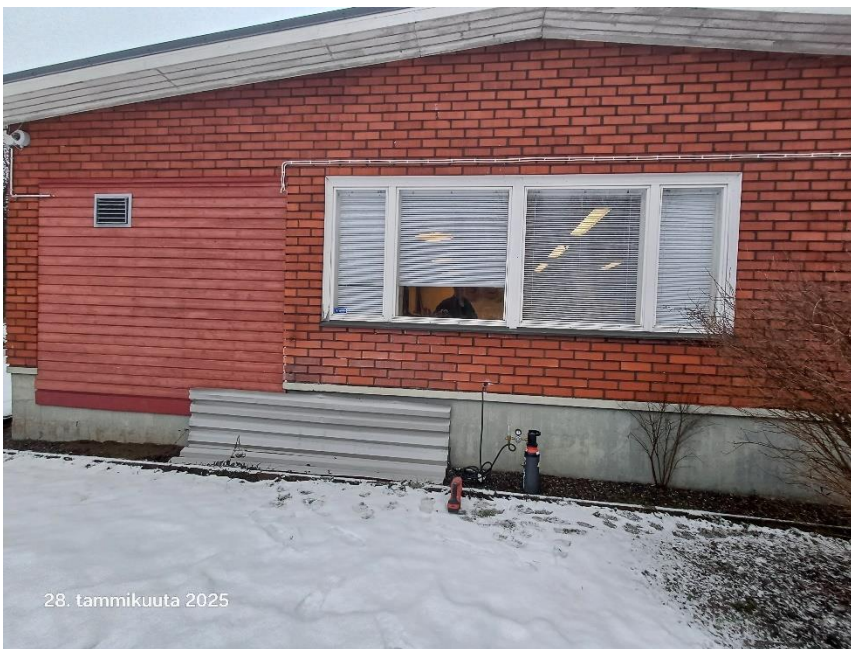
Merkkiaineakaasutestaus ulkoseinä, musiikkiluokan pääty.

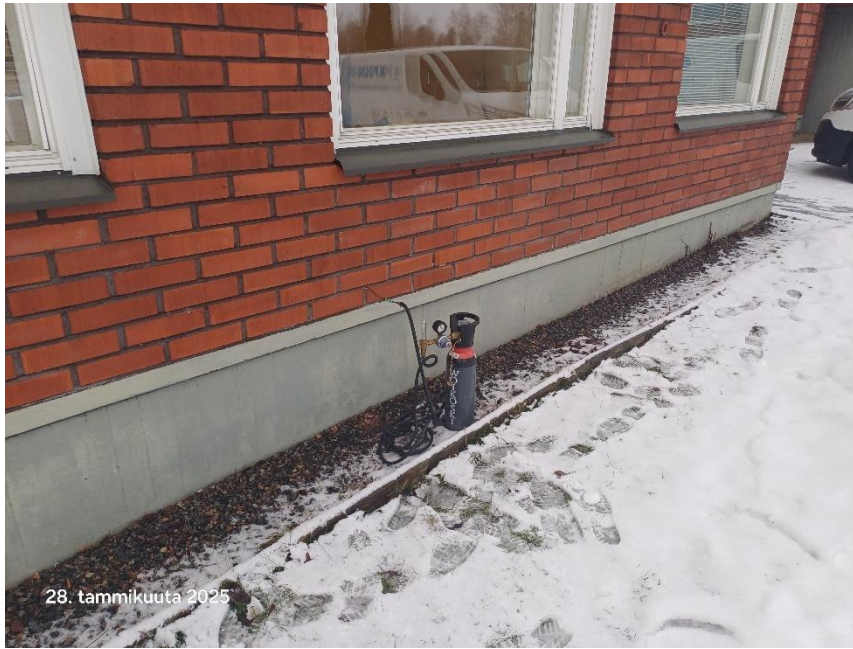
Merkkiainekaasutestaus ulkoseinä,  
musiikkiluokka, sisäänkäynnin viereinen  
seinä.

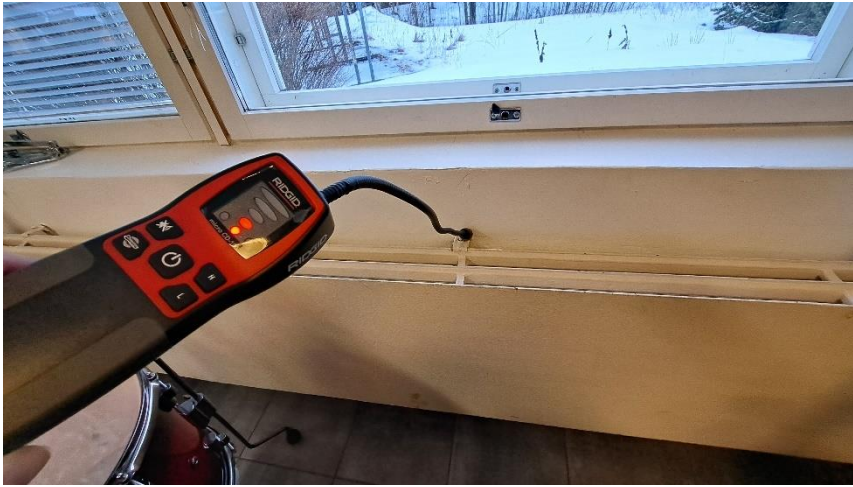
Musiikkiluokka. Merkkiaineekaasutestaus.  
Ilmavuoto.

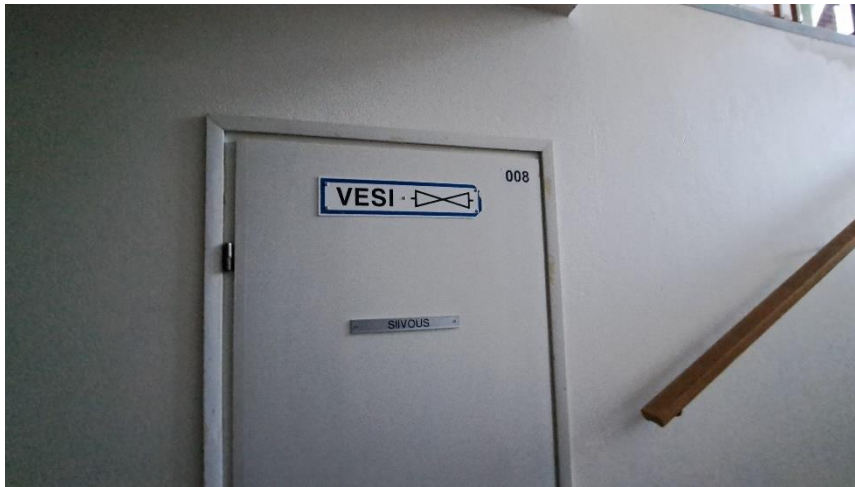
Pääsisäänkäynnin portaiden alapäässä  
oikealla siivousvälinevarasto, jossa on  
mikrobiperäinen haju.

Pääsisäänkäynnin portaiden alapäässä oikealla siivousvälinevarasto, jossa on mikrobiperäinen haju.

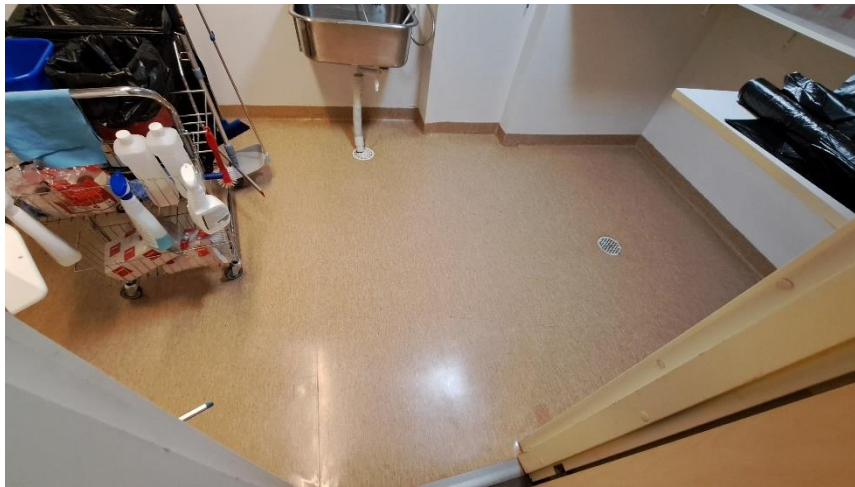
Alakerran siivousvälinevarastossa voimakas kemikaalimainen haju.

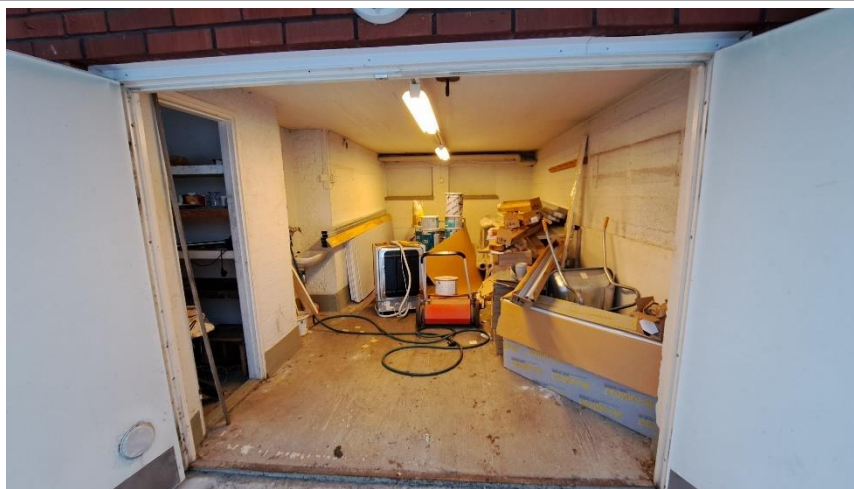
Autotalli, jossa todettiin voimakasta hajua.

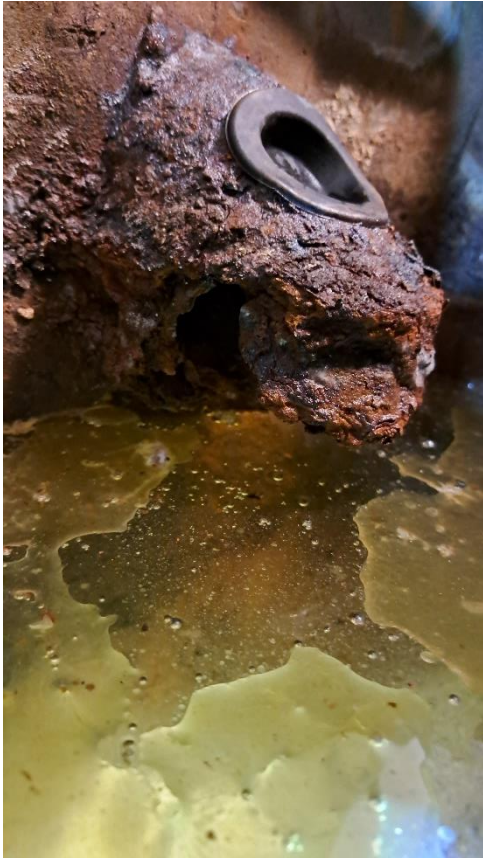
Autotallin lattiassa rikkonainen viemäriputki, josta pääsee viemärikaasuja sisäilmaan.

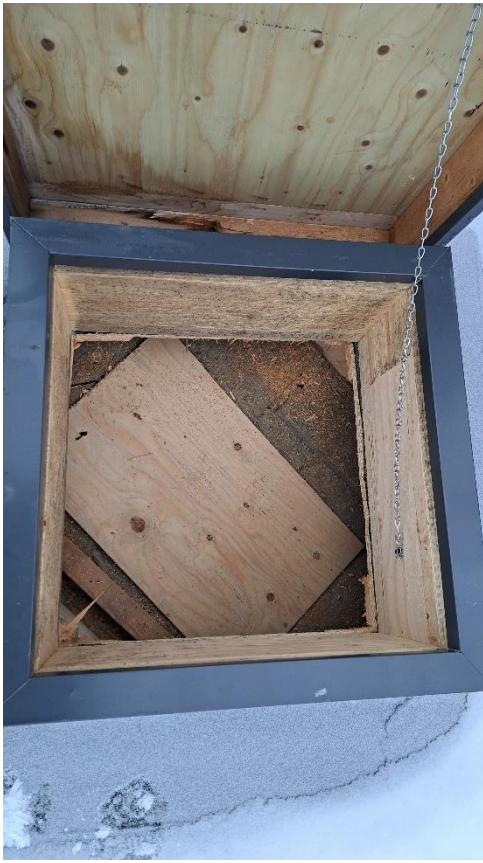
Vesikaton tarkistus. Luukussa vesijälkeä. Yläpohjassa ei huomautettavaa aistinvaraisesti arvioituna.

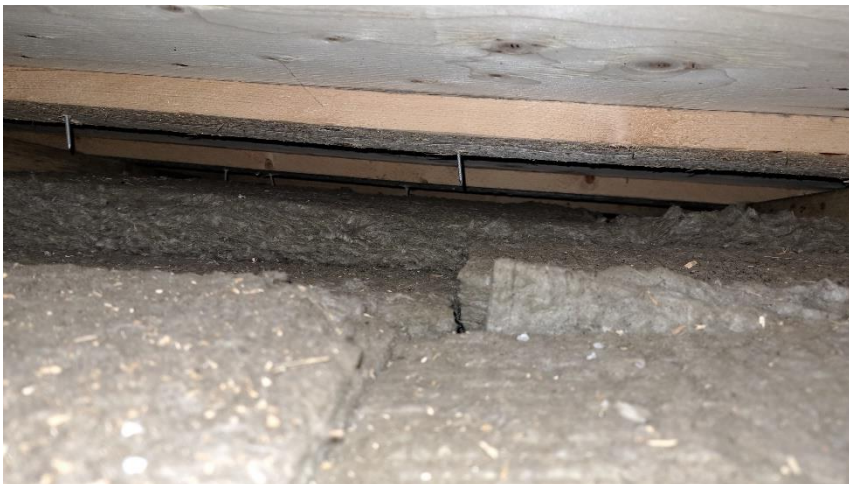
Yläpohjan tarkistus. Yläpohjassa ei huomautettavaa aistinvaraisesti arvioituna.

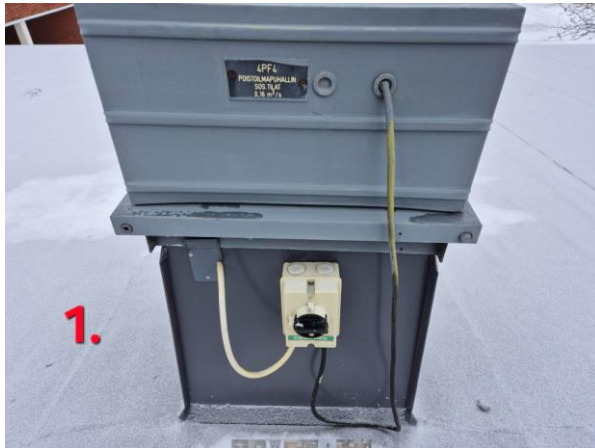
Kuva 1.

Huippuimuri sammutettu turvakytkimestä. Kun imuri, joka palvelee sos. tiloja sammutetaan, kulkeutuvat sosiaalitilojen hajut ympäröiviin tiloihin.

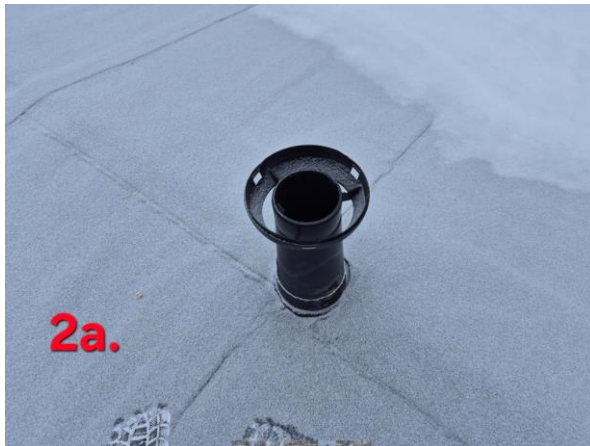
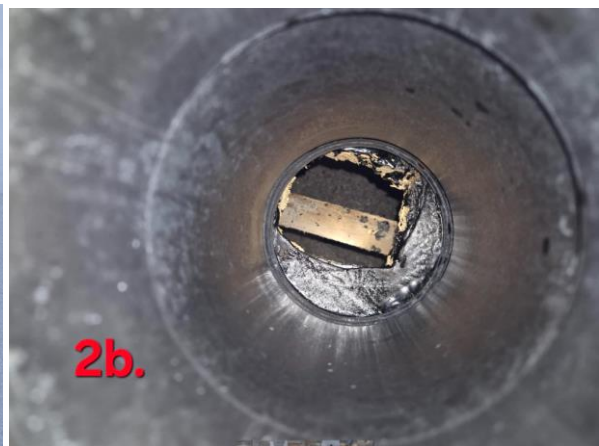
Kuva 2a ja 2b.

Yläpohjan tuuletus putken hattu revitty irti ja nyt pääsee sade vesi suoraan eristetilaan.

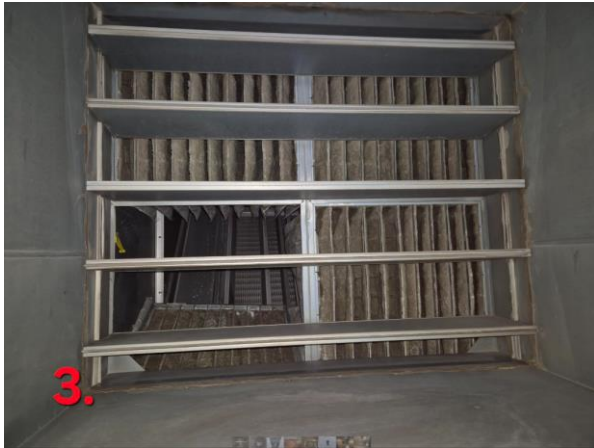
Kuva 3.

Iv konehuone joka katolla. Suodattimet jo tukossa ja mitä ilmeisimmin tästä syystä yksi suodatin osa repeytynyt irti ja ollut jo pitempään. Pieniä hyttysiä ym. havaittavissa tuloelimien puhallus aukoissa.

Tuon suodatin aukon koko ei riitä kattamaan tulokoneen vaatimaa ilmamäärää. Tästä syystä osittain alipaineisuus runsasta iv koneen vaikutus alueella.

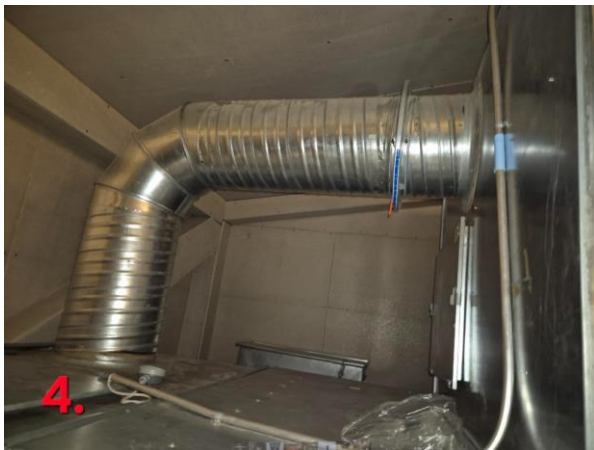
Kuva. 4

”Outo viritys”. Tulo jakolaatikosta menee 315 mm kanava suoraan poisto jakolaatikkoon.

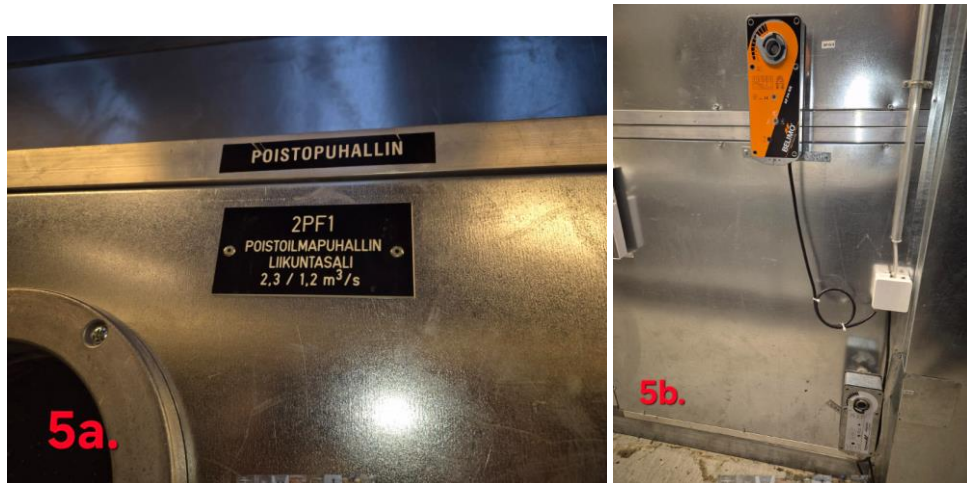
Kuva 5a ja 5b.

Liikuntasalin iv kone. Tutkimuspäivänä oli vanhojen tanssit ja salissa erittäin runsaasti käyttäjiä. Kuvassa 5b näkyy peltimoottorit...toinen palvelee raitisilmapeltiä ja toinen kiertoilma peltiä. Jostain syystä salin ilmanvaihtoa kierrätettiin, eli ulkoilmavirtaa/raitista ilmaa ei tullut tilaan 100 % vaikka juuri nyt sitä olisi tarvittu. Moottorien osoittimet näyttivät, että kierrätysilmaa n. 35 % tuloilmavirrasta.
